A LOS 6000 MIEMBROS, PAS Y PDI DE LA UVEG CGT, CSIF, STEPV Y UGT

Los delegados y delegadas de prevención de las secciones sindicales CGT, CSIF, STEPV y UGT de la Universidad de Valencia ante el accidente mortal que lamentablemente se ha producido en la Facultad de Farmacia, quieren aclarar, ante la comunidad universitaria a la que representan, algunos aspectos relativos al mismo y a su actividad preventiva.

Deficiencias generales más relevantes halladas en el Aulario V, del FCAFE

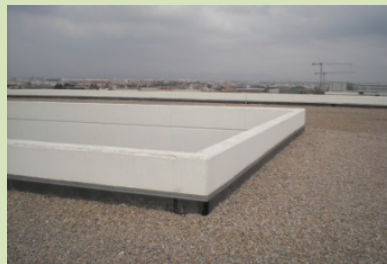
FOTOS TERRAZA DE MAGISTERIO (FOTOS 1 y 2)

- TERRAZAS (Cuarta Planta): se observa una ausencia de barandilla de protección (FOTO 1).
Riesgo: 010.

Protección inferior a 90 cm.

Incorporación de barandilla.

art. 14 y 15 de ley 31/95 y art.3.2 y 3.3, Anexo I del RD 486/97.

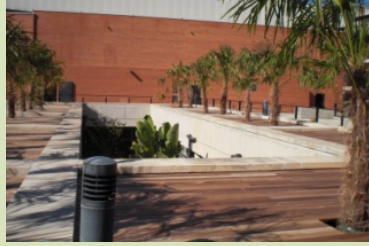
FOTO 3: Huecos centrales en jardineras sin proteger.

Riesgo de caída a distinto nivel (010)

Incumplimiento normativo (Anexo I. RD 486/97, art.3.2.b).

Calificación de riesgo grave o muy grave por las consecuencias.

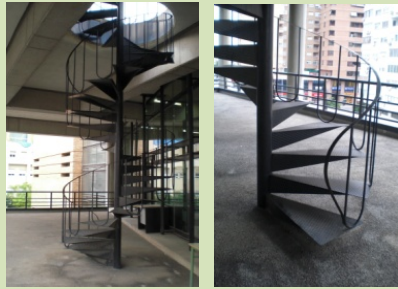
[RD 486/97, art. 3.2.b]
 - c) Acceso a terraza por la escalera de caracol desde Unidad de Campus (URGE). FOTO 8 y FOTO 11

FOTO 8 y 11: Acceso a terraza sin protección.

Acceso libre a terraza superior sin proteger (riesgo de caída a distinto nivel >2 mts).

Cierre mediante portezuela abatible o similar, mientras se valla la terraza superior. Complementaria: señalización de uso exclusivo o personal autorizado.

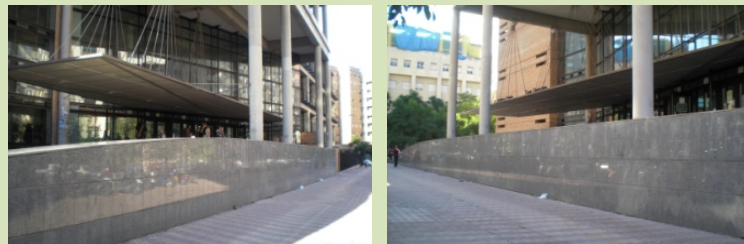
Riesgo de caída a distinto nivel junto a la rampa de acceso

FOTO 14: Rampa del Aulario V sin protección

Proteger al menos zona superior a 2m (URGE) (FOTO 14).

Protección con barandilla o similar ($h \geq 2m$)

Altura de la protección debería ser $\geq 90cm$ (RD 486/97. Anexo I, art. 3.2.b, c)

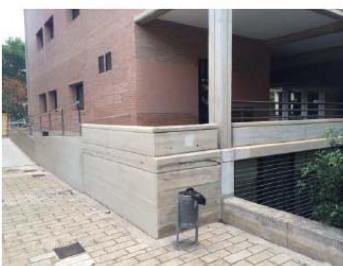
Por favor, subsanad esta ausencia de barandilla (aulario 3) comunicada por el Delegado de Prevención José Luis Granero.
