VNIVERSITAT DE VALÈNCIA

UNIDAD TÉCNICA

PPTP PARA LA CONTRATACIÓN DE LA ASISTENCIA
TÉCNICA DE REDACCIÓN DE PROYECTO Y DIRECCIÓN DE
OBRAS DE REPARACIÓN DE FACHADAS EN EL ANTIGUO
COLEGIO LUIS VIVES DE ONTINYENT.

INFORME ESTADO DE CONSERVACIÓN Y PROPUESTA DE
ACTUACIÓN PARA LA REPARACIÓN DE FACHADAS EN EL
ANTIGUO COLEGIO LUIS VIVES DE ONTINYENT.

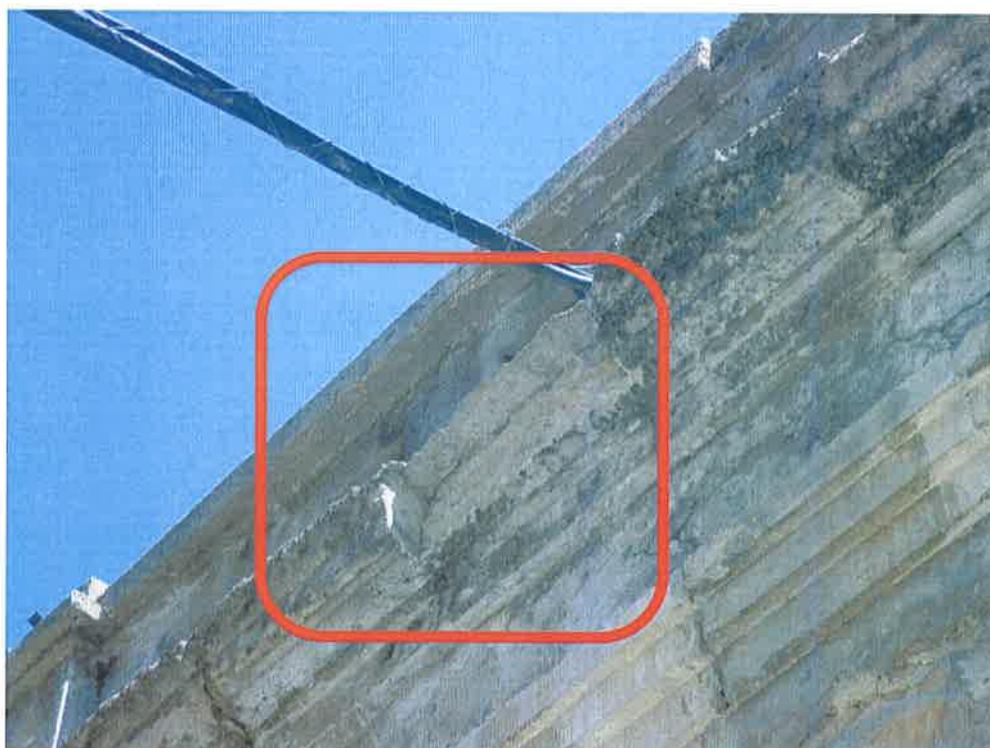
Se produjo el desprendimiento de un tramo de cornisa en la calle del Llombo correspondiente con el ala norte existente.

Figura 2. Fotografía de cornisa desprendida en la avenida Llombo

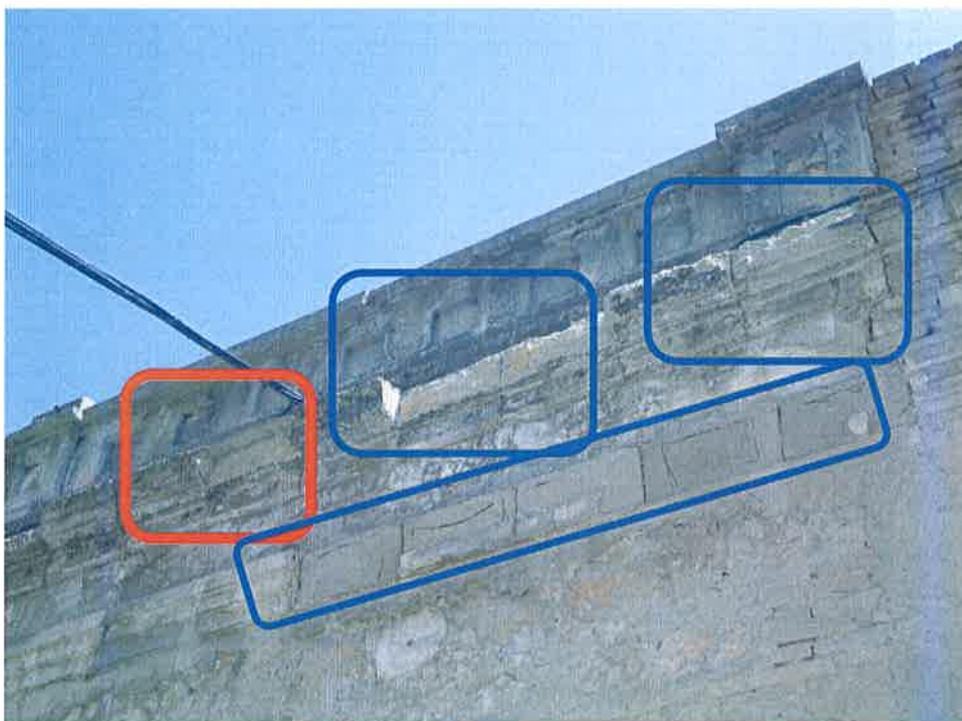
Figura 3. Fotografia de tramo con cornisa recién desprendida (rojo) y anteriores desprendimientos

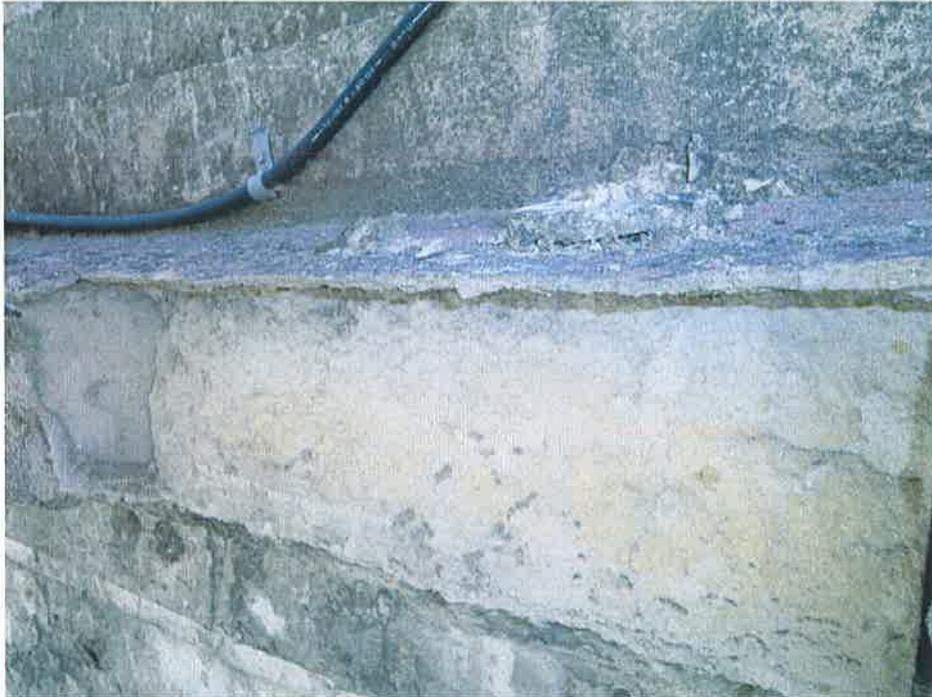
Figura 4. Detalle del tramo de cornisa desprendida.

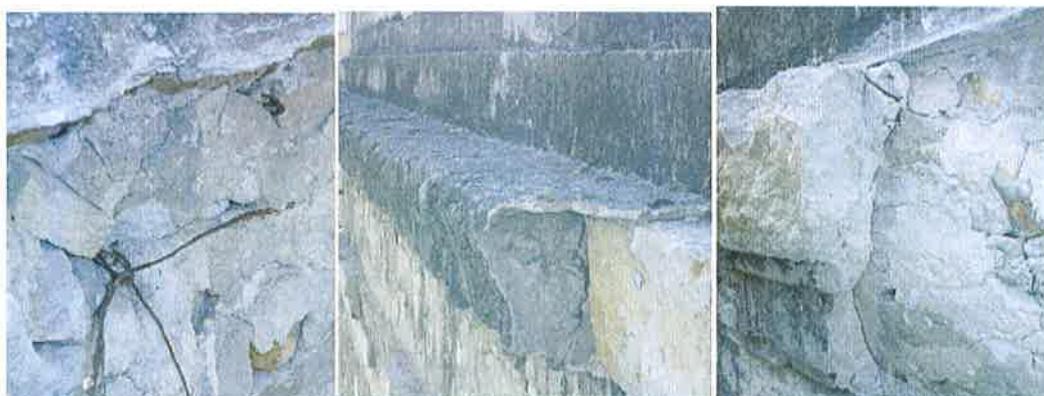
Como puede observarse en las imágenes siguientes, las piezas de mortero de las cornisas están en muy mal estado, estando sujetas únicamente con los alambres de hierro (que a su vez están totalmente oxidados).

Figuras 8, 9 y 10. Cornisa Llombo con alambre de atado oxidado, recrecidos de mortero suelto, y fractura de soporte por presencia del hierro oxidado en interior.

Debido a la entrada de humedad por la junta existente la cornisa y el paramento vertical, ésta se ha ido deteriorando, quedando el material totalmente disgregado, y el armado de las piezas totalmente oxidado.

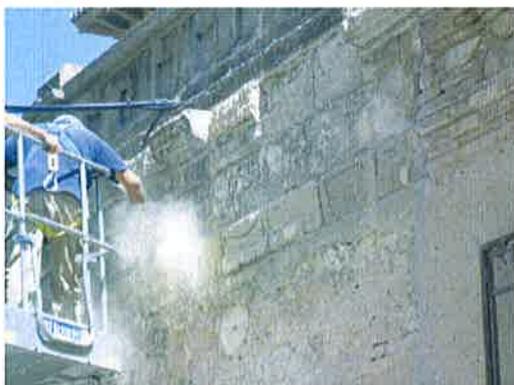
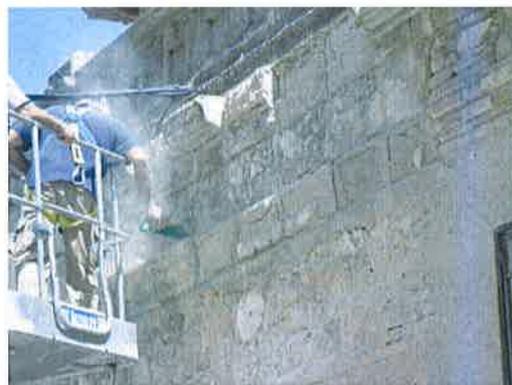
Figuras 11 y 12. Trabajos de saneado y retirada de piezas o material inestable manualmente.

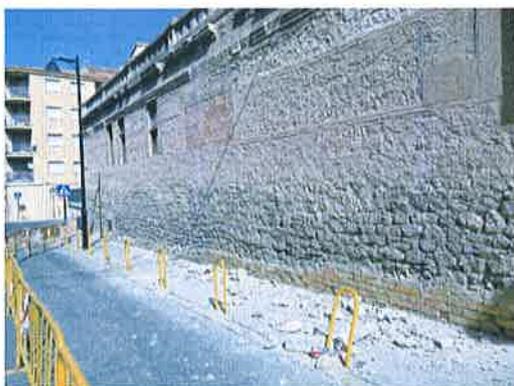
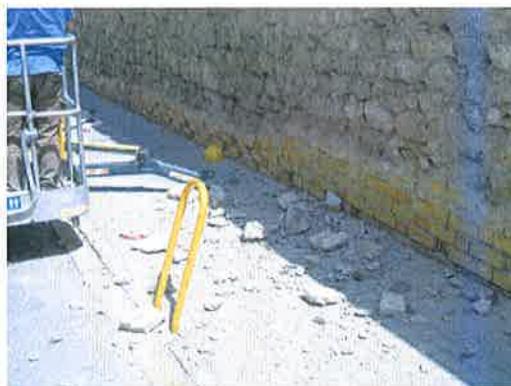
Figuras 13 y 14. Restos de escombros de cornisa en suelo tras saneado manual en Llombo.

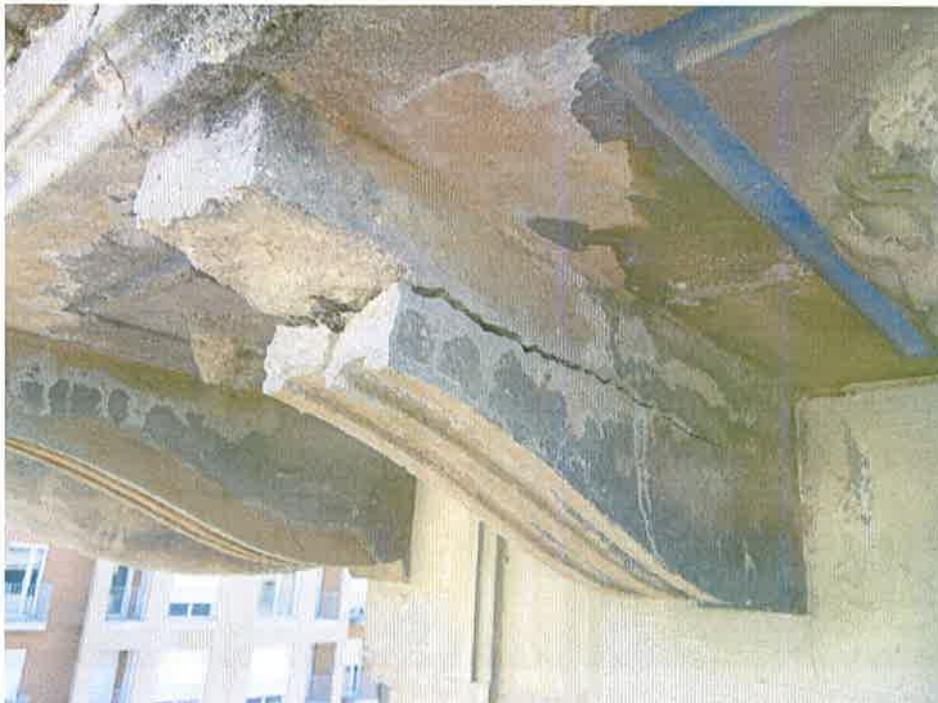
Figura 15. Ménsula de mortero armado con rotura y desprendimiento de material.

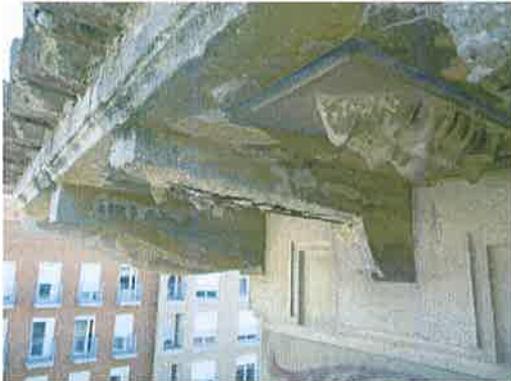
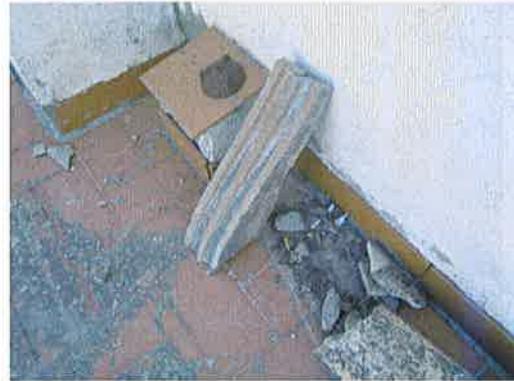
Figura 16. Apenas se toca la pieza se desprende parte de la ménsula (izquierda).

Figura 17. Parte de ménsula anterior desprendida, dejada en el suelo (derecha).

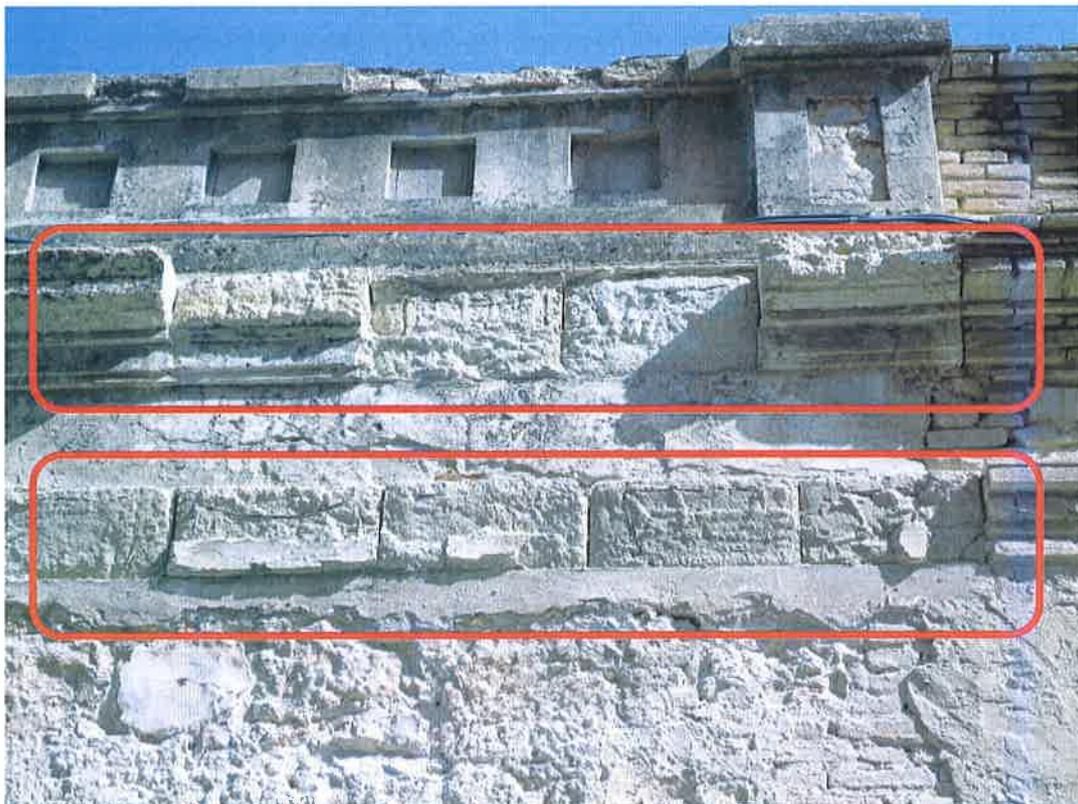
Figura 18. Pérdidas de molduras en doble nivel de cornisas en avenida Llombo.

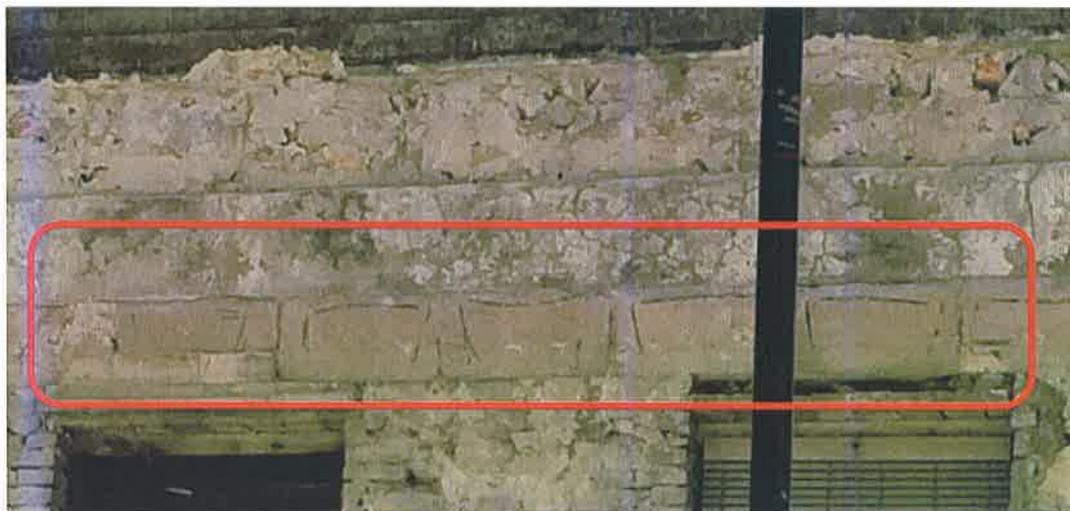
Figura 19. Detalle de pérdidas de molduras en doble nivel de cornisas en avenida Llombo. Se puede observar claramente el alambre de hierro empleado en la fabricación de las molduras prefabricadas, oxidado, que al expandir ha fracturado las piezas hasta su desprendimiento.

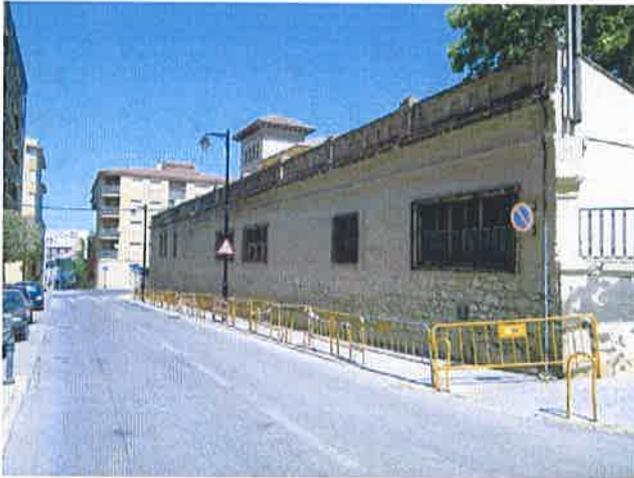
Estas piezas de cornisa prefabricada a modo de friso escalonado, se fabricaban con morteros de la época, muy porosos, y con arena muchas veces de playa, con presencia de sulfatos, que se convertían un catalizador para el inicio de la oxidación de las piezas de hierro, que a pesar de no estar vistas, no tardaban en comenzar el proceso de oxidación-expansión y empuje, que como es el caso, terminaba con el tiempo con la rotura de las piezas, oxidación hasta perder cualquier capacidad resistente o de atado de los alambres con que se armaban.

Este proceso se encuentra en un estado muy avanzado en las cornisas de la avenida del Llombo, que al volver a la avenida Compte de Torreïiel, parece que fue más precoz, apreciándose algunas reparaciones anteriores, que parecen recientes, y que han sido más reconstructivas que eficaces, porque se han mantenido parte de las cornisas con sus piezas armadas, que una vez empezado el proceso de oxidación, deben ser retiradas y sustituidas por otras con armado no oxidable o inerte, ya que de otro modo no se consigue más que retrasar el proceso, pero no evitarlo.

Figura 22. Panoràmica de calle Llombo, en cruce con Echegaray. La zona en general està muy afectada, con pèrdua de gran parte de las piezas molduradas.

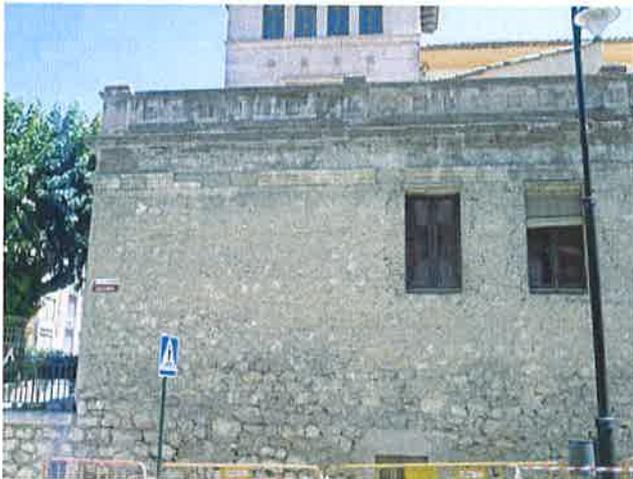
Figura 23. Primer plano de esquina avenida Llombo a Compte de Torrefiel. En mismas condiciones que imagen anterior.

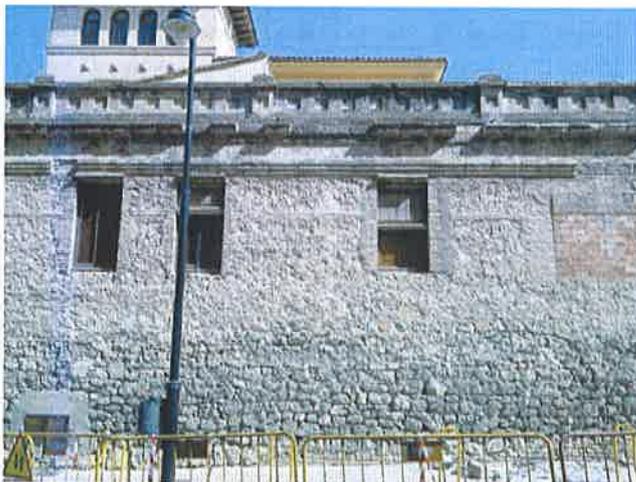
Figura 24. Fachada de mampostería avenida Llombo, con pèrdisas volumètricas de cornisas. La fachada de mampostería presenta ademàs un lavado de mortero de cal muy acusada.

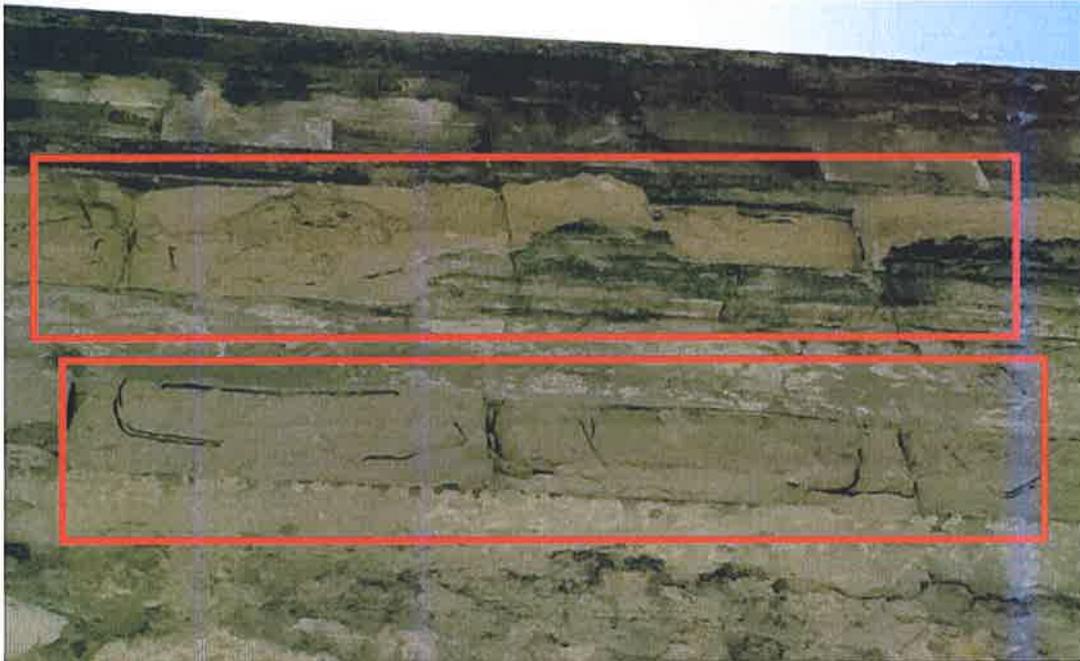
Figura 25. Primer plano de cornisa doble en dos hileras de piezas. Se aprecia perfectamente las partes de las piezas voladas prefabricadas, que han quedado empotradas en el muro, con el alambre en forma rectangular visto.

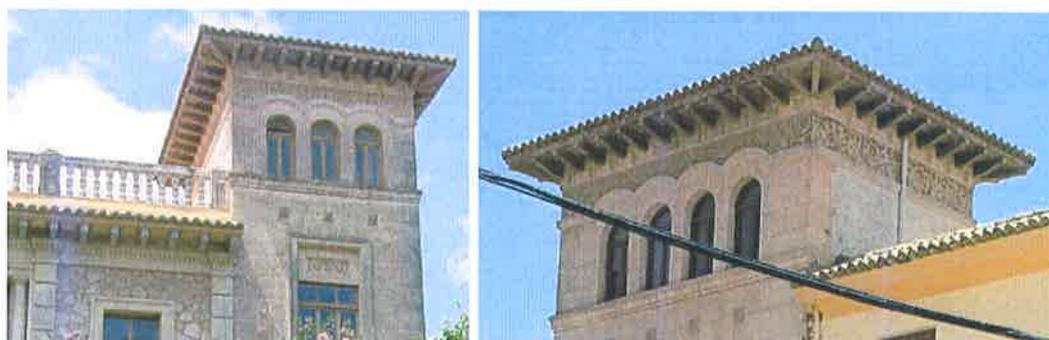
Figuras 28 y 29. Cornisas ornamentales de las torres laterales de la fachada principal. Izquierda desde avenida Compte de Torrefiel y derecha, desde avenida Llombo.

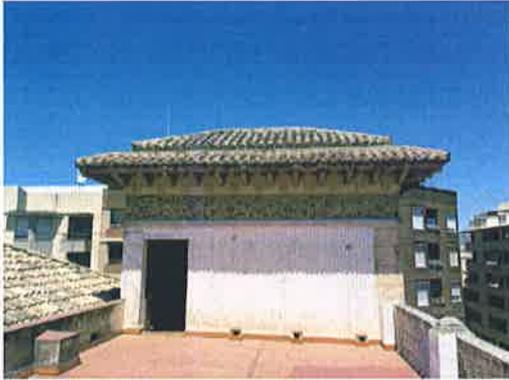
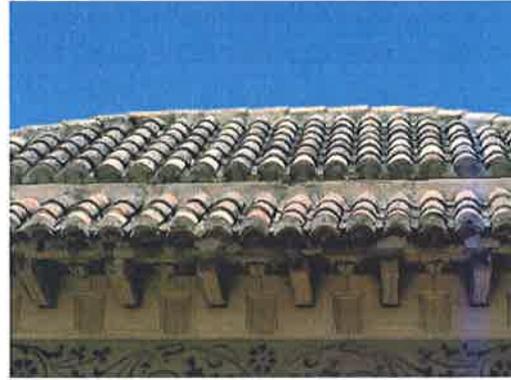
Figuras 30 y 31. Izquierda, cornisas ornamentales de las torres laterales de la fachada principal, desde la terraza plana. Torre norte. Derecha, detalle de alero, y en medio del faldón canalón oculto.

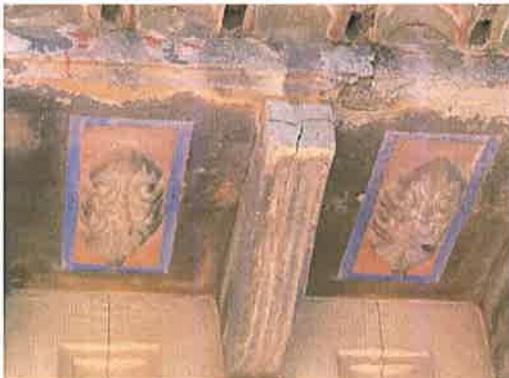
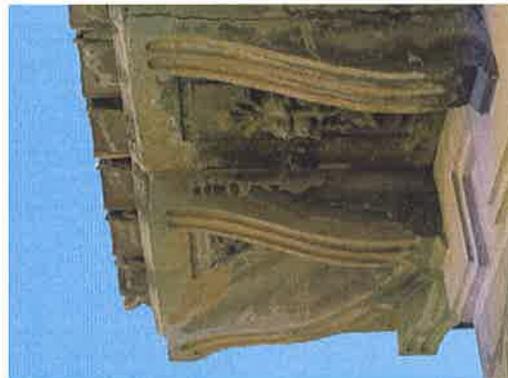
Figuras 32 y 33. Izquierda, cornisa lado sur torre norte. Desconche en mortero armado de pieza tablero que apoya en ménsula "pinchada" armada con alambre, y la misma con fractura desde su testa hasta su inicio en el empotramiento. Derecha torre sur, lado norte, ménsulas con roturas longitudinales por expansión del metal oxidado.

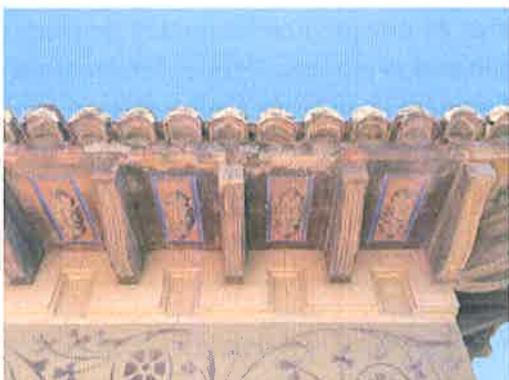
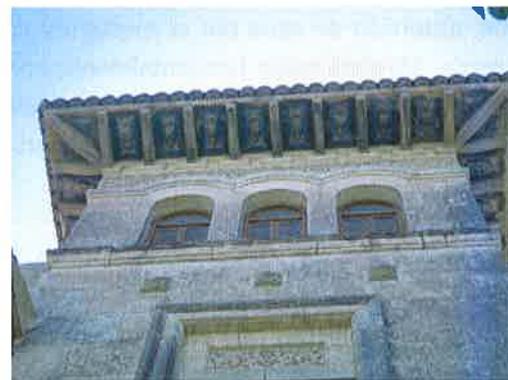
Figuras 34 y 35. Izquierda, cornisa lado sur torre norte, mencionada anteriormente. Derecha, torre norte desde calle. La rotura de las piezas empieza en muchos casos por sus testas, más expuestas al agua, por donde comienza la oxidación y el empuje del alambre de metal dispuesto tumbado va abriendo con rotura horizontal las piezas.

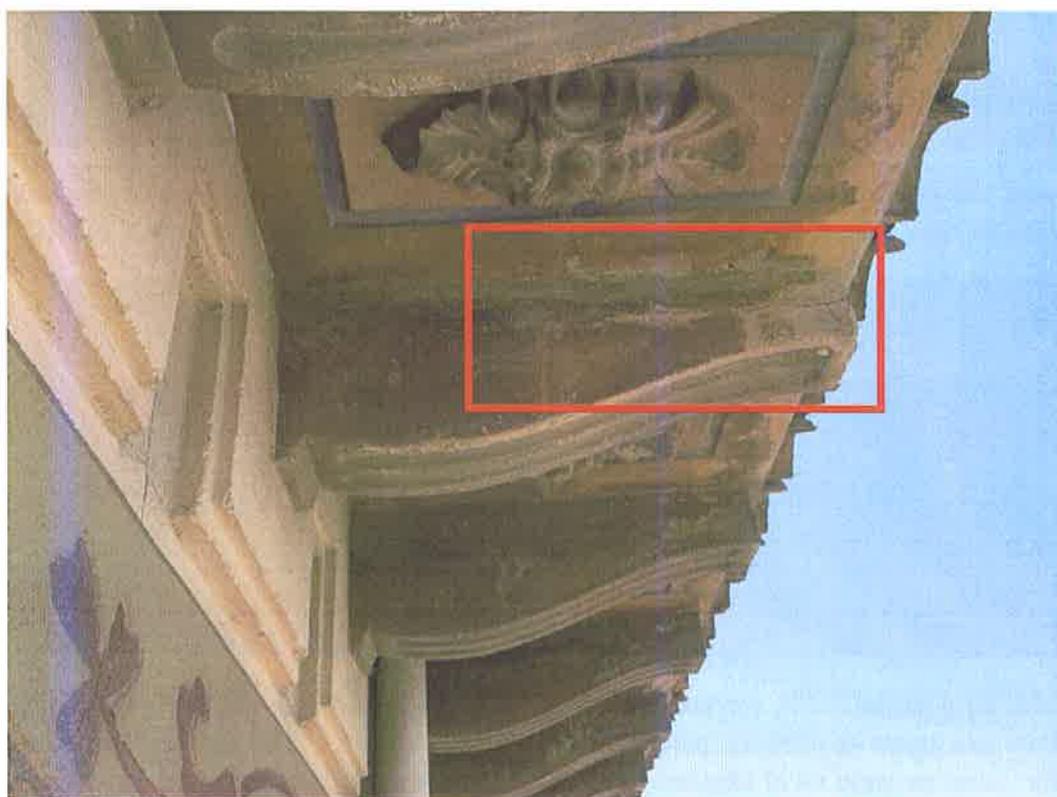
Figuras 36, 37 y 38. Las tres fases del avance de la patología. Arriba, lavado del revestimiento del metal, absorción de agua por el mortero y comienzo de oxidación con fisuración de pieza. Abajo izquierda. Ménsula parte horizontalmente por donde está el alambre. Desprendimientos parciales. Abajo derecha. Caída de todo el elemento suelto de mortero sin trabazón alguna, dejando armaduras vistas totalmente expuestas. La capacidad portante de las ménsulas se ve comprometida.

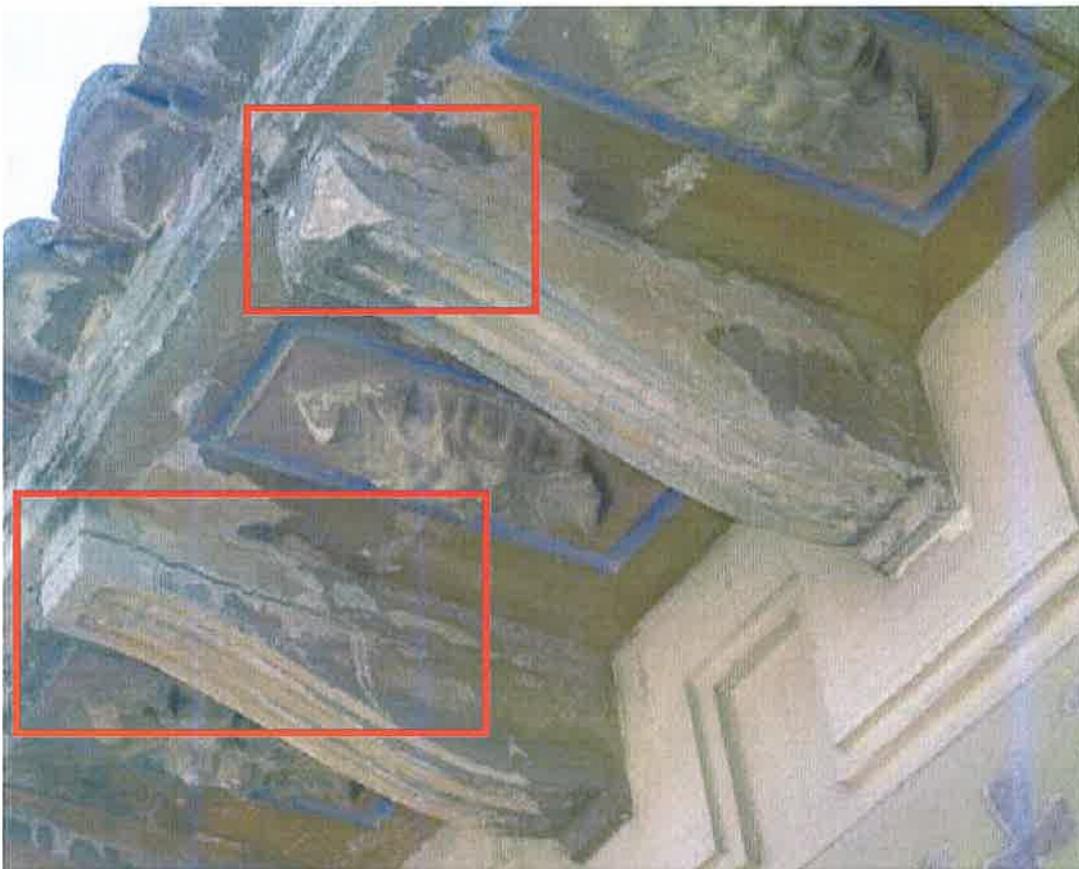
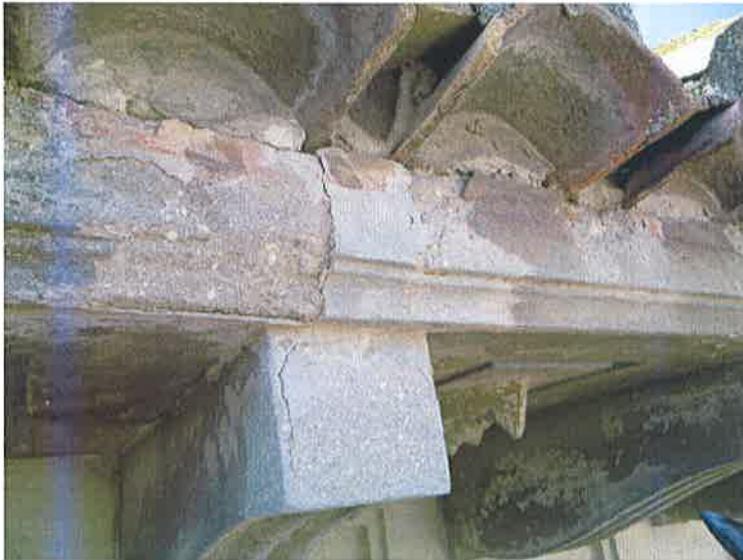
Figuras 39 y 40. Arriba.
Torre sur, lado norte.

Ménsulas fracturadas.
Abajo pérdida de revestimiento del tablero prefabricado por humedad absorbida, y testa de ménsula que ha sido reparada con anterioridad.

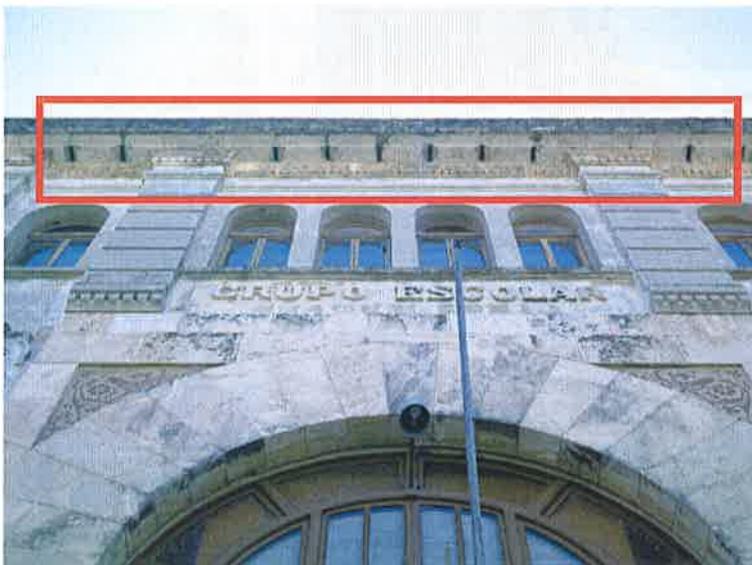
Figura 41. Cornisa cuerpo elevado central fachada principal. Se aprecia en todo el frente de la cornisa la presencia de ménsulas de hierro que han perdido la protección del revestimiento de mortero.

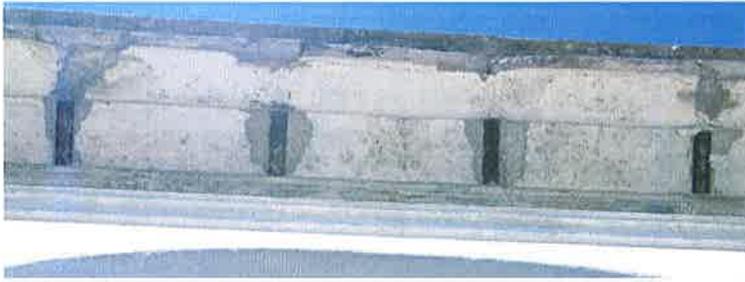
Figura 42. Cornisa mismo cuerpo figura 41. Detalle ampliado con ménsulas de hierro oxidadas en las que apoyan las piezas prefabricadas de mortero armado.

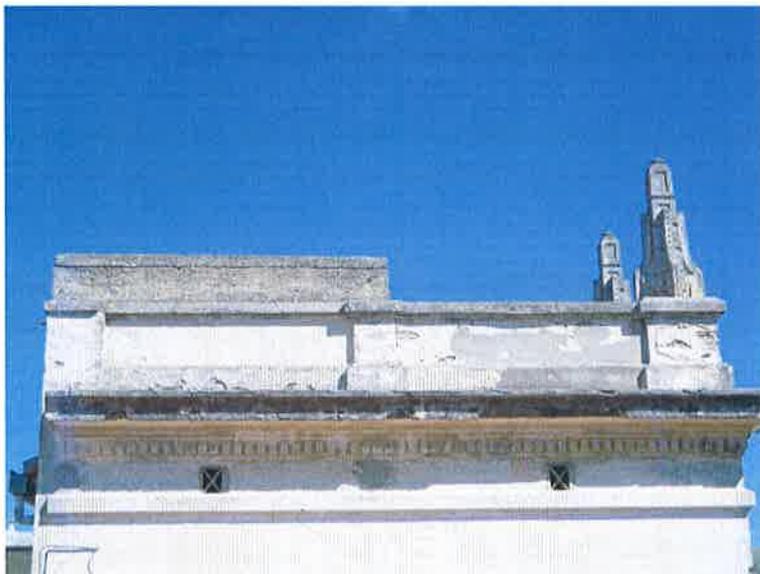
Figura 43. Cornisa mismo cuerpo en frente lateral a terrazas. Se aprecian las mismas piezas igualmente afectadas.

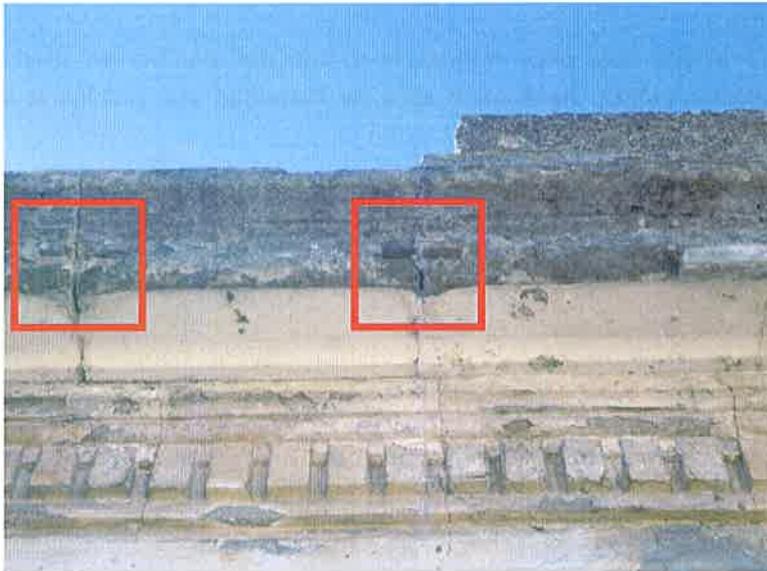
Figura 44. Cornisa cuerpo central, lateral norte. Se observan las llaves metálicas de sujeción vistas al perderse el revestimiento protector.

Los empujes provocados por la expansión del hierro al oxidarse han reventado parte de las piezas en su unión.

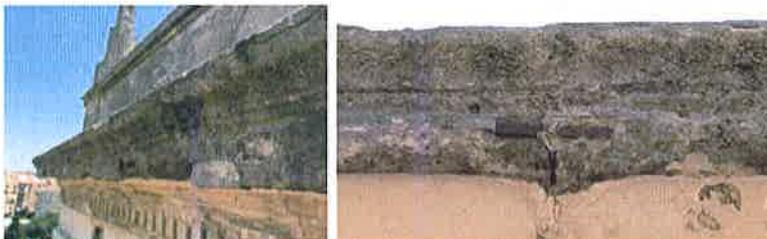
Figuras 45 y 46. Cornisa cuerpo central, lateral norte y detalle. Se observan las llaves metálicas.

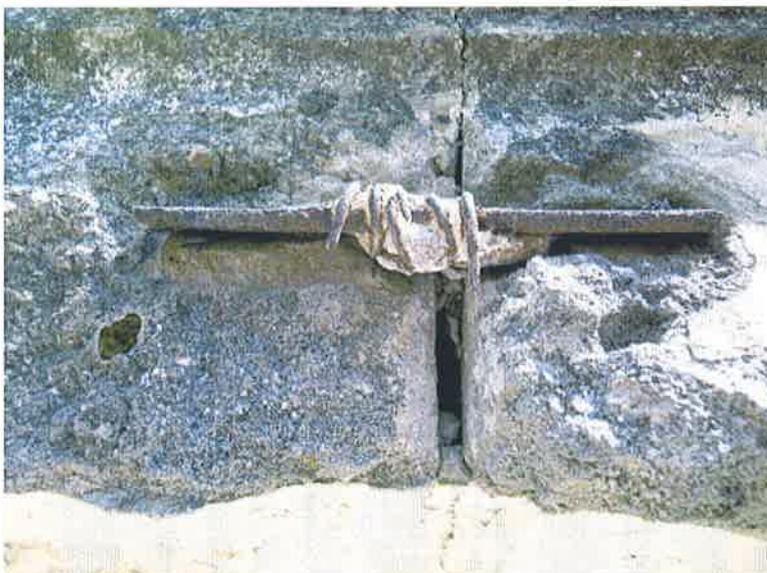
Figura 47. Llave metálica de platabanda a modo de tope, encastrada en ranurado de piezas de mortero cornisa, sustentada por alambre metálico en avanzado estado de oxidación. La expansión ha reventado la piedra artificial y su revestimiento.

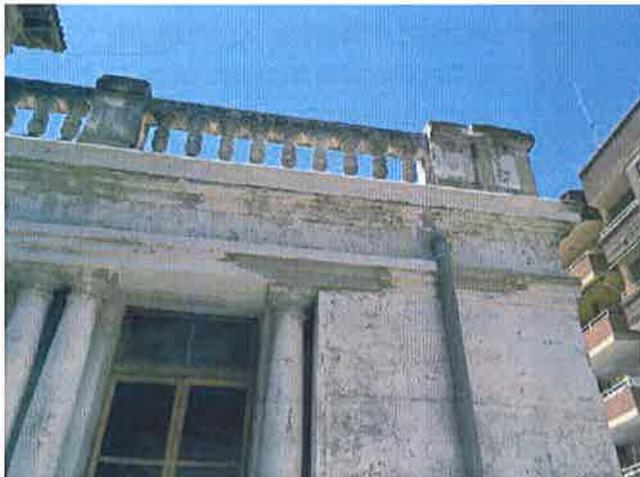
Figura 48. Balastrada avenida Compte Torrefiel. Pilastras fracturadas. Más abajo reparaciones anteriores de cornisa.

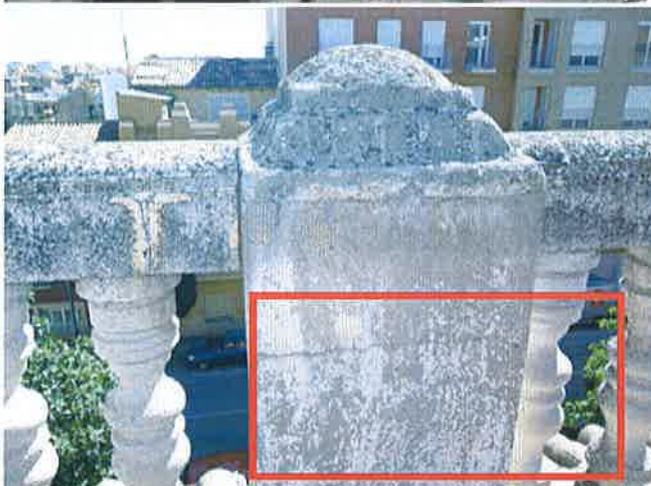
Figura 49. Pilastra de la izquierda de la imagen anterior. Fractura en su parte superior. Zonas superiores lavadas.

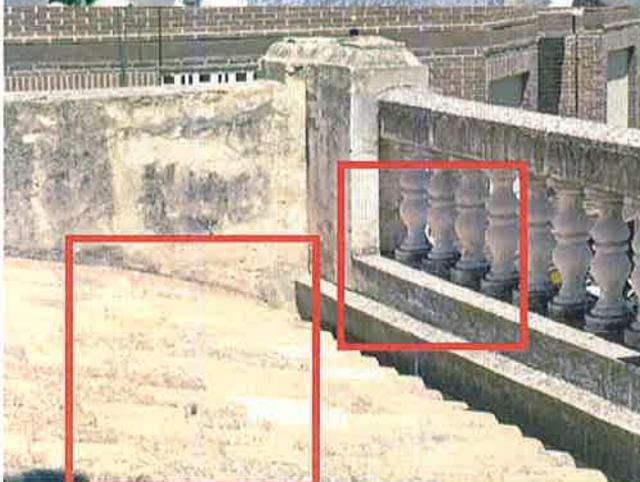
Figura 50. Pilastra doble en esquina con fisuración en varios niveles. Se aprecia reparación anterior. Entre pieza horizontal superior de balastrada y pilastra se aprecia holgura que facilita el movimiento. Antepecho con fracturas en fábrica.

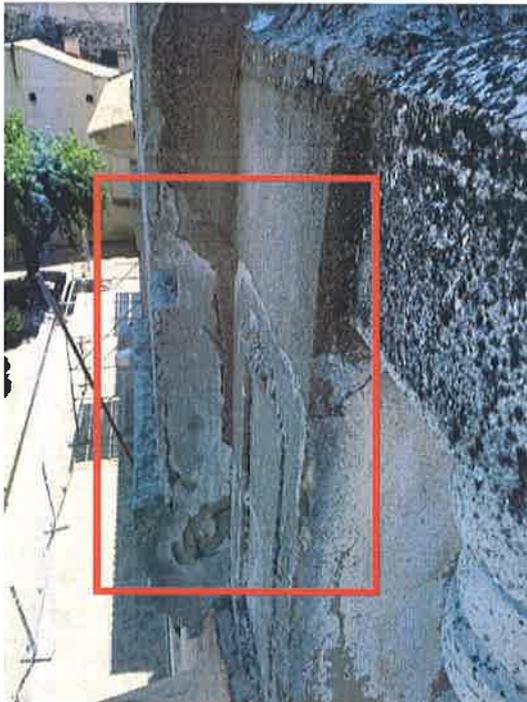
Figura 51. Pilastra avenida Compte de Torrefiel, con fracturas en la fábrica de ladrillo, probablemente por empuje del tejado posterior.

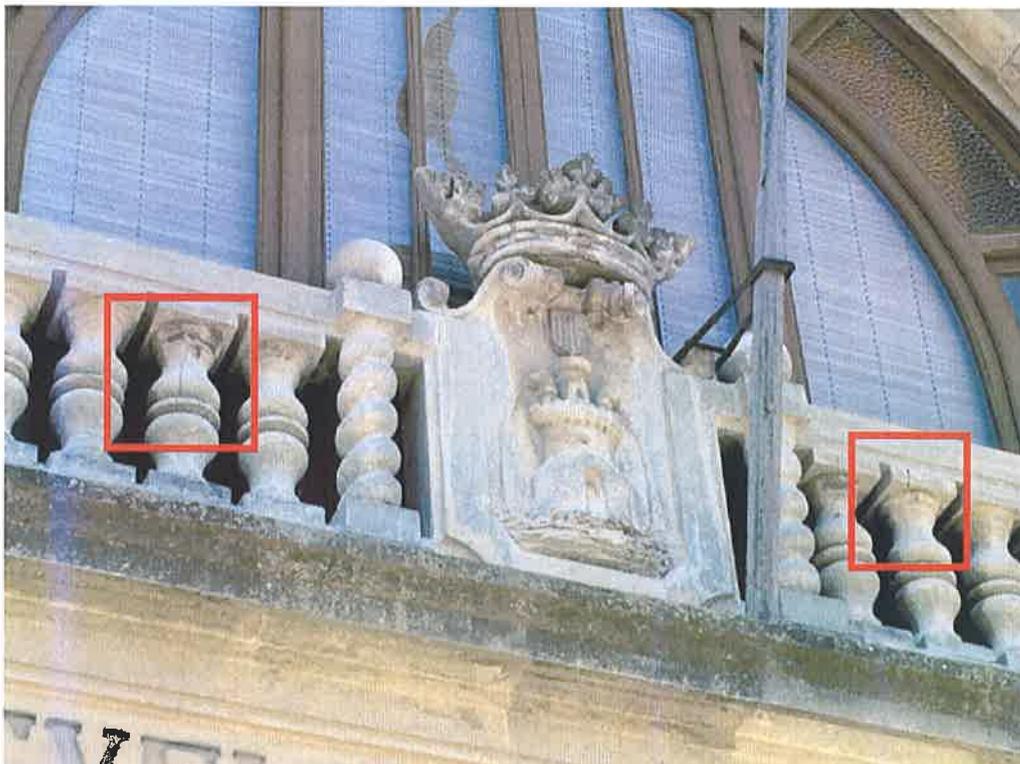
Figura 52. Abajo. Balastrada en nivel planta primera en cuerpo central. Se ha detectado el movimiento de algunas piezas del mismo. En la foto se identifican algunas de las piezas con fractura.

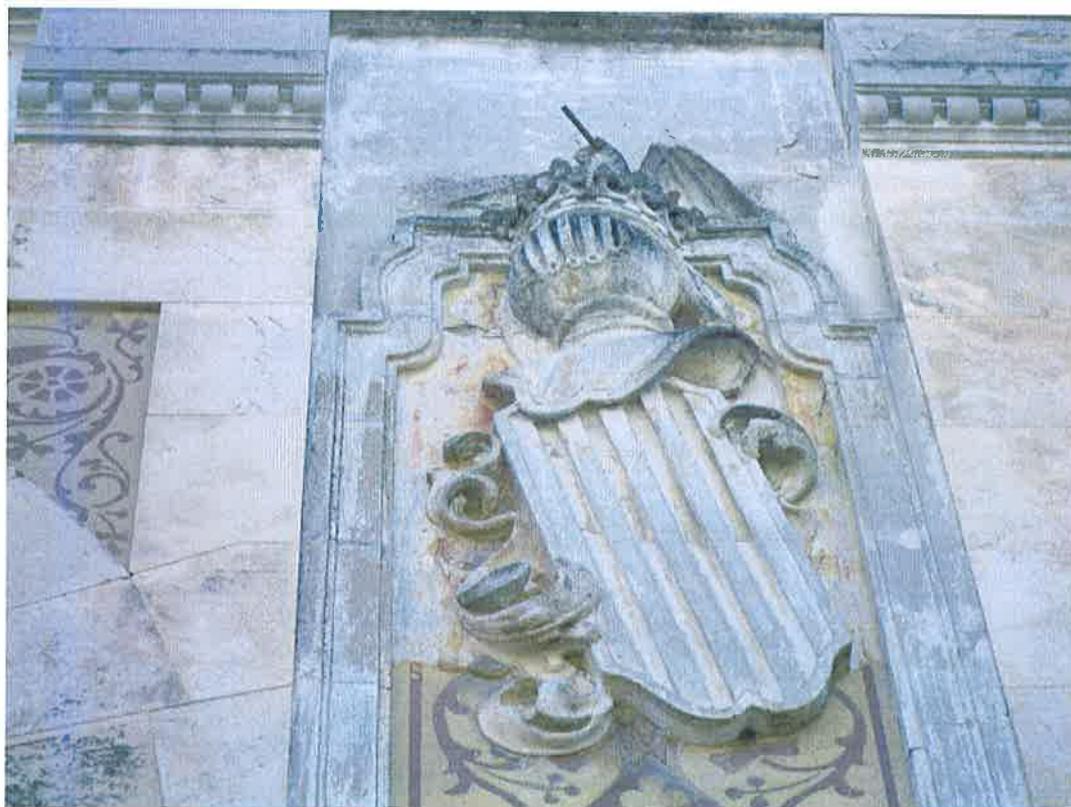
Figura 54. Escudo de piedra artificial con anclajes metálicos para el dragón alado sobre el yelmo. Estos elementos en contacto con el hierro están en peligro de desprendimiento. Se trata de una zona que retiene la humedad, primera causa de ataque al metal.

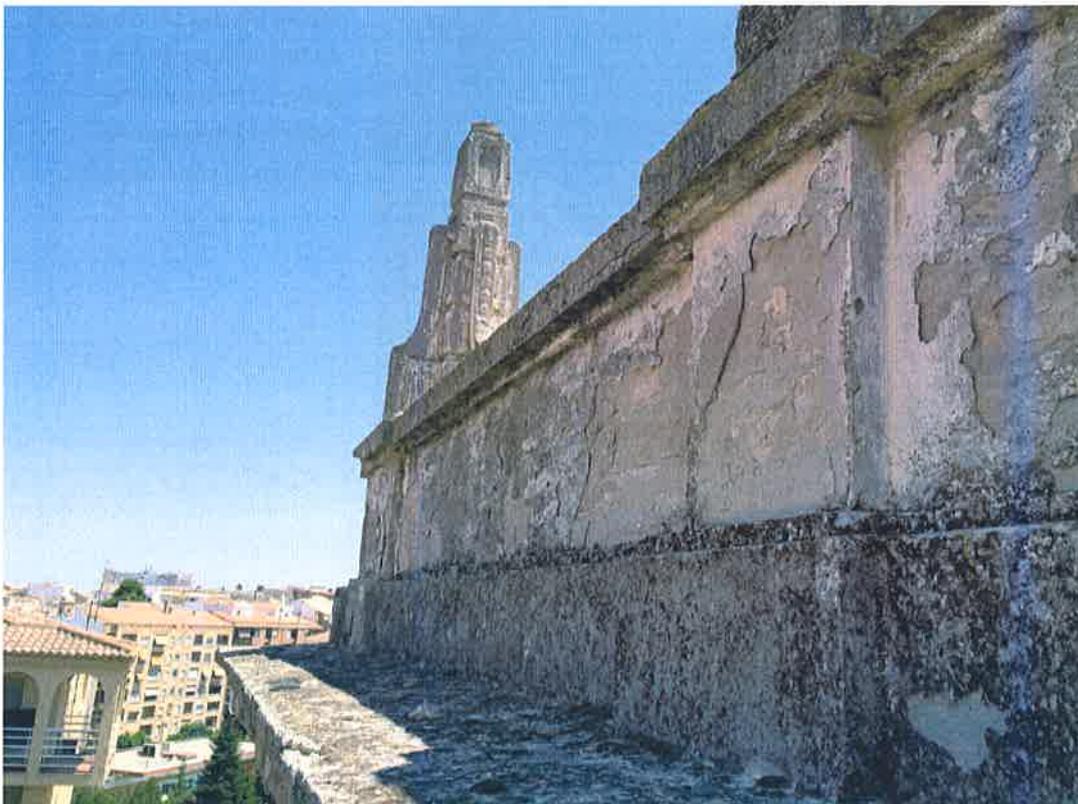
Al igual que con las cornisas, estos revestimientos no ofrecen garantías de estabilidad (principalmente en partes altas) pudiendo originar desprendimientos de piezas algo menores, pero peligrosas siempre.

Figura 55. Revestimiento de antepecho en cuerpo central de sobrecubierta. El mortero está desconchado en gran parte de su superficie.

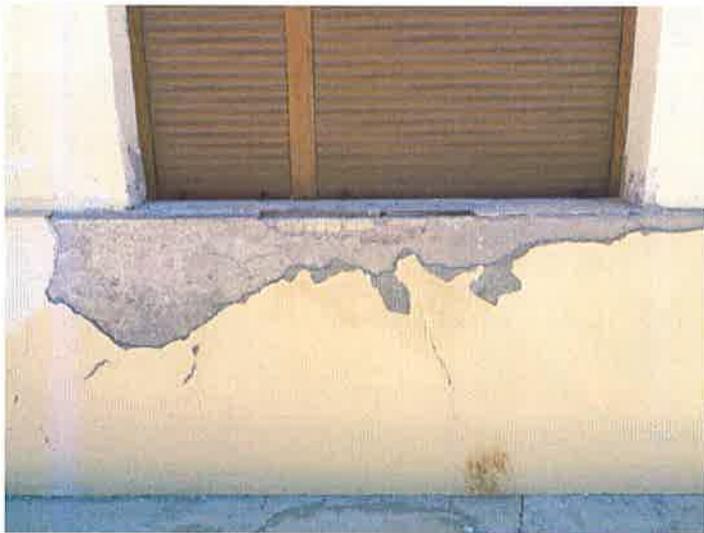
Figura 56. Zócalo de edificio en fachada posterior a patio. El mismo tiene desprendimientos de enfoscado generalizados.

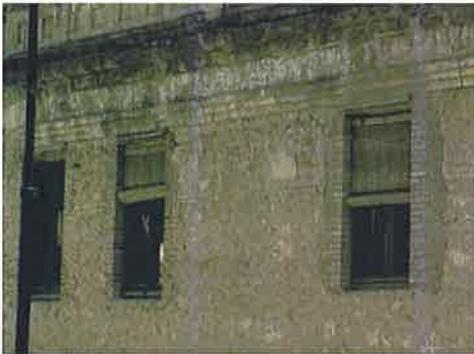
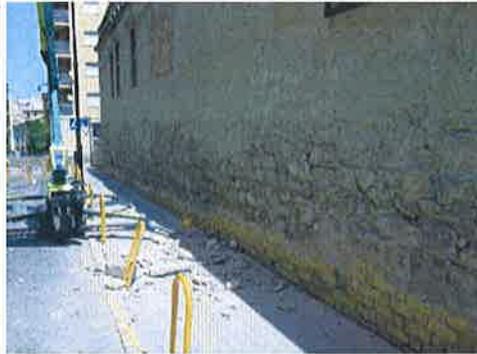
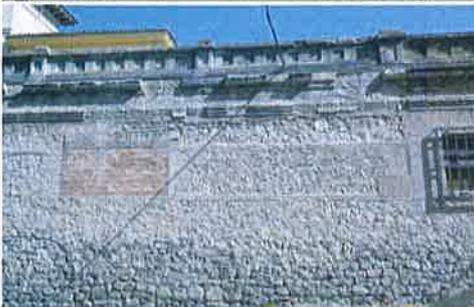
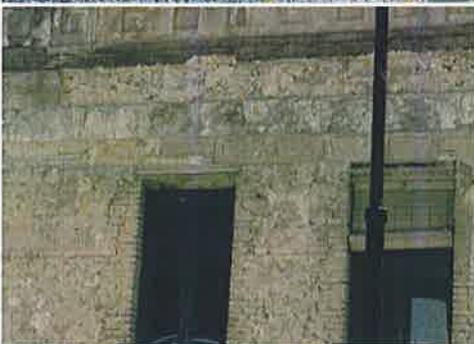
Ya anteriormente se hizo un recalzado de estas fábricas, como solución de emergencia obviamente y sin ningún interés en preservar el carácter unitario del muro, ni teniendo en cuenta que se trataba de un edificio con protección, mediante ladrillo cerámico de distintas calidades. En fechas pasadas, probablemente después de la guerra, se abrieron huecos nuevos en este muro, con jambeado de ladrillo, trabado con los mampuestos, pero con en el caso de los dinteles la solución no ha sido muy correcta y hay posibilidad de desprendimientos.

Figura 57. Izquierda superior. Jambas de ladrillo cerámico entre mampuestos. En hueco de en medio dintel defectuoso.

Figura 58. Arriba, zócalo recalzado de ladrillo.

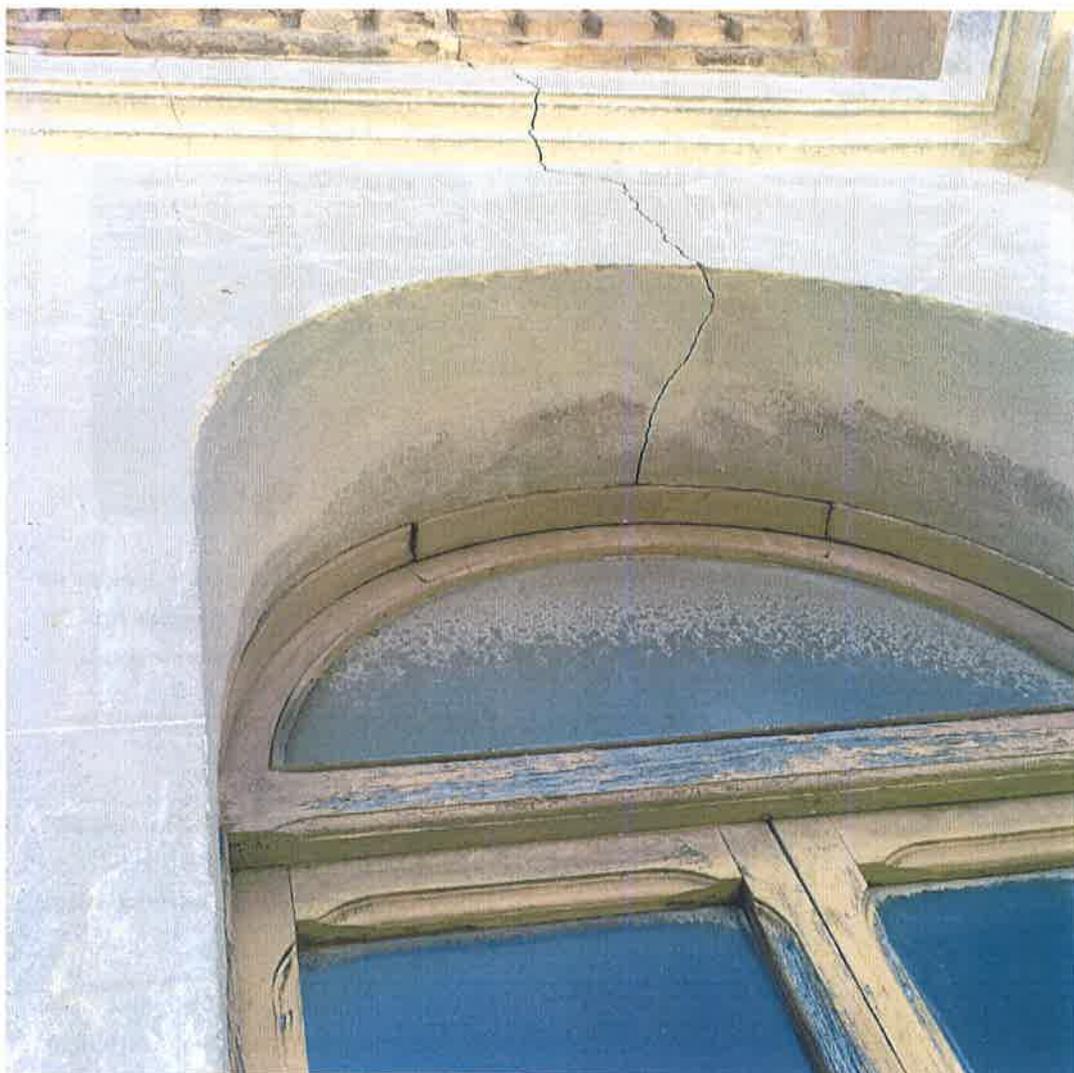
Por destacar alguna, la existente en fachada principal en la clave del hueco de medio punto que parece estabilizada, aunque debiera corregirse con un cosido al tresbolillo. Tanto esta como otras visibles.

Figura 61. Jambas de ladrillo cerámico entre mampuestos. En hueco de en medio dintel defectuoso.

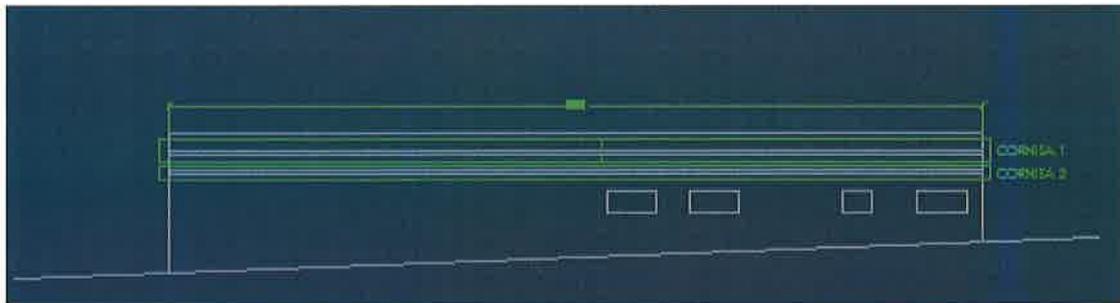
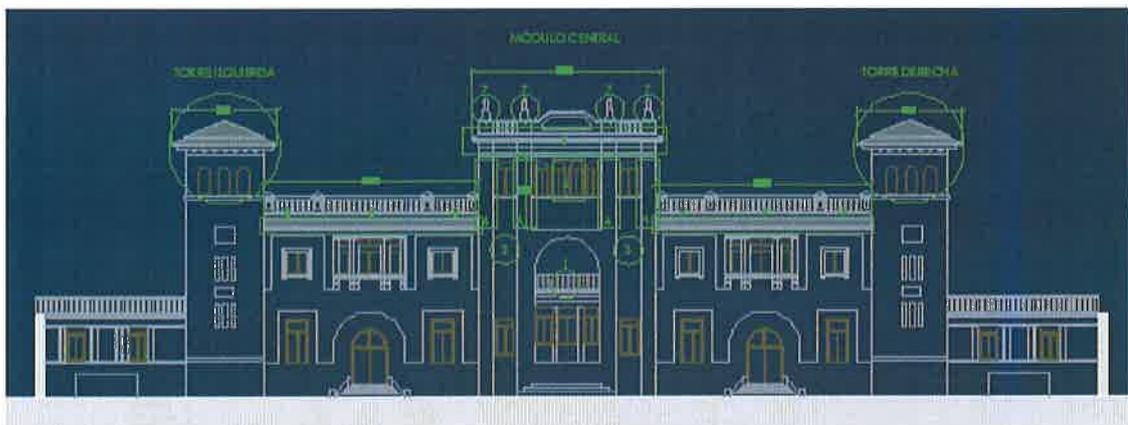
Figuras 62 y 63. Arriba, localización de las patologías principales, en cornisas, en avenida Lombo y más abajo Compte Torrefiel.
