El presente proyecto tiene como objeto la reparación de la cubierta del pabellón polideportivo

ANEXO I. INFORME PRELIMINAR

Tras la inspección visual y toma de datos de la cubierta del Pabellón Polideportivo de la Universidad de Valencia adjuntamos reportaje fotográfico y la información que hemos podido recabar:

REPARACIÓN DE LA CUBIERTA DEL PABELLÓN POLIDEPORTIVO
DEL CAMPUS DE BLASCO IBÁÑEZ

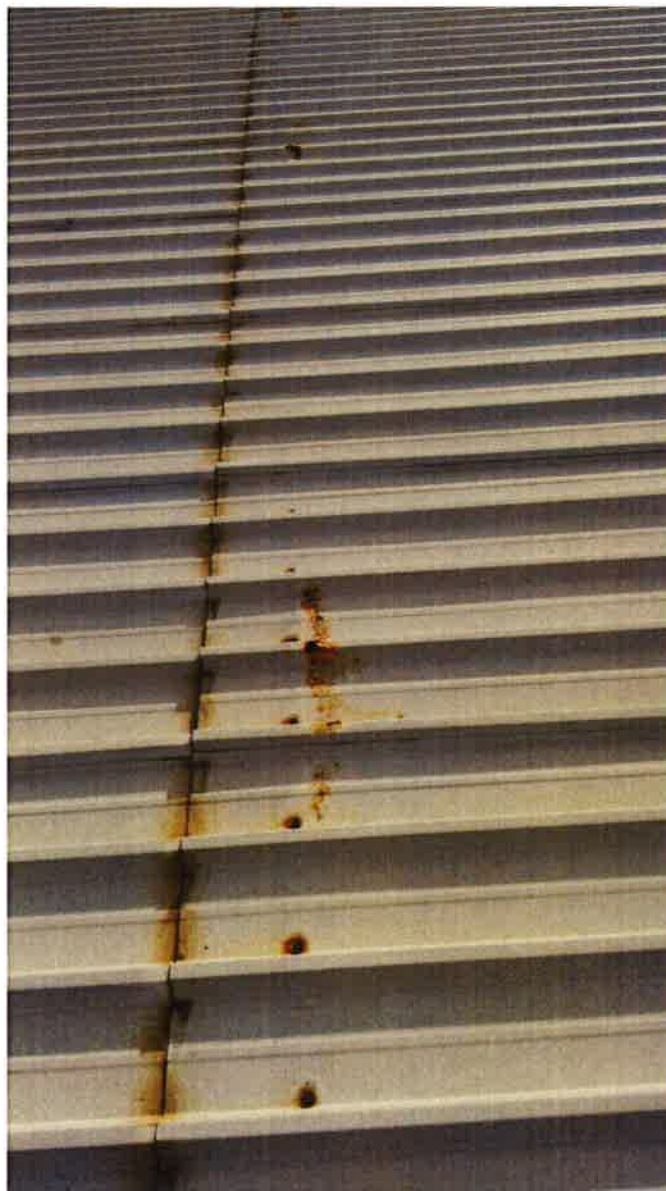
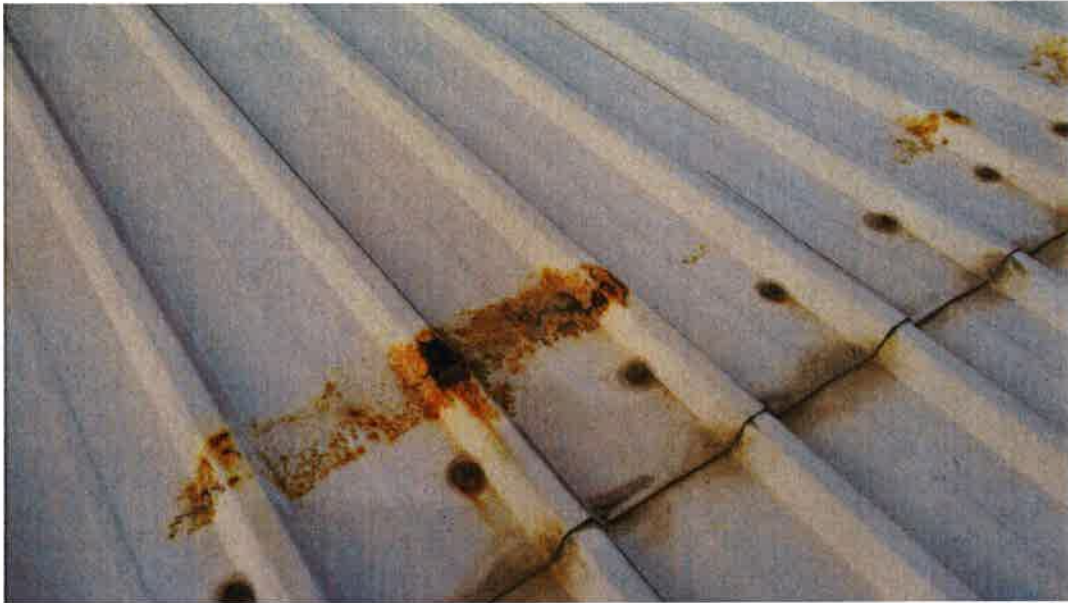
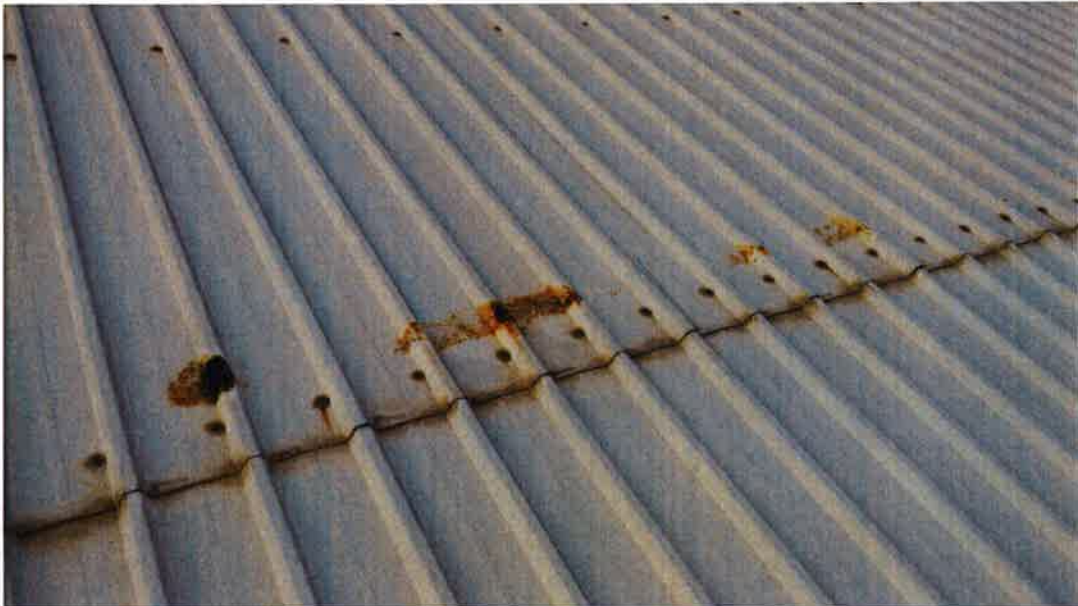
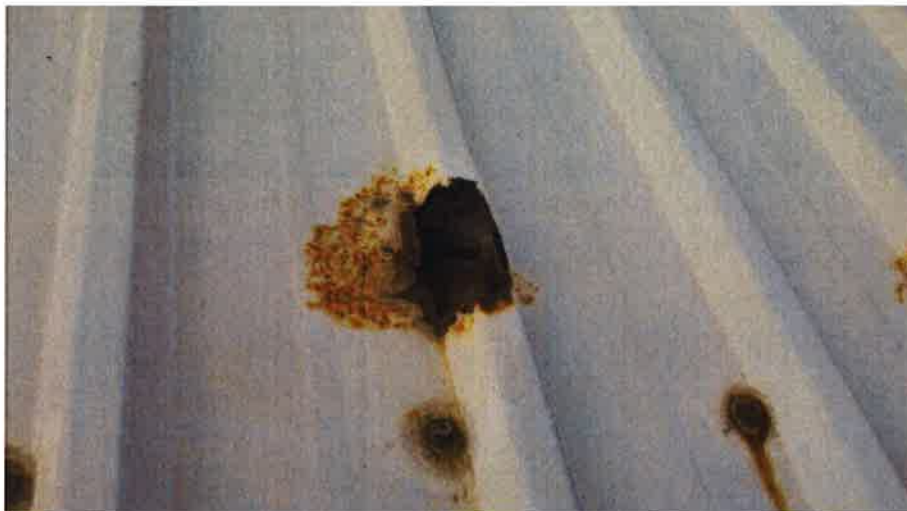
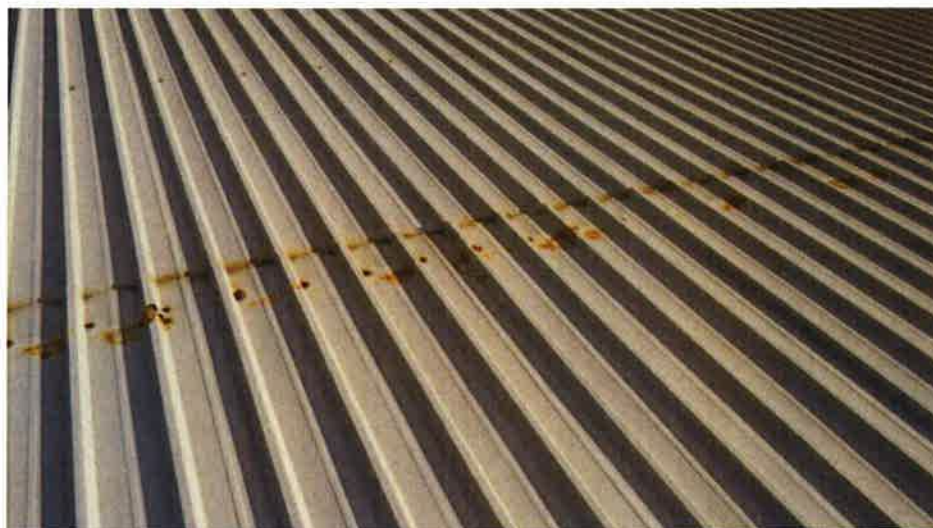
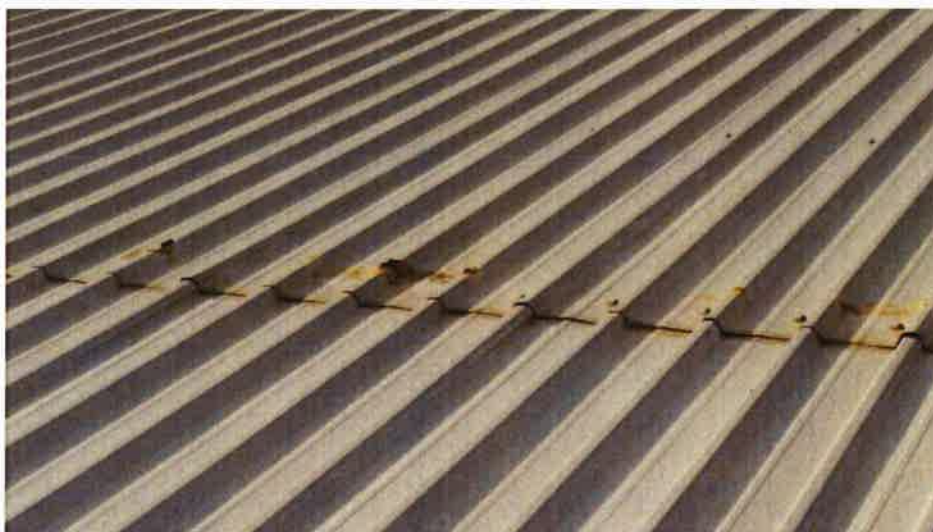
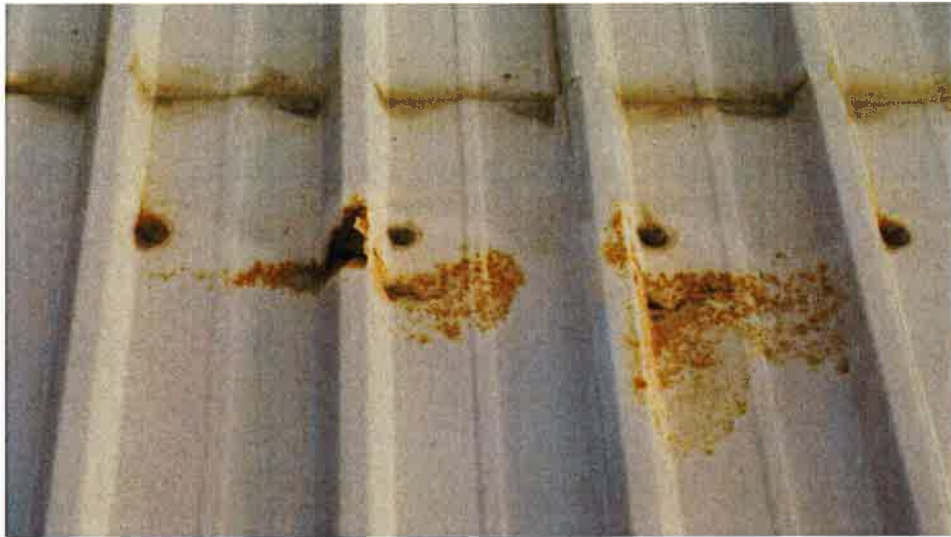
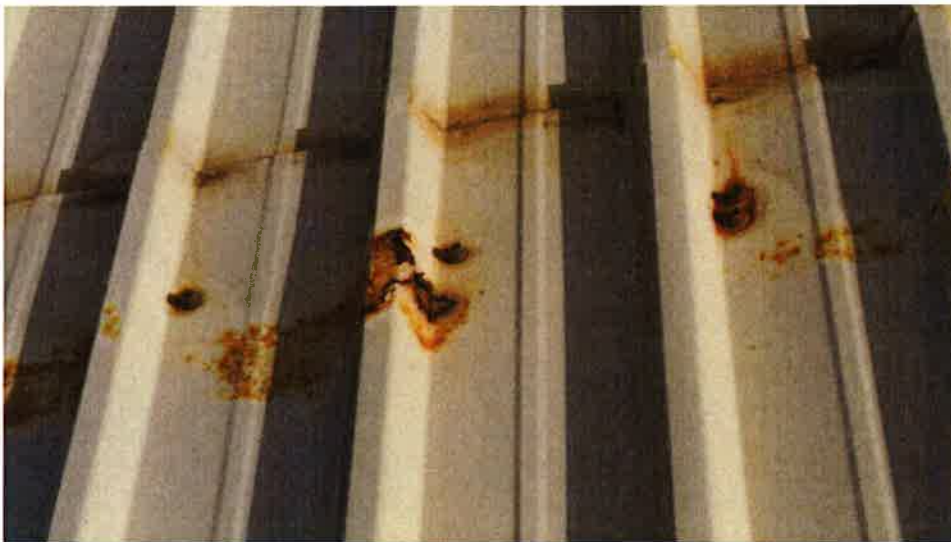
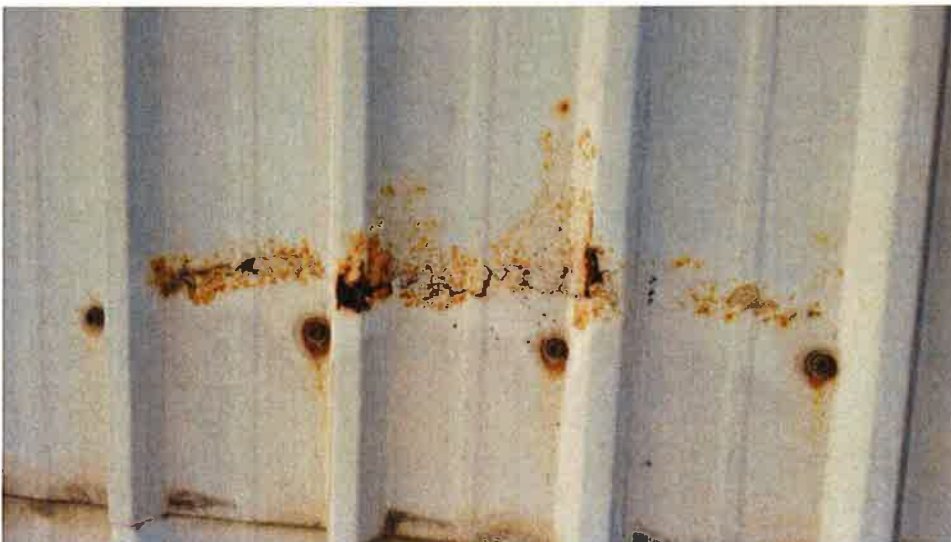
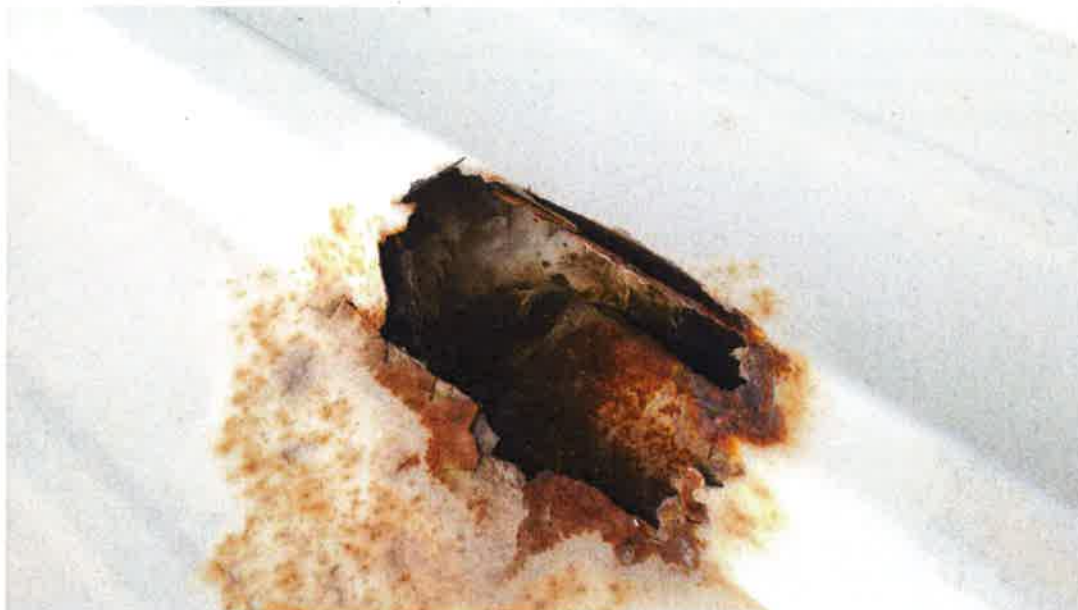
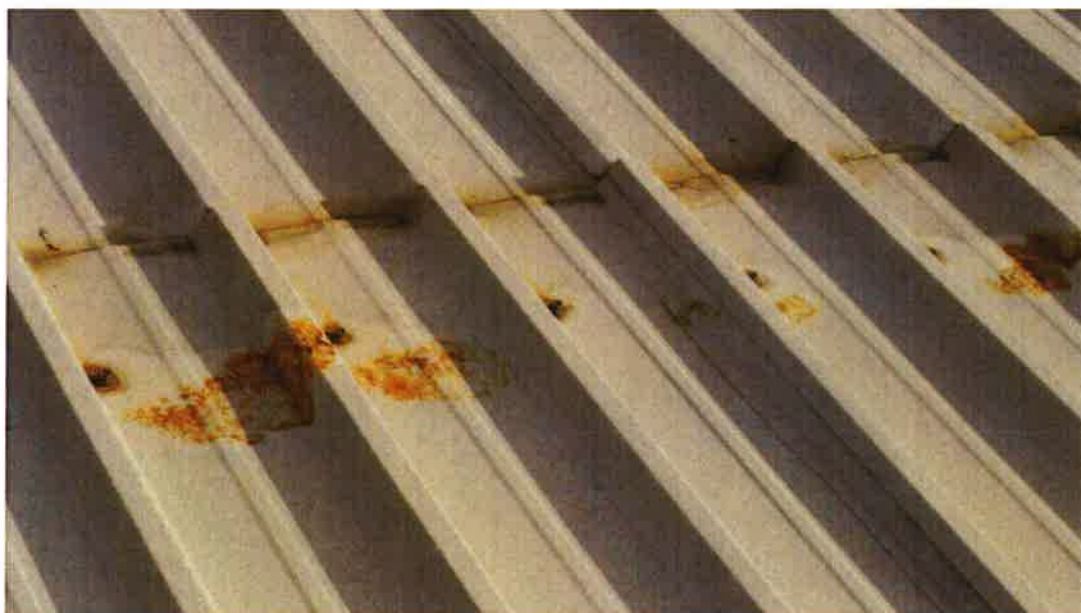
Se observa, de manera generalizada, grietas y roturas en la capa exterior del panel sándwich debido a la oxidación y corrosión de la misma por acción del agua.

Al transitar los operarios por la cubierta, detectaron zonas en las que se hundía la chapa, por lo que no pudieron acceder a estas zonas ante el riesgo de hundimiento de las mismas. Sospechamos que es porque la capa intermedia del panel sándwich está podrida debido a la acción del agua que ha penetrado en ella, aunque también pudiera ser debido a una mala ejecución de la misma y que no tuviese los apoyos suficientes bajo cubierta. Las peores zonas son las próximas a la unión de las diferentes chapas. Toda la tornillería presenta oxidación y corrosión.

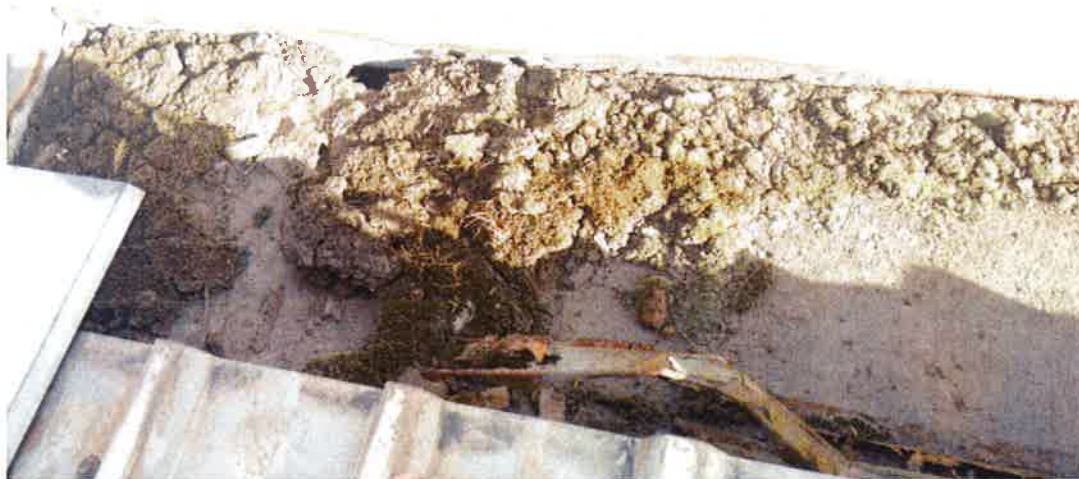
El canalón de la parte recayente a la Avda. del Primado Reig, presenta abundantes restos de tierra y vegetación, ya consolidada. Por lo que está totalmente inutilizado. Además se aportará un vídeo donde se muestra que este canalón no está sujeto a la estructura, por lo que nos fue imposible acercarnos más a esta zona.

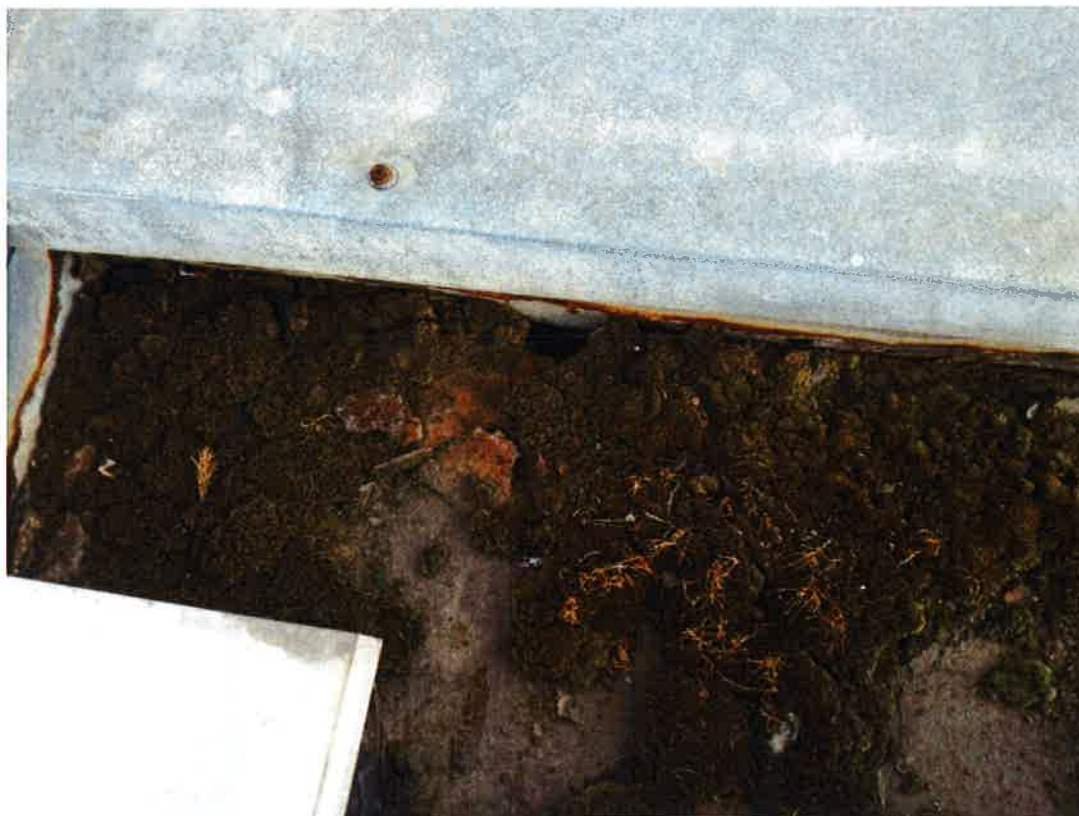
También presenta agujeros como el que se muestra abajo.

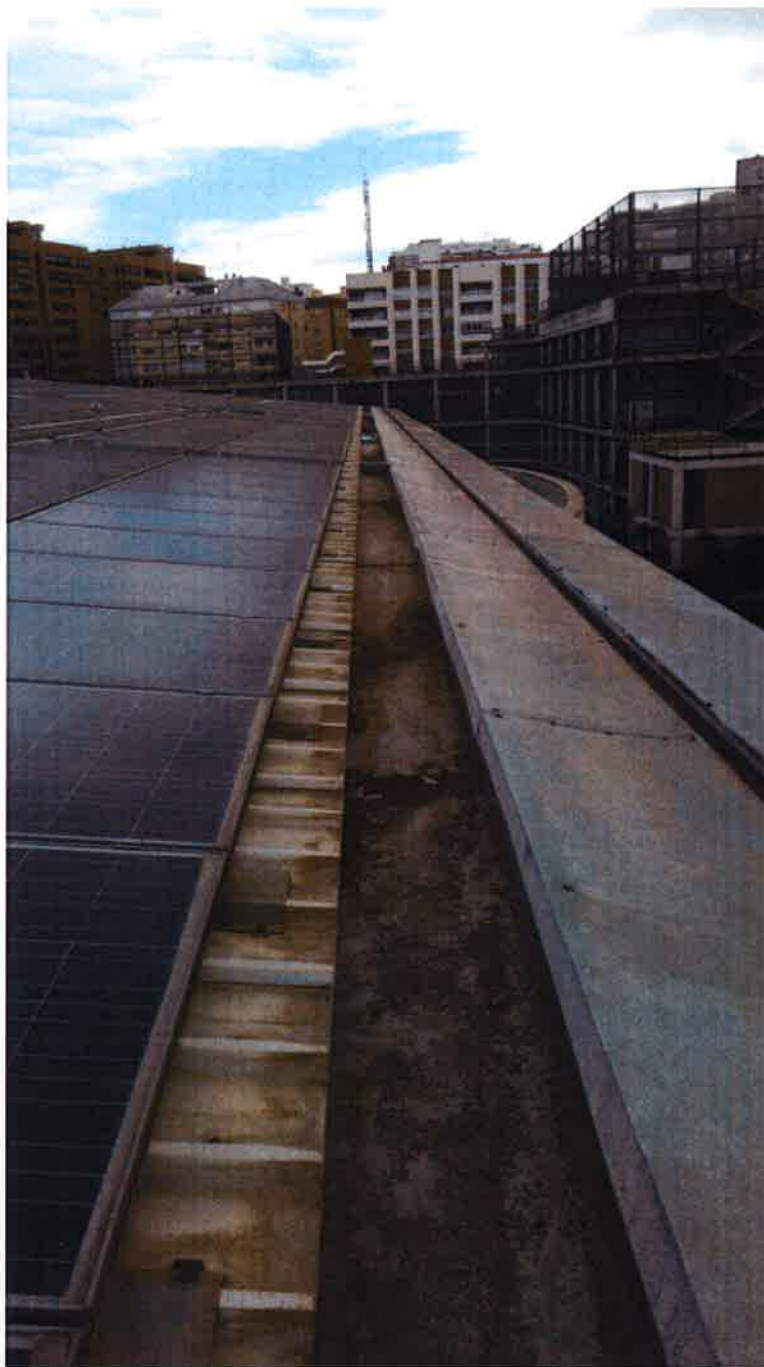
El canalón recayente a la Avda. Menéndez y Pelayo presenta suciedad pero está libre de obstrucciones.

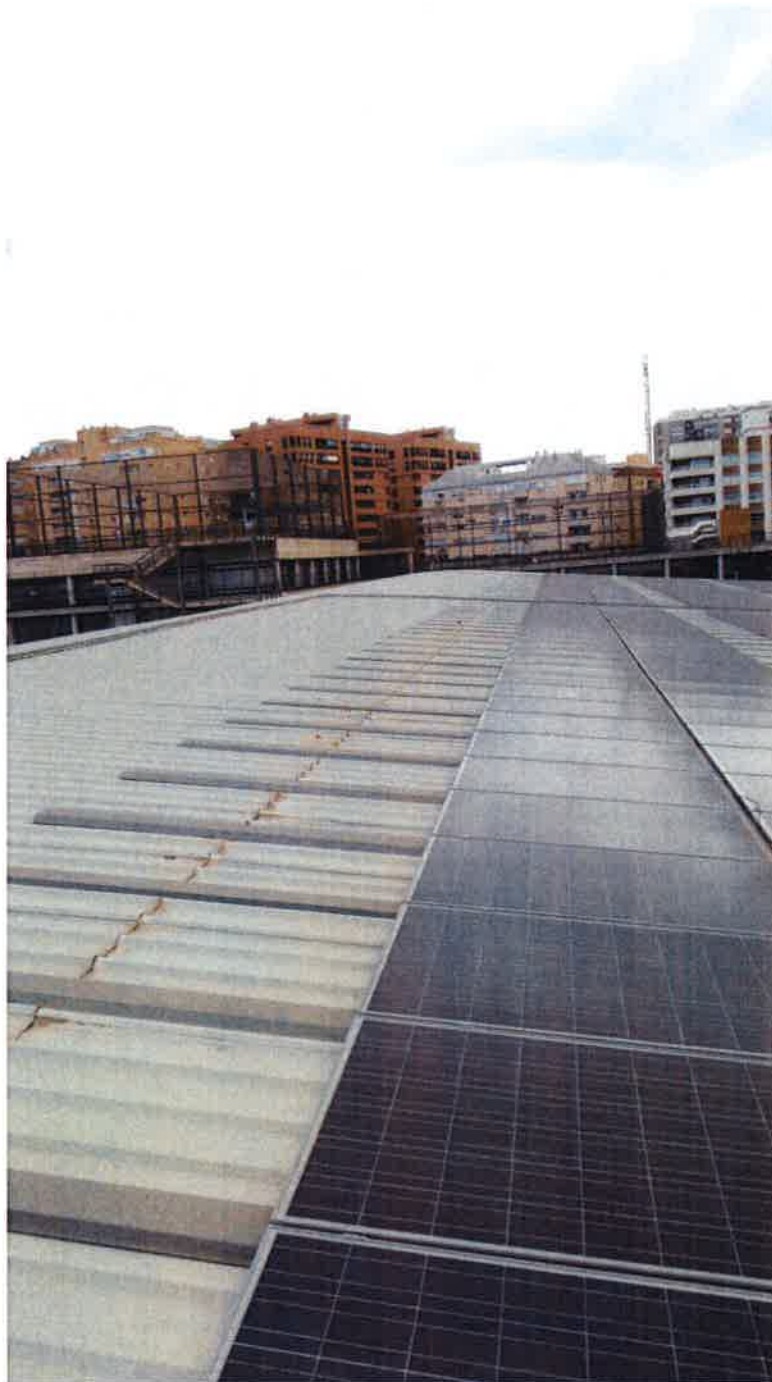
La zona donde están ubicadas las placas solares, presenta bastante inestabilidad y oxidación y corrosión en las juntas de las placas.

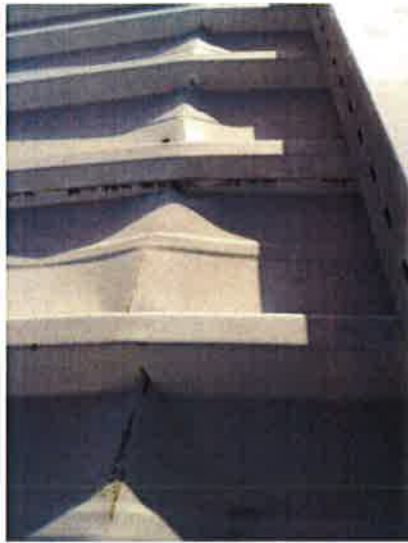
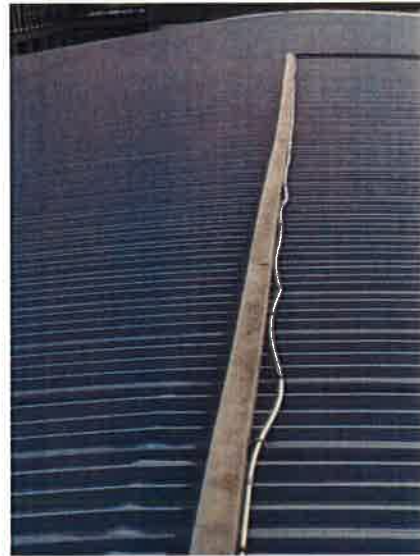
La cumbrera de la nave está conformada por una misma chapa forzada para formar las dos pendientes.

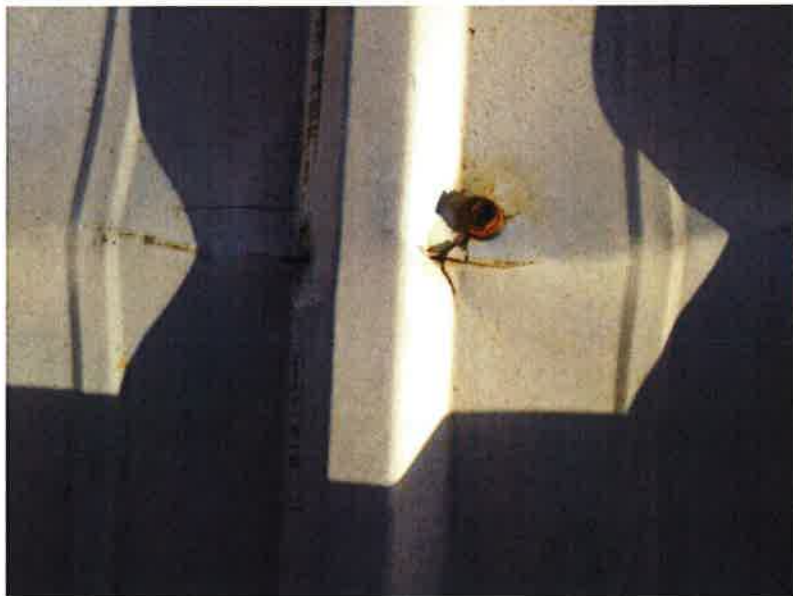
Esta zona, presenta fisuras que permiten el deterioro de la cubierta. Existen pequeñas fisuras.

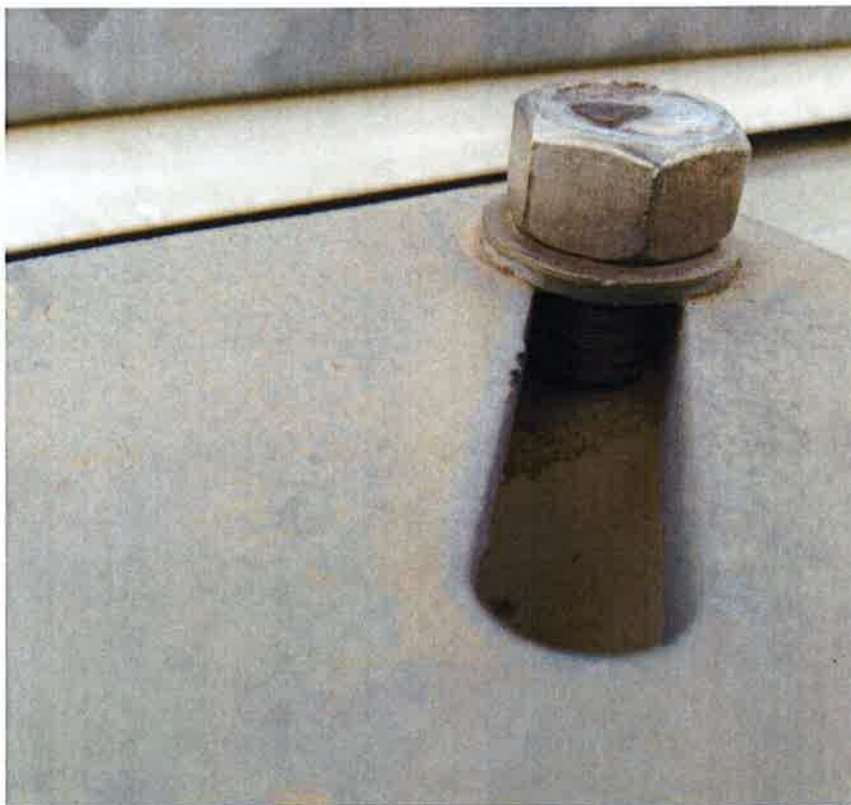
La línea de vida no es apta, puesto que las fijaciones con las que está instalada no son las adecuadas para cubierta de chapa. Los postes no tienen la suficiente estabilidad al no estar con los soportes adecuados.

Además, estas fijaciones no están selladas y son una entrada de agua en la cubierta.

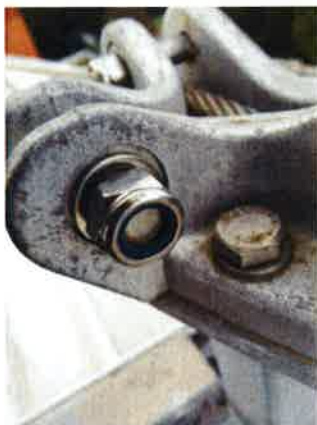
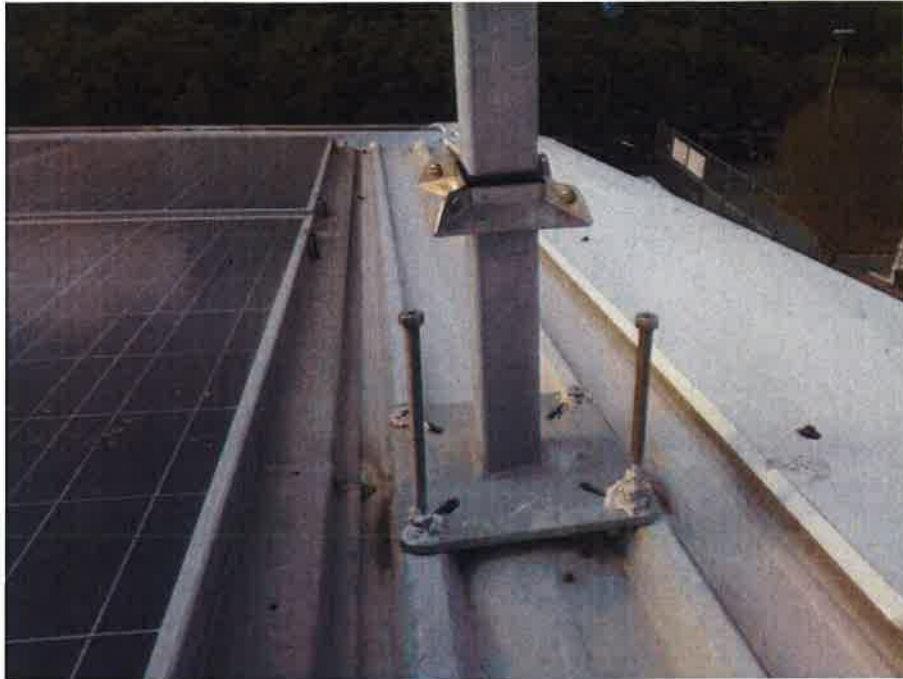
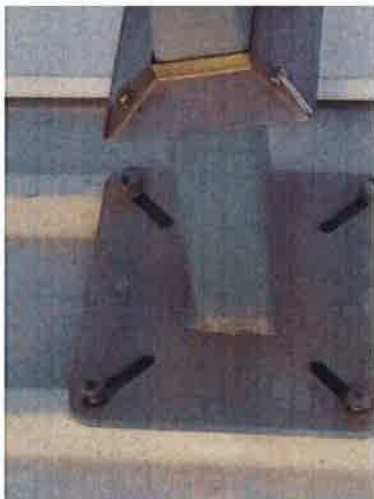
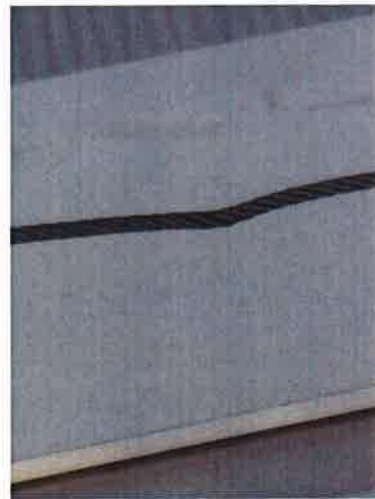
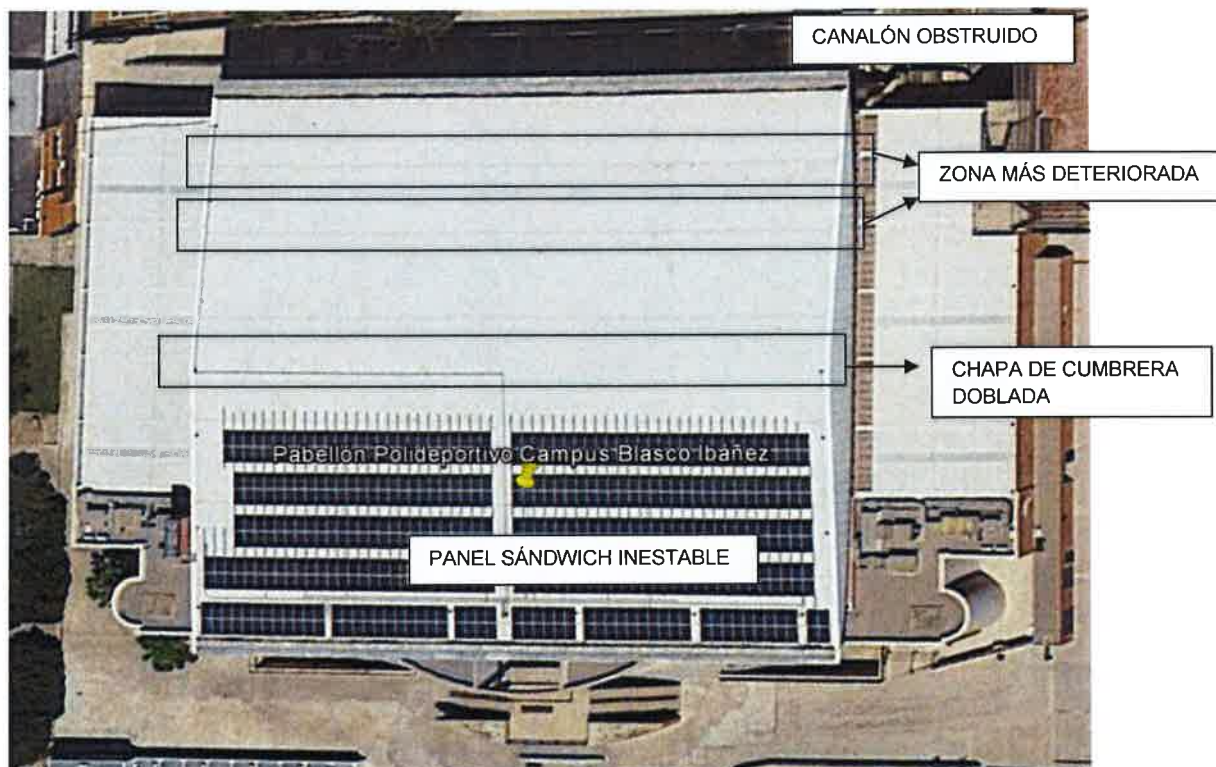
La línea de vida también presenta no conformidades en los propios elementos. Las tuercas no abarcan el tornillo de la pieza. El cable no está tensado y la disposición de la propia línea no es la adecuada. La línea no es apta para utilizarla como sistema anticaídas.
