RESTAURACIÓN DE LA CAPILLA DE LA COMUNIÓN DE LA IGLESIA PARROQUIAL DE ALPUENTE

Proceso de restauración de la Capilla de la Comunión de la Iglesia Parroquial de Alpuente

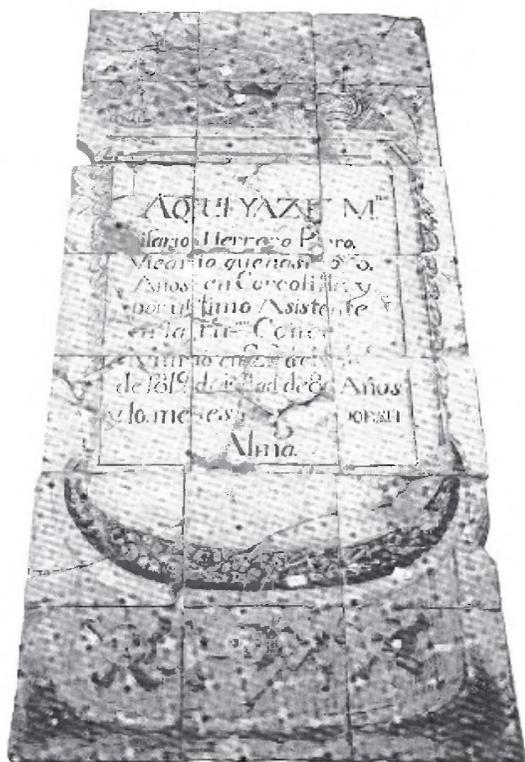
4. Lauda sepulcral antes de su restauración.

El pavimento de la capilla, cubierto de enterramientos, aparece levantado y desnivelado casi en la totalidad de su superficie. La colocación de los paneles cerámicos en el suelo es la principal causa de su deterioro. La humedad del suelo afectó a los azulejos en su parte posterior y a esto hay que añadir el gran deterioro causado por el trasego constante de las personas, arrastre de bancos y limpieza de los paneles con productos inadecuados provocando un estado bastante lamentable en la totalidad del conjunto. Durante las guerras carlistas estas tumbas fueron arrancadas y expoliadas, con la consiguiente rotura y pérdida de azulejos.

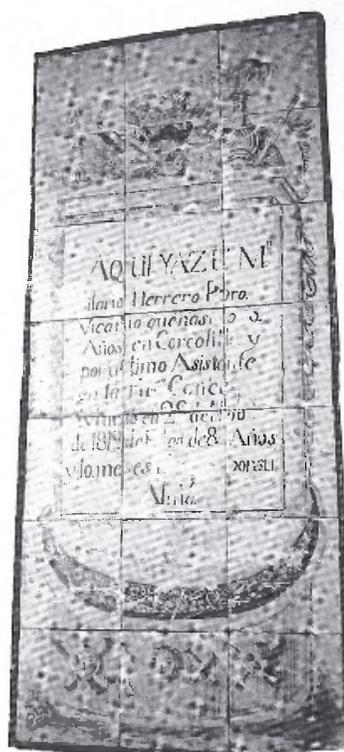
5. Lauda sepulcral después de su restauración.

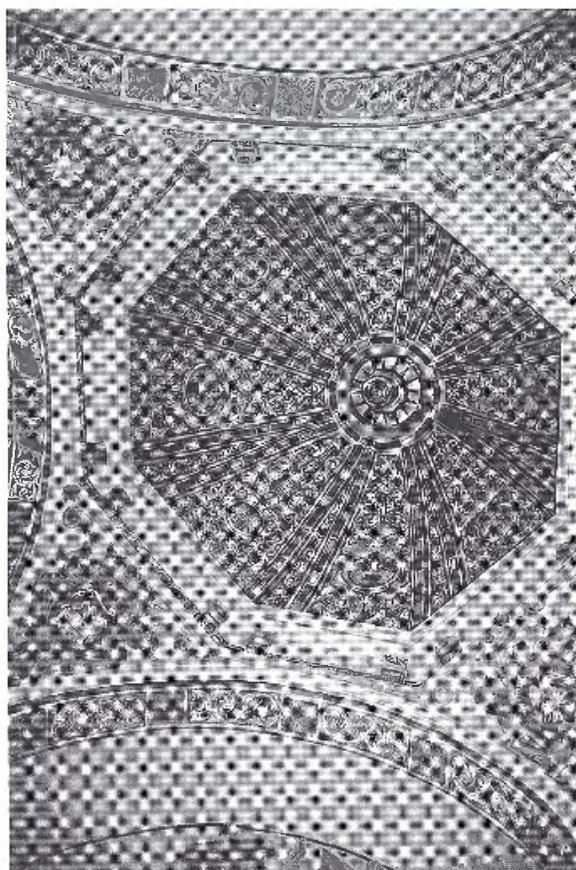
7. Cúpula después de su restauración.

En lo alto, se despliega una gran cúpula gallonada en ochavo que, al igual que sucedía con las pilastras, el friso, el intradós de la rosca de los arcos y la plementería de la bóveda de la cabecera, está decorada con esgrafiados en blanco estucados sobre mortero gris oscuro con temas eucarísticos, róleos y adornos vegetales. Debido al buen estado de conservación en que se halla-

ba dicha decoración se procedió únicamente a eliminar la capa de cal que la cubría por completo. Así mismo, se confeccionó una gran clave dorada y policromada en razón de las dos conservadas sobre el presbiterio y el ingreso, que ya habían sido restauradas, para ser situada en su interior.

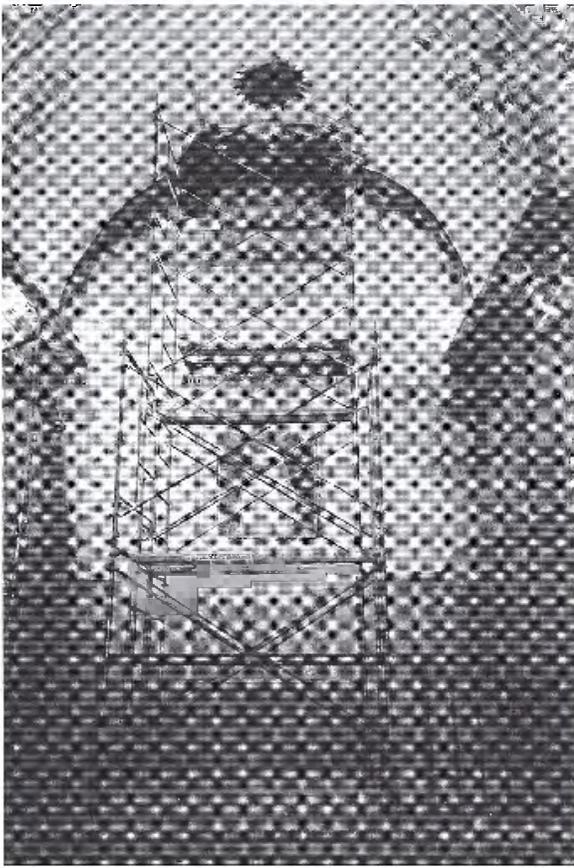
La pared sobre la cual descansaba el retablo del altar mayor se hallaba afectada por el fuego; el zócalo de azulejería antigua¹⁷ de la capilla está prácticamente arrancado, aunque permanecieron restos suficientes que permitirán su reposición parcial en la zona del presbiterio.

Respecto a la decoración esgrafiada, se hallaba, en general, en buen estado de conservación, a excepción de las partes bajas de las pilastras que habían sido picadas y enlucidas con la tosca intención de paliar la humedad. La parte central de la bóveda de cañón del altar mayor se hallaba también sumamente deteriorada a

causa del incendio de su retablo, cuyas llamas ahumaron y quemaron el relieve esgrafiado.

8. Presbiterio de la Capilla de la Comunión. Antes de la restauración.
