## Estudio preliminar de la situación meteorológica del día 5 de septiembre de 2003 en la comarca de la Marina Alta (Alicante)

INSTITUTO NACIONAL  
DE METEOROLOGÍA

CENTRO METEOROLÓGICO  
TERRITORIAL EN VALENCIA

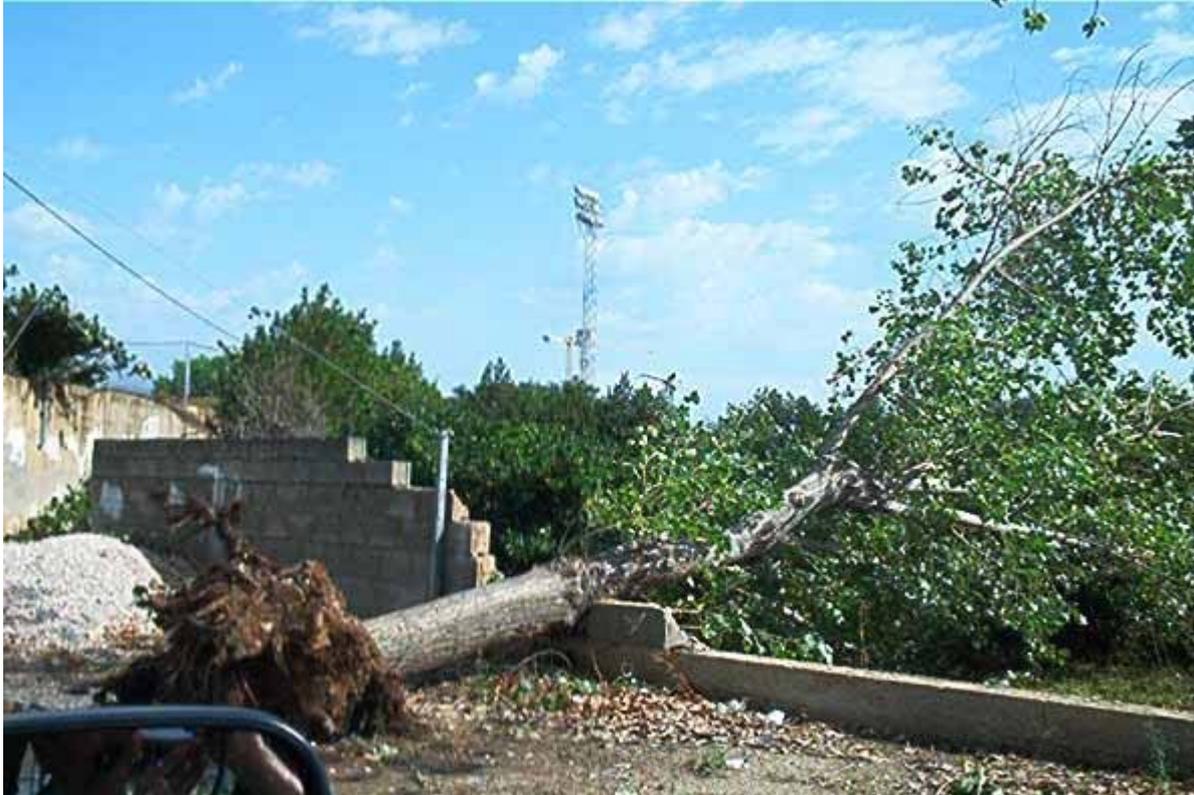
La dirección predominante de abatimiento de los árboles y pancartas, es prácticamente uniforme en todo el territorio observado. Como ejemplo de las fotografías de las que se dispone se adjunta una de las más espectaculares, tomada por la Policía Local de Denia:

La dirección predominante hacia la que están inclinados o caídos los obstáculos alcanzados por el fuerte viento es la dirección Este, con lo que se confirman dos hechos:

1. Fue la estructura tormentosa la que originó los daños en su desplazamiento W-E, sin que haya rastro, como afirmaron algunos testigos, de que una tromba marina formada en el Cabo de San Antonio rozase la línea de costa y siguiera una trayectoria E-W, en sentido contrario a la circulación de la tormenta. Si esto hubiese sido así se habrían encontrado signos de árboles o pancartas tronchados o arrancados en esa dirección, lo cual no se ha podido observar.
2. Todos los restos de daños presentan una única dirección predominante de abatimiento, lo cual indica que no hay rastros de rotación del viento en superficie, lo que hace descartar que existiera un tornado, ya que no hay trazas de giro ciclónico.

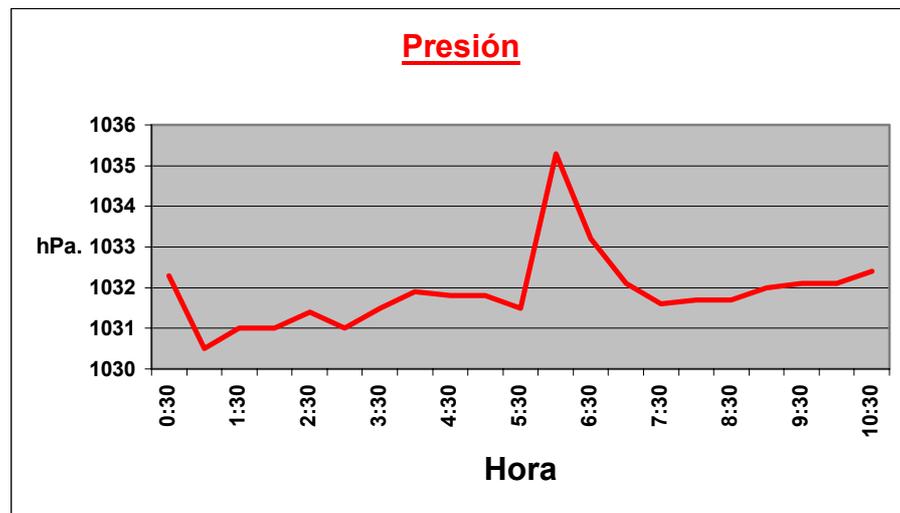
- Brusca subida de la presión de 4 hPa. al paso de la estructura tormentosa y descenso tras el paso de esta hasta los valores previos.

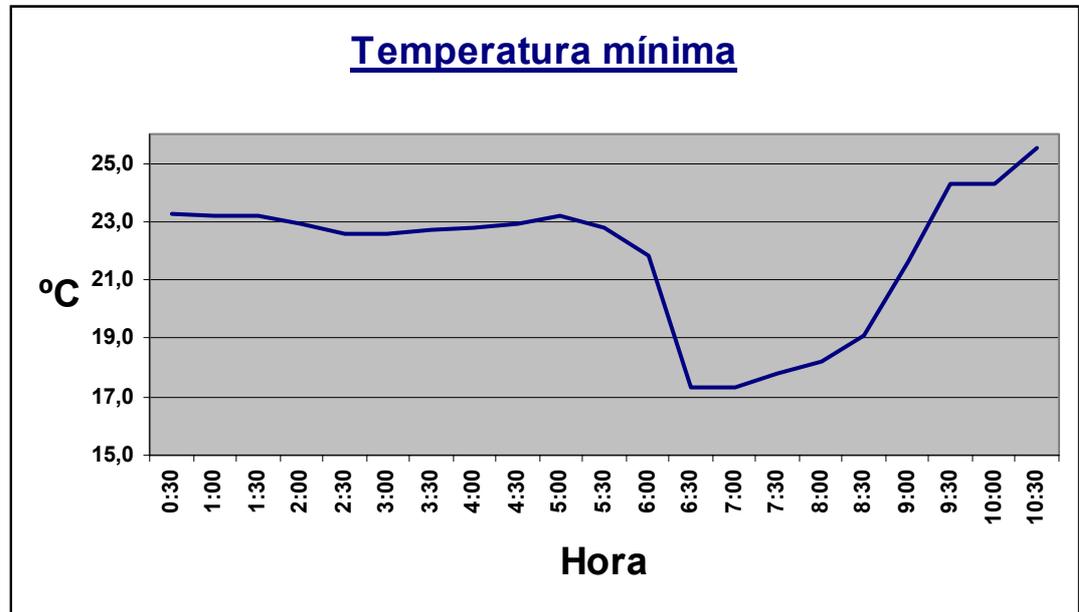
- Descenso brusco de 5°C de la temperatura; posteriormente la temperatura fue subiendo, pero de una manera más suave que el descenso.

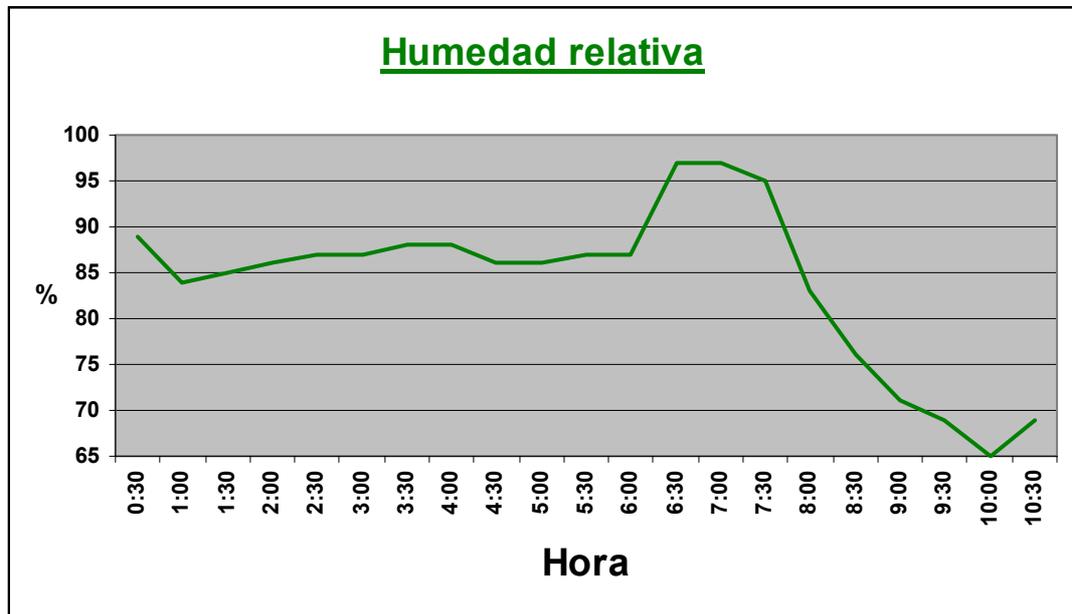
- La humedad relativa del día anterior y de la noche de la tormenta estuvo en valores elevados, en torno al 85%. Al paso de la tormenta se produce una subida rápida de la humedad relativa, hasta valores próximos a la saturación (97%). Tras el paso de la tormenta, la humedad relativa (a la vez que la temperatura subía), iba descendiendo de manera suave, para tomar valores finales inferiores a los previos al paso de la tormenta.

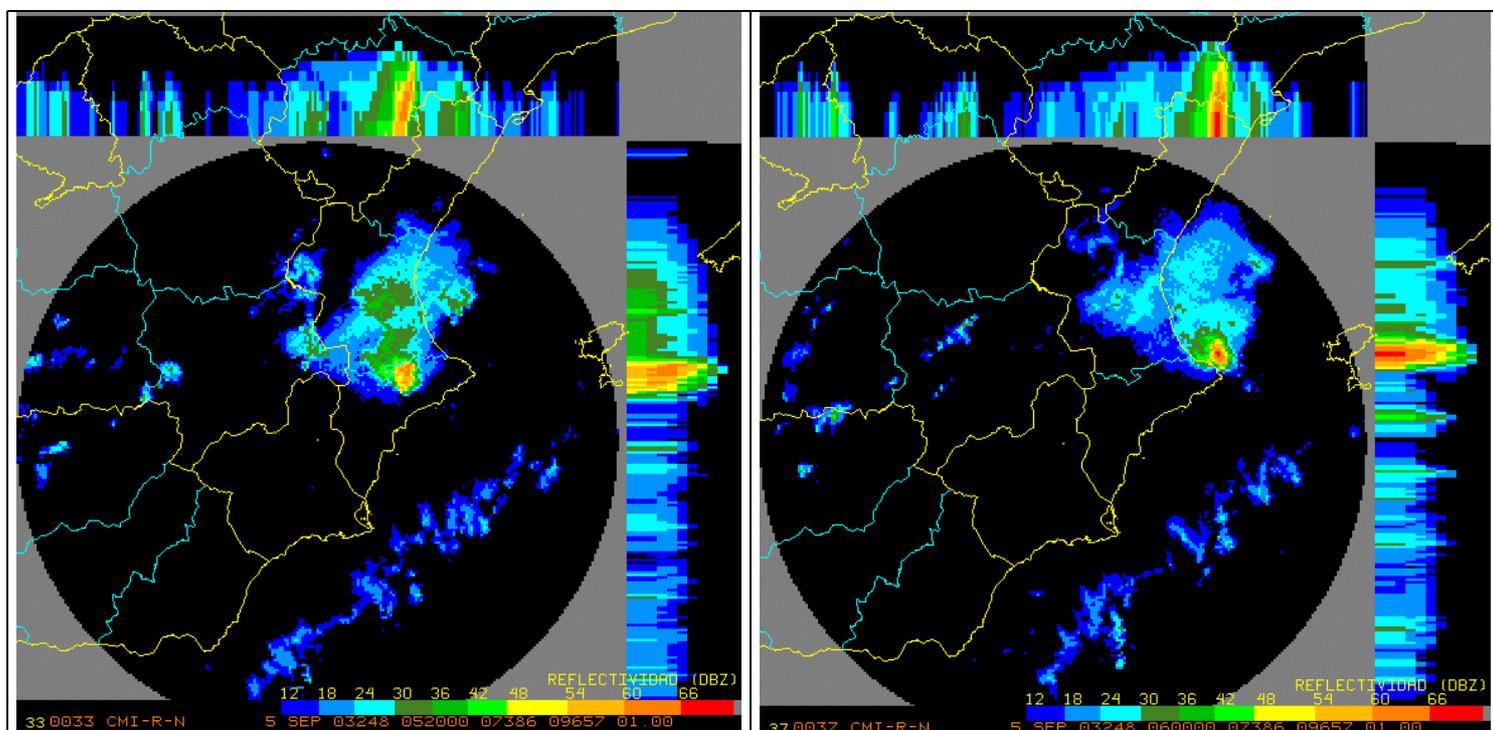
La estructura tormentosa fue captada desde un primer momento por el radar de Murcia, y posteriormente y durante todo su recorrido por la provincia de Alicante también por el de Valencia. Durante todo su recorrido las mayores reflectividades las detectó el radar de Murcia, con máximos en torno a 60 dbZ y echotops de 12 km. Durante gran parte del recorrido se puede observar claramente la forma abalconada de la parte superior, así como la inclinación de los ecos en la vertical, tal y como se puede comprobar en la imagen adjunta:

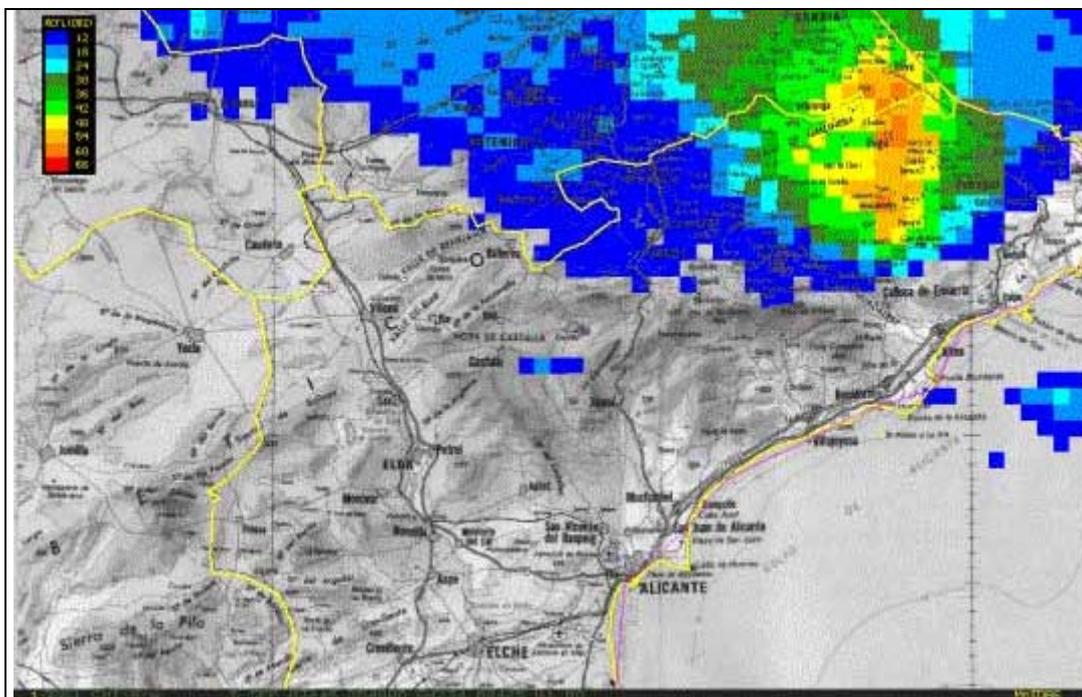
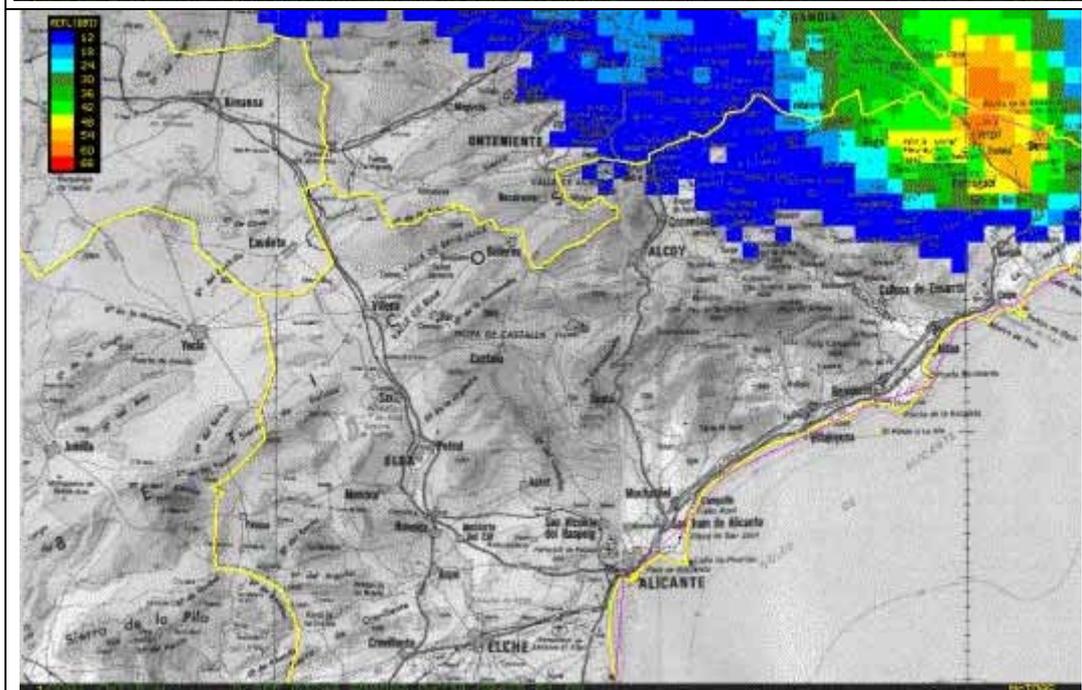
El recorrido de oeste a este a lo largo de la comarca de La Marina Alta se puede comprobar también perfectamente en las siguientes imágenes:
