PROYECTO BÁSICO Y EJECUCIÓN PARA:  
**REHABILITACIÓN DE LAS FACHADAS DEL COLEGIO MAYOR  
RECTOR PESET DE LA UNIVERSIDAD DE VALENCIA – EXPTE 2015  
0094-SE038**

**TOMO 1 y 2: MEMORIA y LISTADO DE PLANOS**

REVISIÓN [1] MARZO 2017

**UTE ESCARIO ARQUITECTOS S.A.P-ÁREAS INGENIERÍA Y  
ARQUITECTURA S.L.**

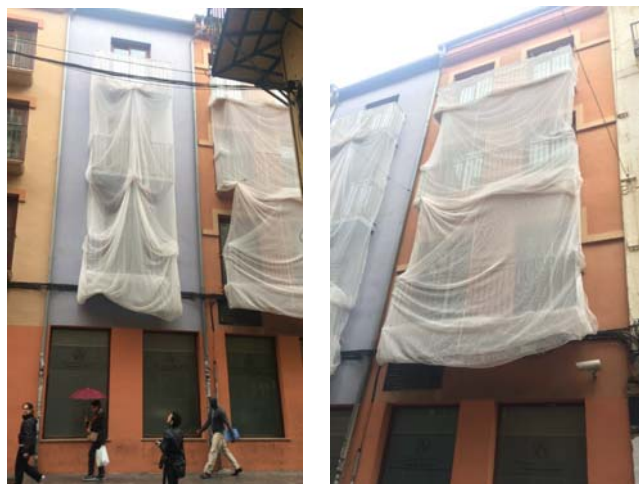
Actualmente se han protegido los balcones con elementos textiles

*Izquierda: Imágenes de la protección actual instalada.*

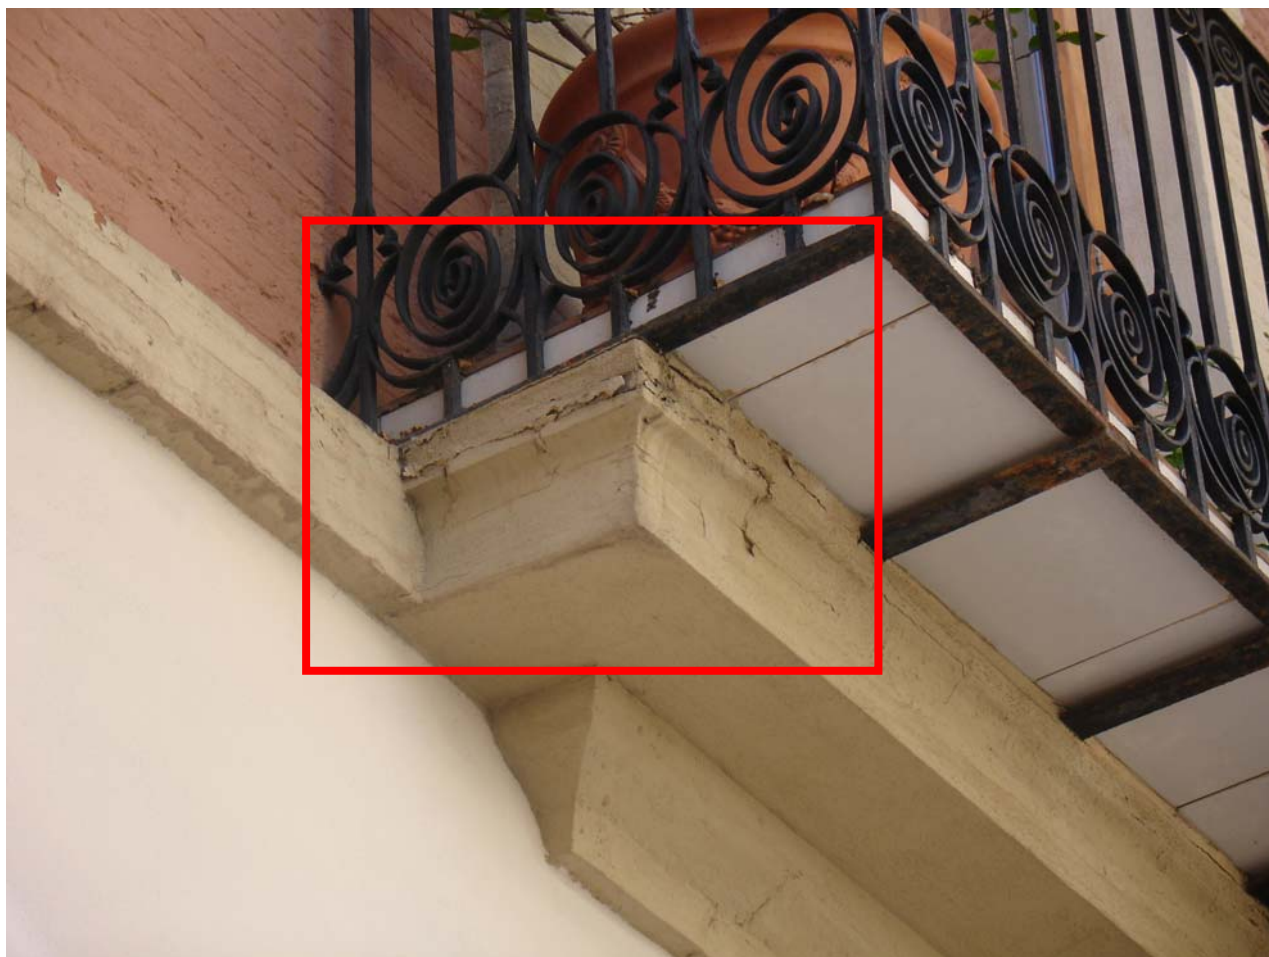
*Arriba: balcones recayentes a la plaza Horno San Nicolás.*

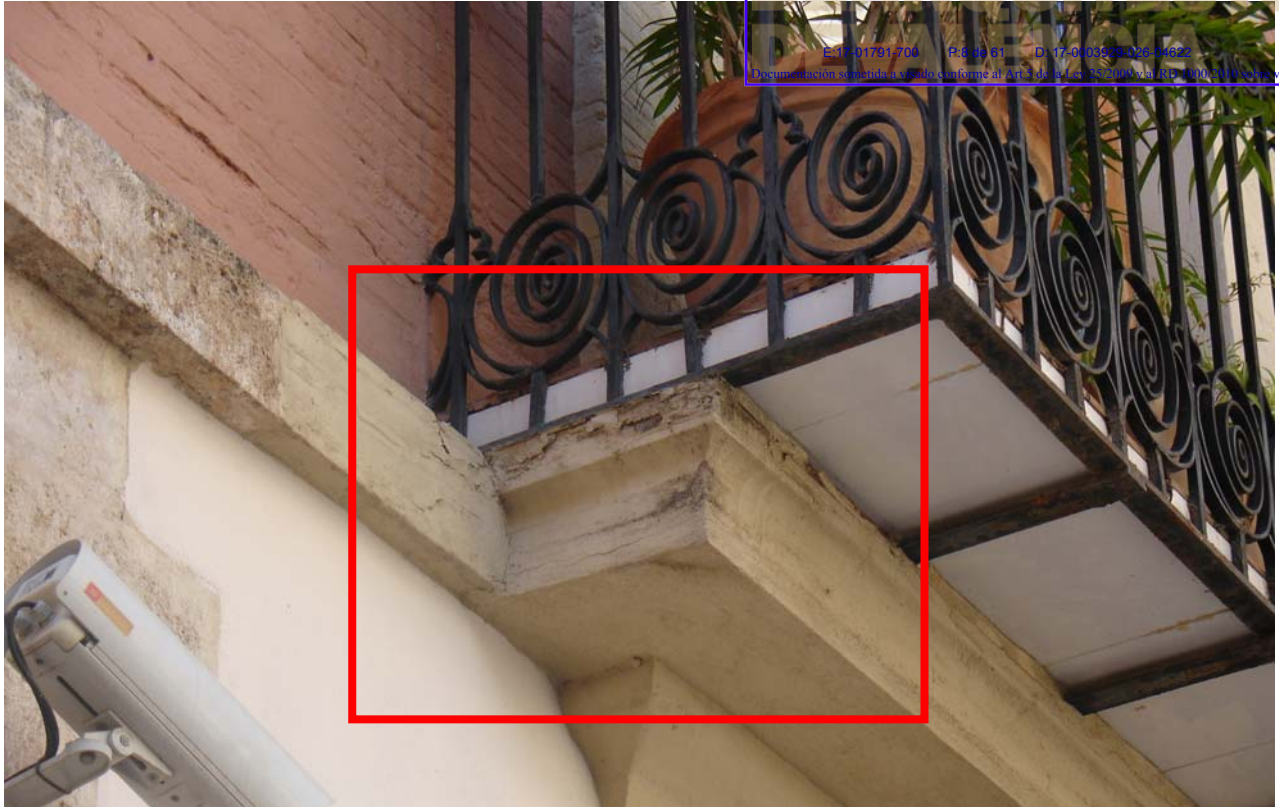
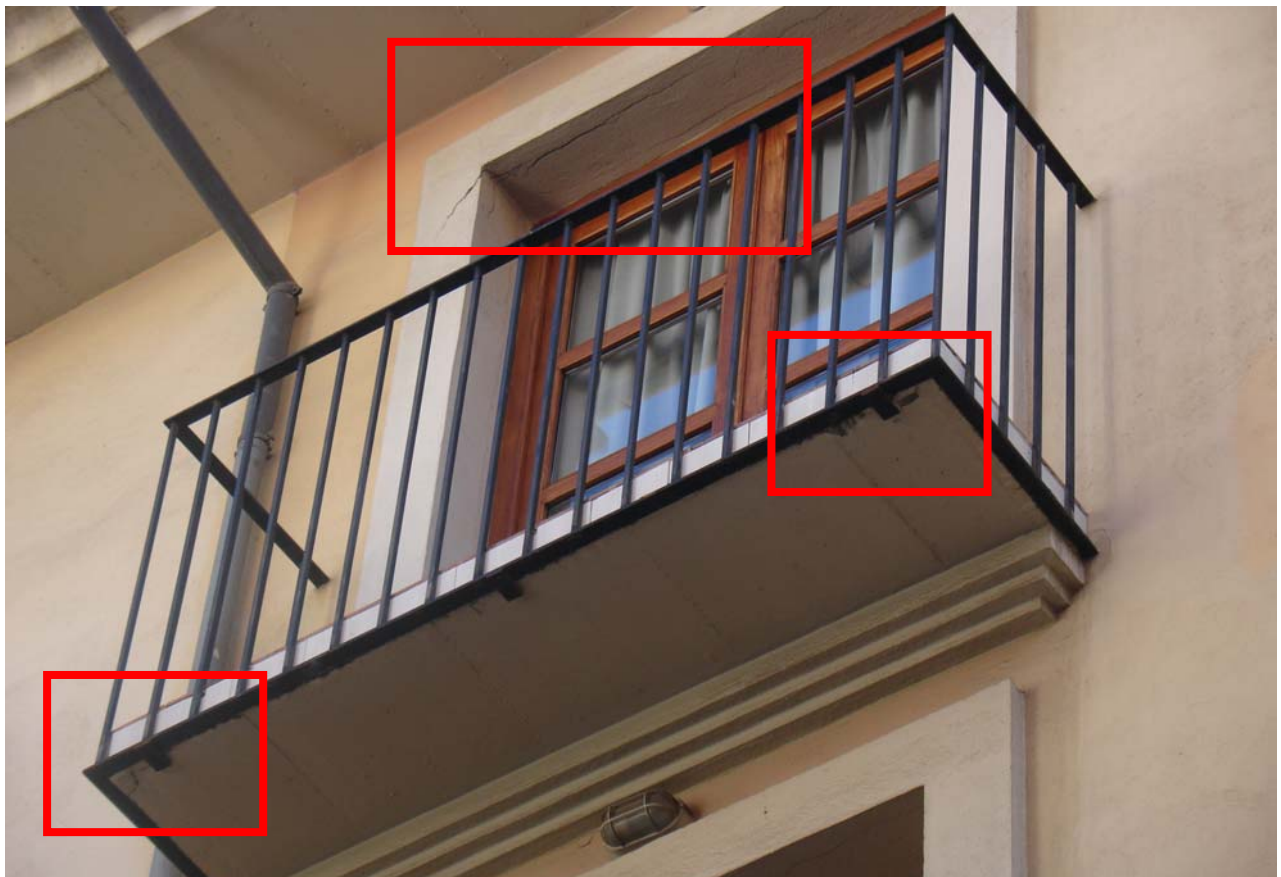
*Arriba y abajo: balcones recayentes a la plaza Horno San Nicolás.*

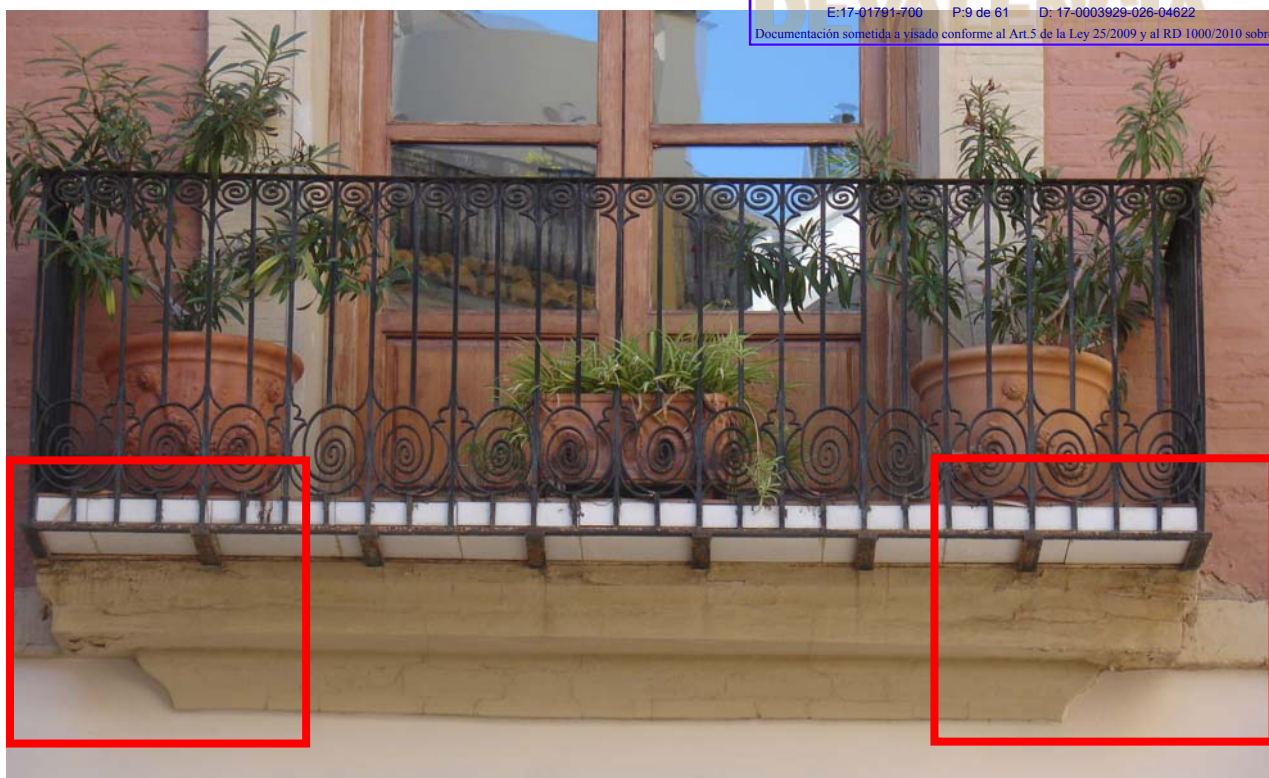
*Arriba: balcones recayentes a la plaza Horno San Nicolás.*

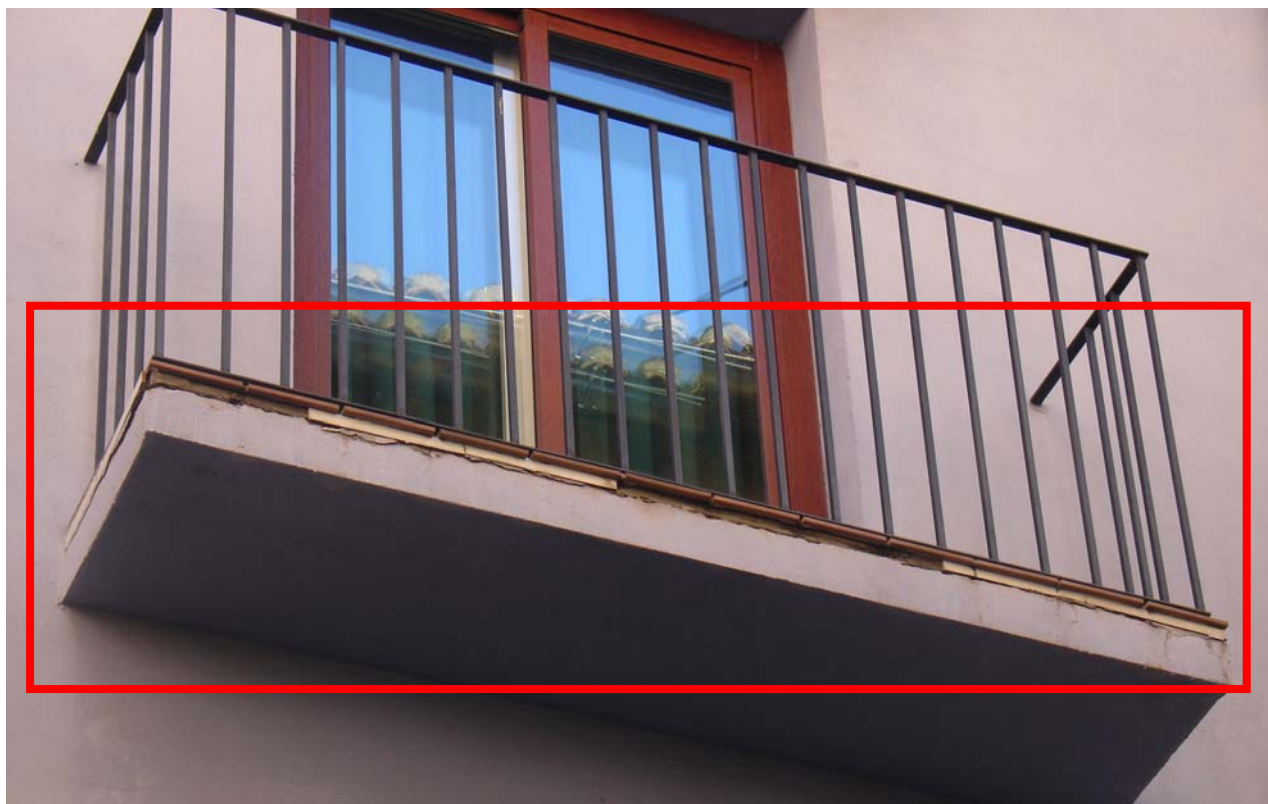
*Arriba: balcones recayentes a la plaza Horno San Nicolás.*

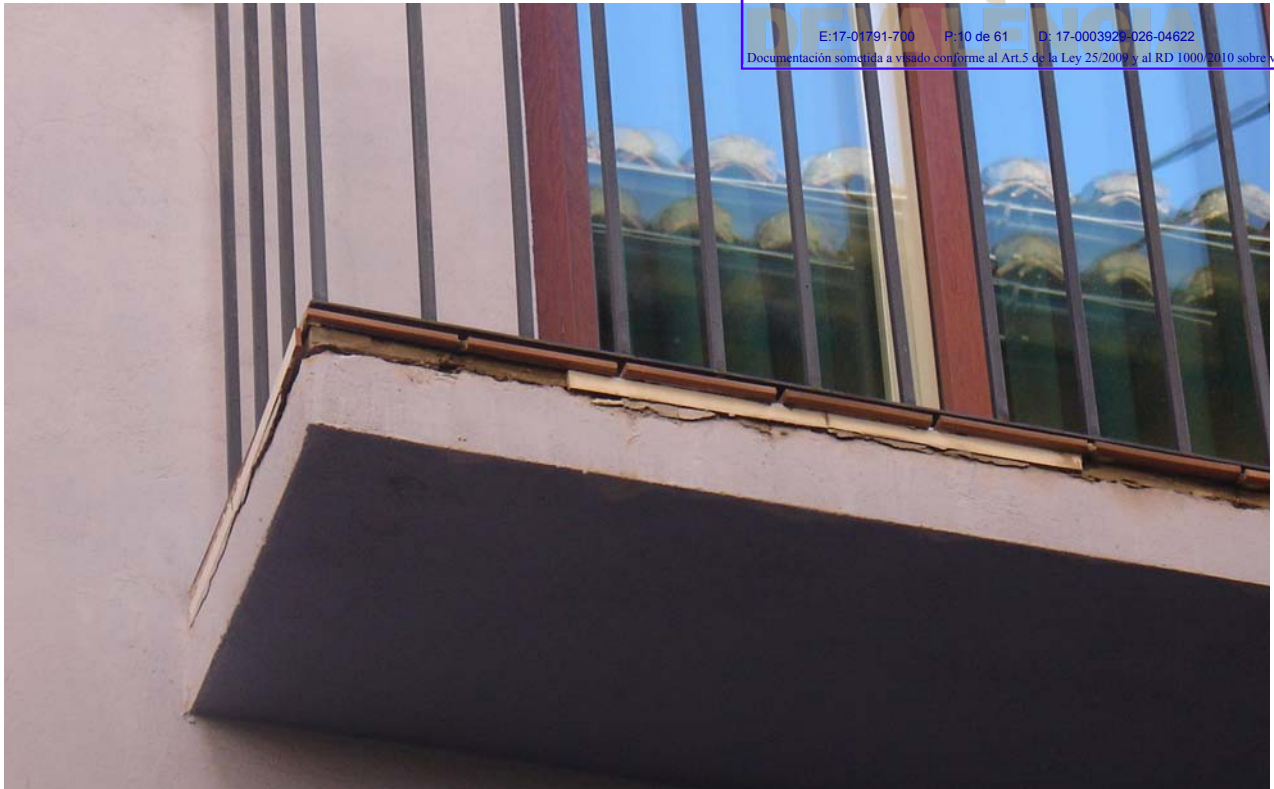
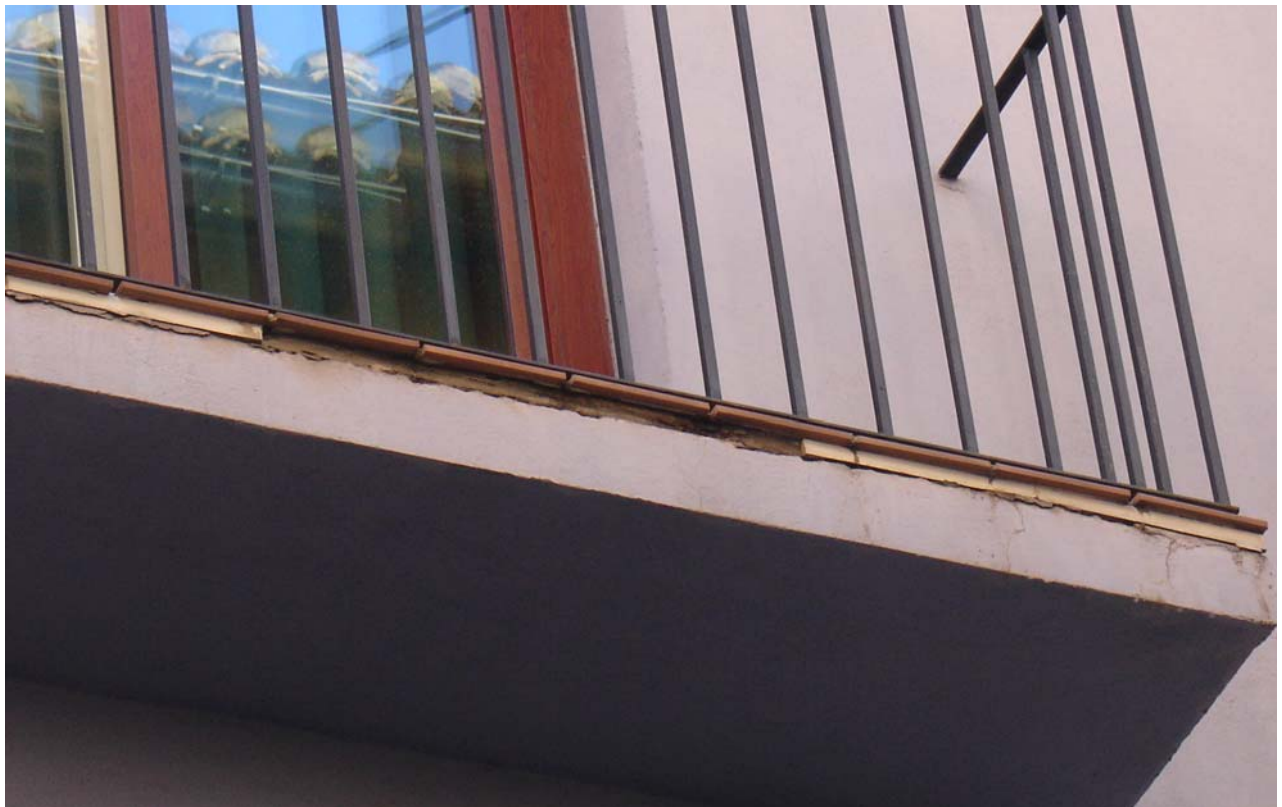
*Arriba y abajo: detalle balcones recayentes a la plaza Horno San Nicolás.*

Al igual que los balcones anteriores existen plaquetas cerámicas desprendidas o a punto de desprenderse (en rojo derecha). Los anclajes de las barandillas de los balcones ebn algunos puntos han reventado la fábrica y el revestimiento de mortero por aumento de volúmen del metal, provocado por oxidación (en azul derecha).

Se realizará la reparación de la base de los balcones de forja mediante reconstrucción parcial con apeo de estructura de perfiles metálicos, realización de molde de fibra de vidrio para reproducción de volúmenes originales de moldurado inferior, retirado de piezas cerámicas originales, así como pavimento superior, apuntalamiento y apeo, posterior picado con eliminación completa del moldurado hasta dejar la estructura metálica de forja existente vista hasta una profundidad mínima de 10 cm, tanto en la base como en los anclajes de la misma a fachada, lijado y cepillado hasta eliminar todo óxido de la misma, aplicación de protección mediante pintura de protección antioxidante para ambientes agresivos.

Posteriormente se reconstruirá el moldurado y base de balcón con mortero tixotrópico, se colocarán en la cara superior y en la inferior con una pequeña solera intermedia ejecutada in situ y armada con mallazo 10mx10m y 8mm de diámetro, y colocación de las piezas cerámicas originales previa restauración y/o reproducción caso de no ser posible su recuperación, aportación de pletinas metálicas de refuerzo caso de ser necesarias, incluso aportación de piezas nuevas similares en caso de ser necesario, recibido para anclaje de completo de barandilla con mortero de reparación.

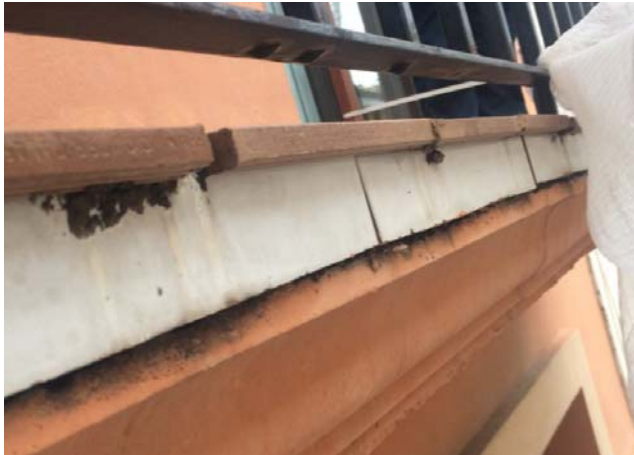
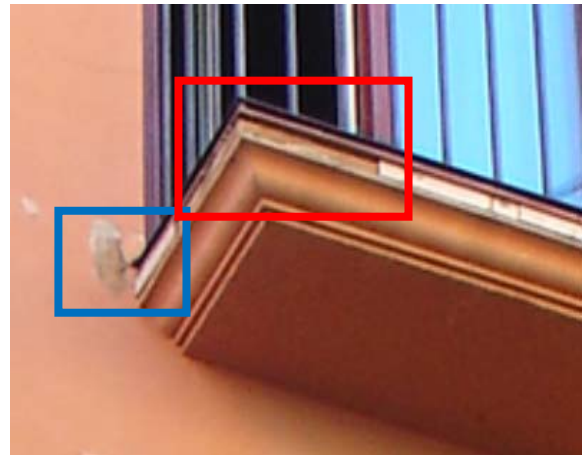
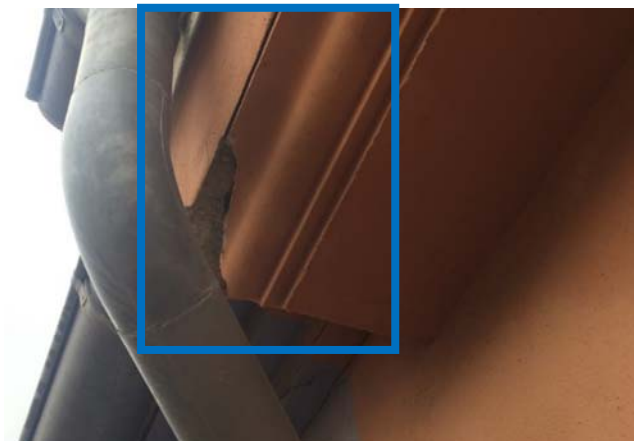
Asimismo, se han detectado desprendimientos y falta de adherencia en el moldurado bajo cornisa de alero de fachada principal, (junto bajante de canalón principalmente), que tiene el riesgo de seguir desprendiéndose. Ahora mismo la fachada cuenta con red de protección como se ha indicado anteriormente. Fotografía de la izquierda.

*Abajo, ampliación de zonas con mortero y fábrica de ladrillo reventada por oxidación de barandilla metálica existente.*

En los balcones, principalmente de la calle Bolsería, en los que debido a la oxidación de la barandilla se haya producido una expulsión del recubrimiento del mortero de fachada, se procederá al levantado de barandillas de forja, incluso garras de anclaje, y accesorios, con aprovechamiento del material.

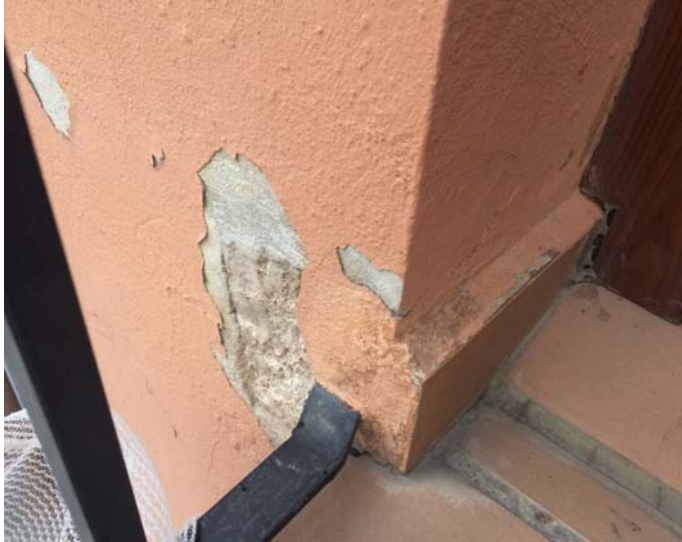
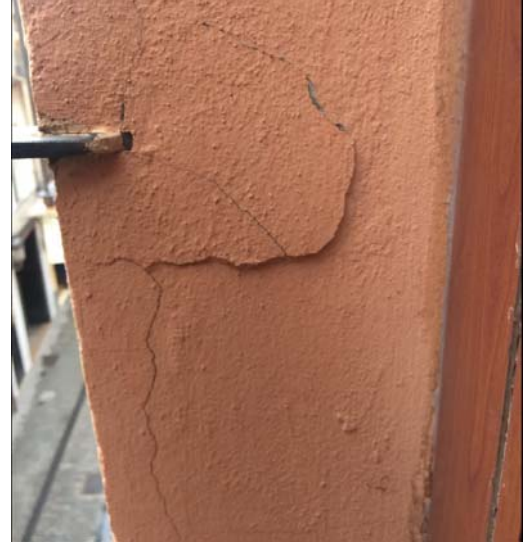
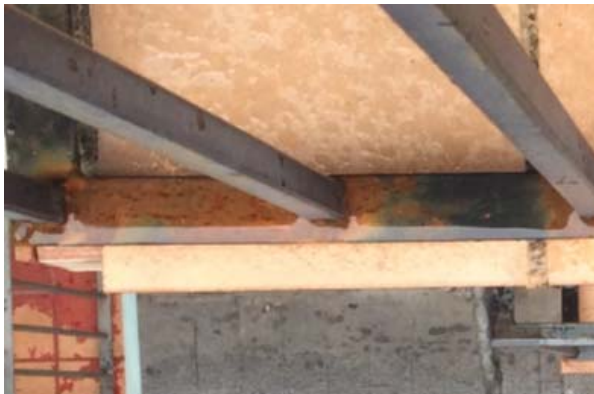
*Izquierda, barandilla metálica con oxidación.*

Se actuará sobre las barandillas o reja de forja afectadas por la oxidación, realizando el decapado de pinturas existentes con disolventes, eliminando las sucesivas capas de pintura existentes y de óxido que pudieran existir, mediante espátulas o lijás.

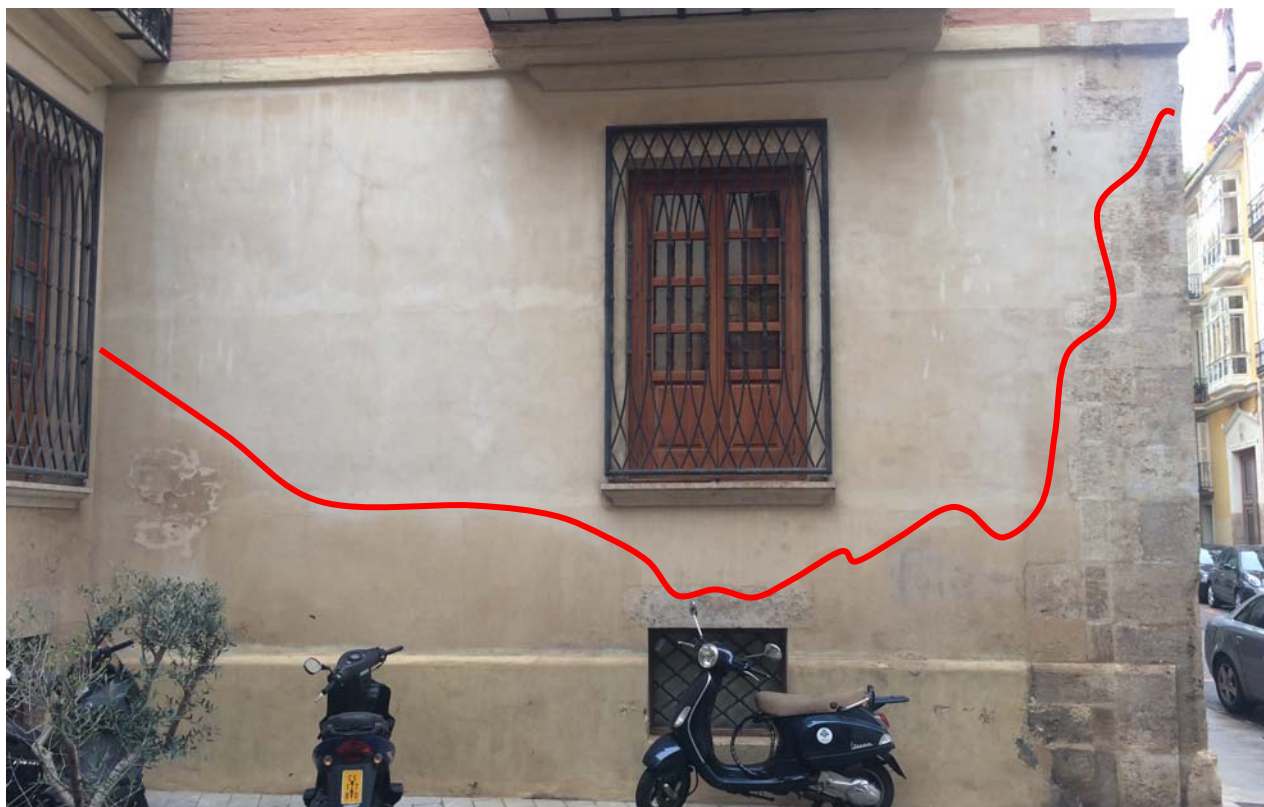
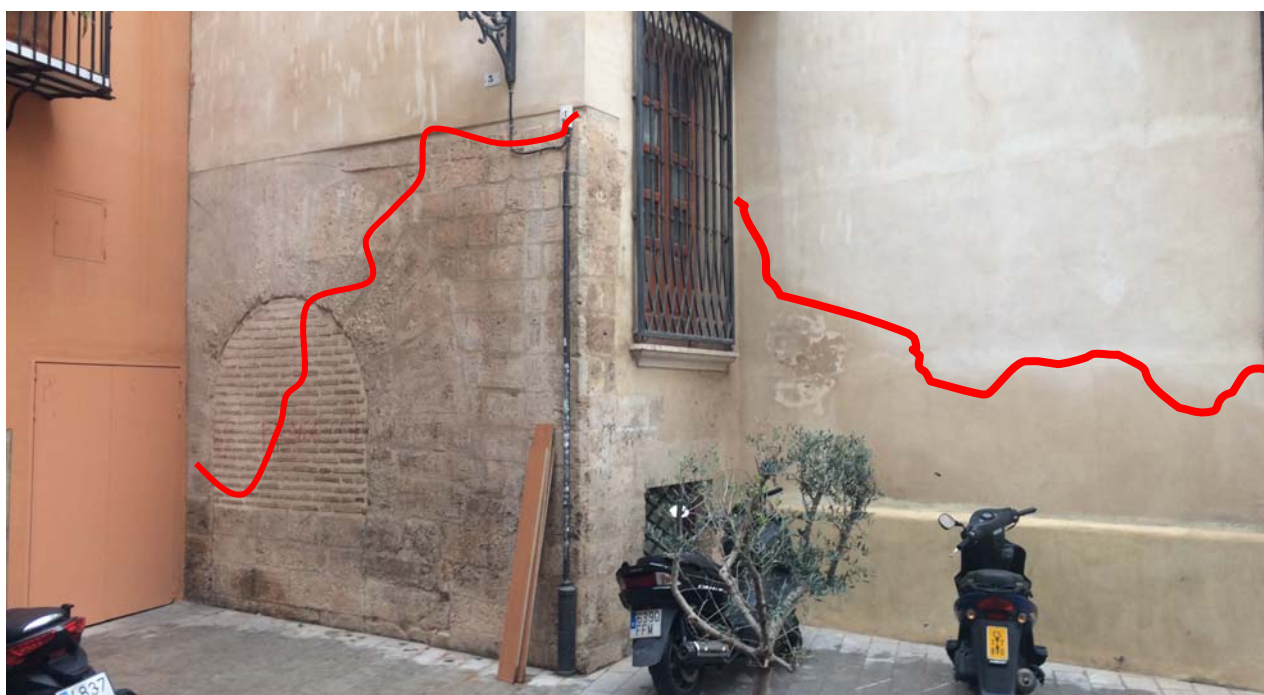
Las fachadas recayentes a la plaza Horno de San Nicolás, donde se encuentra el acceso principal del edificio se han detectado humedades en los muros proveniente de la absorción por capilaridad desde el terreno.

En la fachada 5, la humedad ha provocado desconches (en azul) y alguna eflorescencia (en rojo) pero éstas de escasa importancia, pero en las que se deberá actuar. Existen también graffitis mal tapados con pintura (abajo en verde).

En el resto de fachada, existen fisuras de retracción del material de revestimiento a ambos lados de la ventana de esta fachada en nivel planta baja. Pero no se aprecian desconches ni parece que a corto medio plazo se puedan producir (Arriba en amarillo).

-Eliminación de humedades en muros mediante electroósmosis inalámbrica.

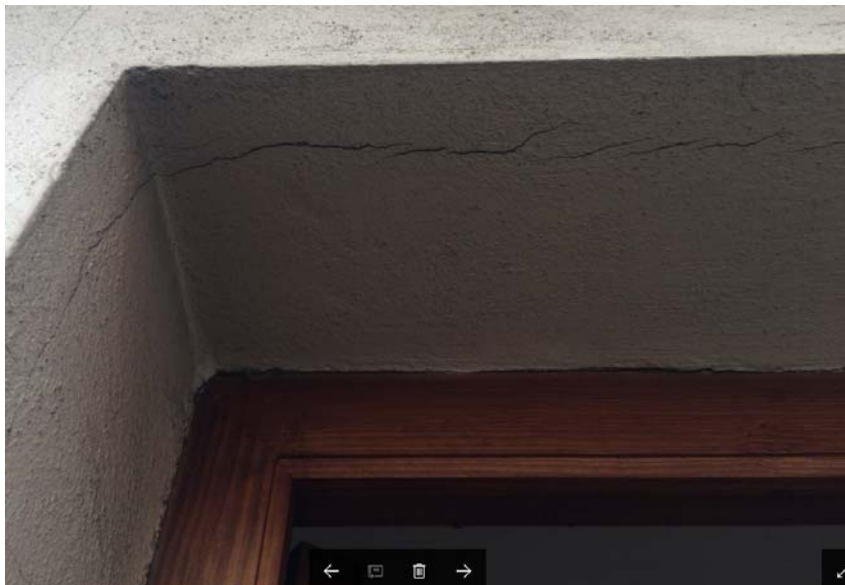
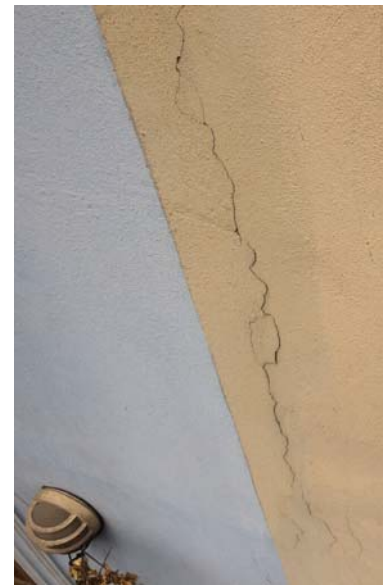
En la calle Bolsería se precian fisuras en fachada y dinteles

*Arriba: fisuras en jambas y dinteles de fachada recayente a calle Bolsería.*

En la fachada de la calle Bolsería en la que se localiza las grietas de medianera, procederemos a la apertura de junta mediante radial, previo replanteo y guía, abriendo una junta mínima de 25x25 mm, y posterior sellado de junta de dilatación con sellador elástico de bajo módulo monocomponente tipo SikaHyflex -250 Facade, previa limpieza y preparación del soporte, de aplicación en frío.

Una vez ejecutada esta junta, realizaremos un microcosido sobre fábrica de piedra, mediante trenzado espacial de inyecciones de resina epoxi con una carga inerte del 20 %, armadas con una varilla de fibra de vidrio+poliester de 6 mm de diámetro en taladros practicados mediante máquina taladradora, en vertical e inclinado, comprendiendo: preparación de la zona de trabajo tapando las fisuras y oquedades existentes para evitar pérdidas de resina, mediante masilla desmoldeable, ejecución de dos taladros (una para entrada de la resina y el otro para la salida de aire y comprobación de llenado, en profundidades menores de 50 cm.

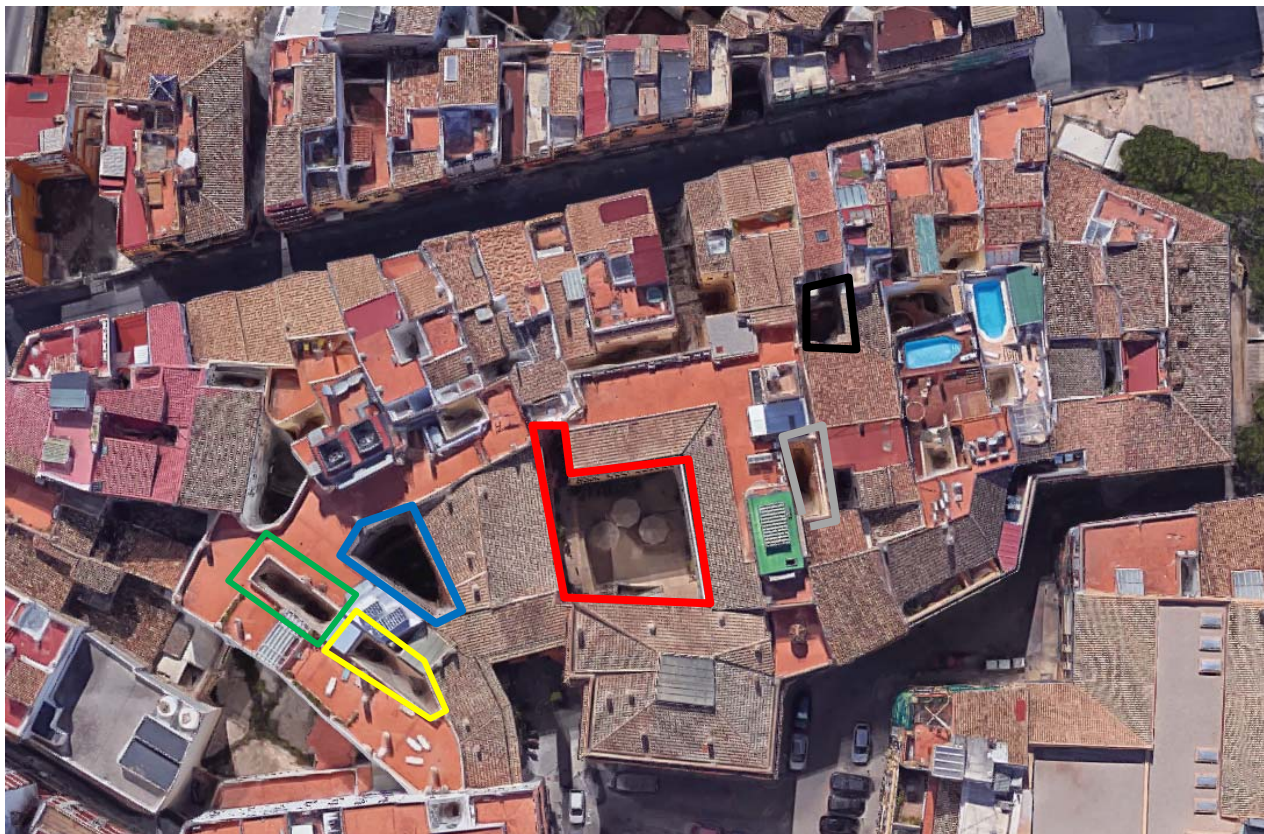
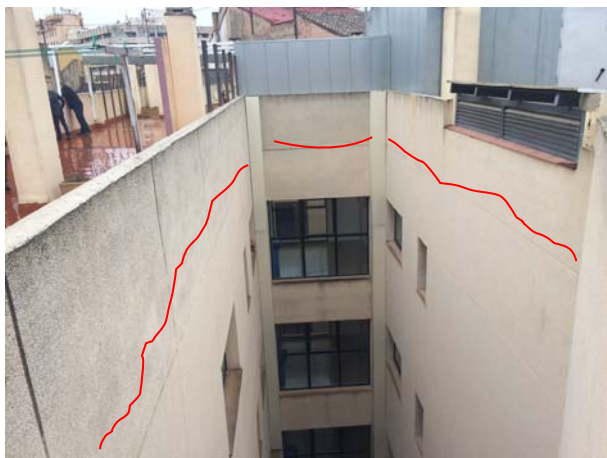
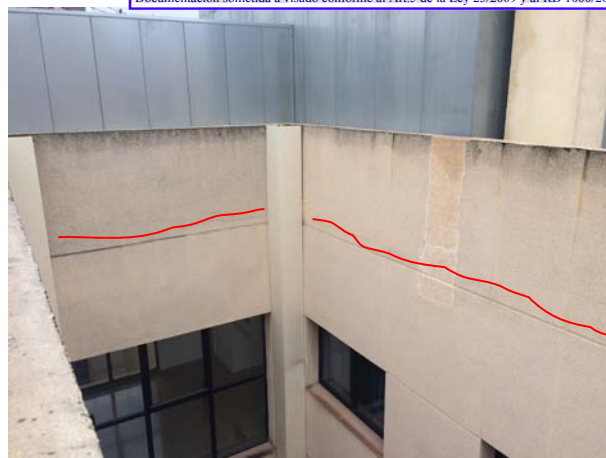
En los patios interiores del edificio hemos detectado fisuras y humedades que recomendamos su reparación para evitar un deterioro mayor.

Se detectan grietas en revestimiento monocapa de fachada interior, producida por el empuje en el peto de la cubierta. Se extiende en la casi totalidad del perímetro. Se han realizado intervenciones previas en varios puntos con reposición de mortero monocapa, con los correspondientes parches.

-Picado y reposición con aplicación de imprimaciones y mallas armadas en fajones de forjados en unión con petos de cubiertas, ya sean revestimientos monocapa o de mortero convencional fratasado.

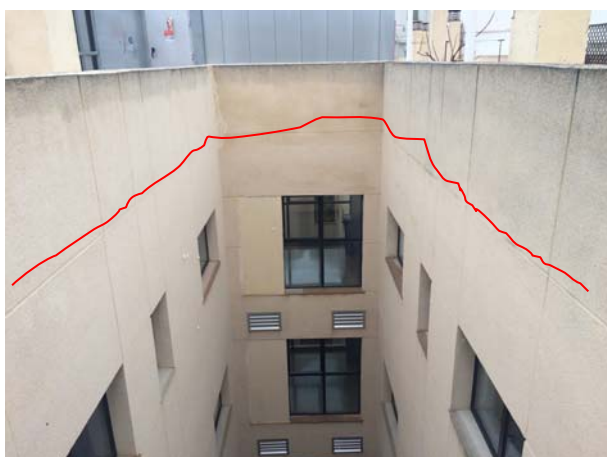
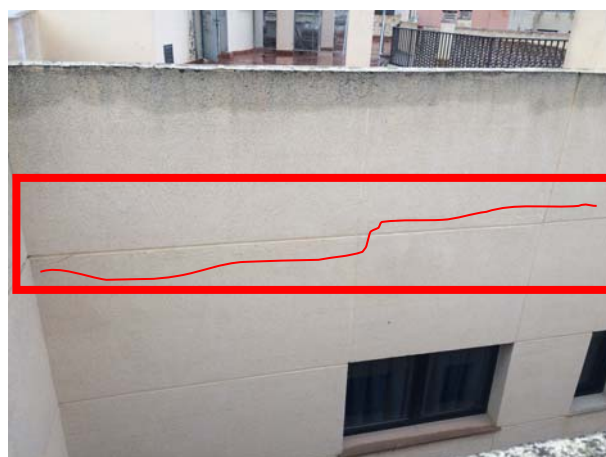
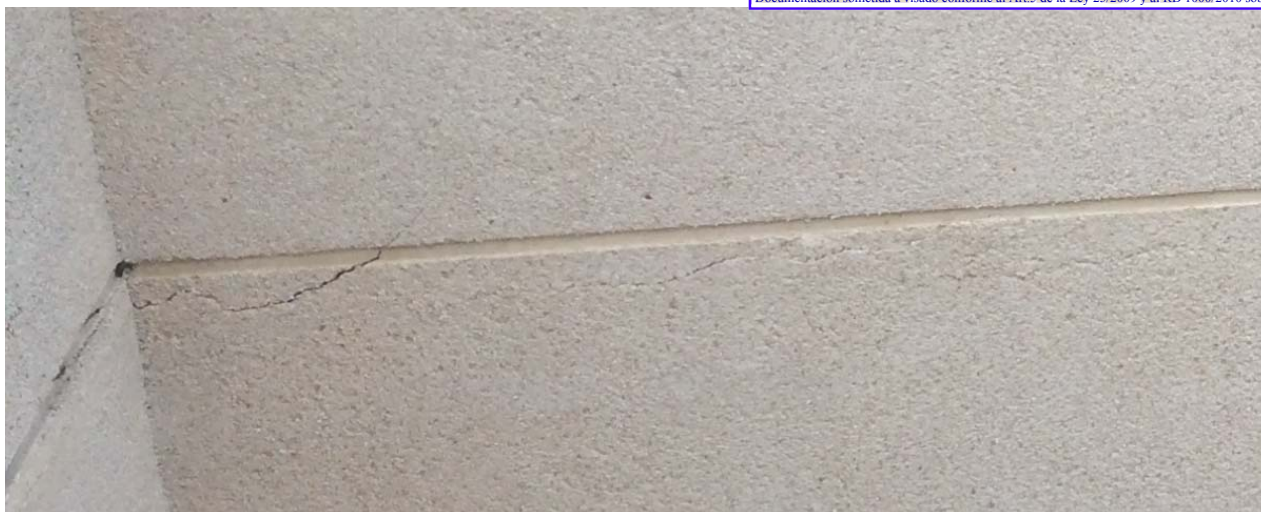
No se han encontrado patologías que supongan un riesgo para la seguridad o que a corto plazo puedan suponerlo. Existen las típicas grietas por empuje de cubierta que se manifiestan en el arranque de antepecho de la fachada, pero más estético que de riesgo de caídas de revestimiento monocapa existente. No se ha informado de filtraciones de agua por fachada. Hay alguna reparación puntual de mortero monocapa.

*Arriba: grieta por empuje de cubierta en principio estabilizada o estacional. Arriba enmarcada en rojo su ubicación:*

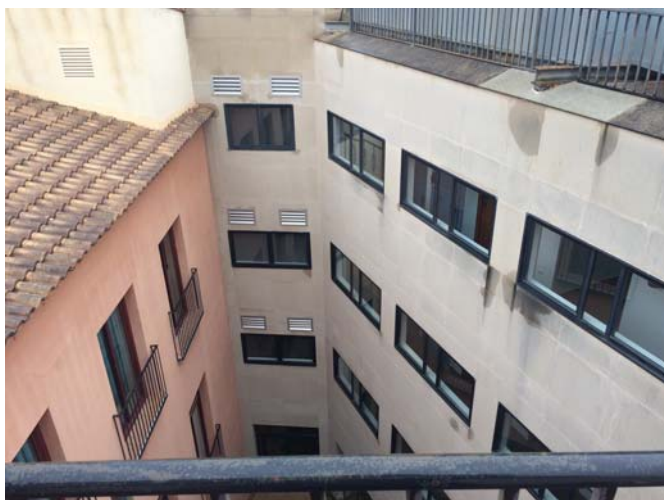
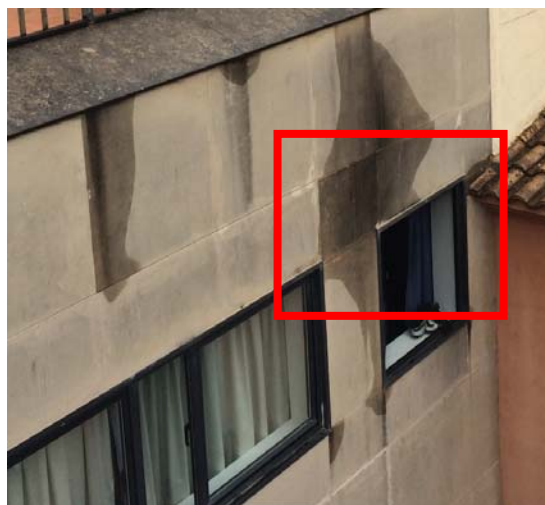
Existen dos tipos de fachadas en este patio. La primera de revestimiento monocapa color tierra, en buenas condiciones. Y la segunda, con un aplacado de piedra, que especialmente en la franja horizontal superior, más expuesta a la intemperie, presenta apertura de juntas, que en los encuentros con los dinteles de las ventanas del último nivel está provocando filtraciones, alguna importante. Una actuación no solo reparadora sino correctiva, debiera realizarse aún no suponiendo un riesgo inmediato de caída de piezas.

A continuación, abajo derecha, en rojo desajuste aplacado-ventana y filtraciones desde alféizar.

-Retirada de aplacado y alféizares de fachada patio azul principalmente, reparación de los mimos y sellados tras recolocación del aplacado.

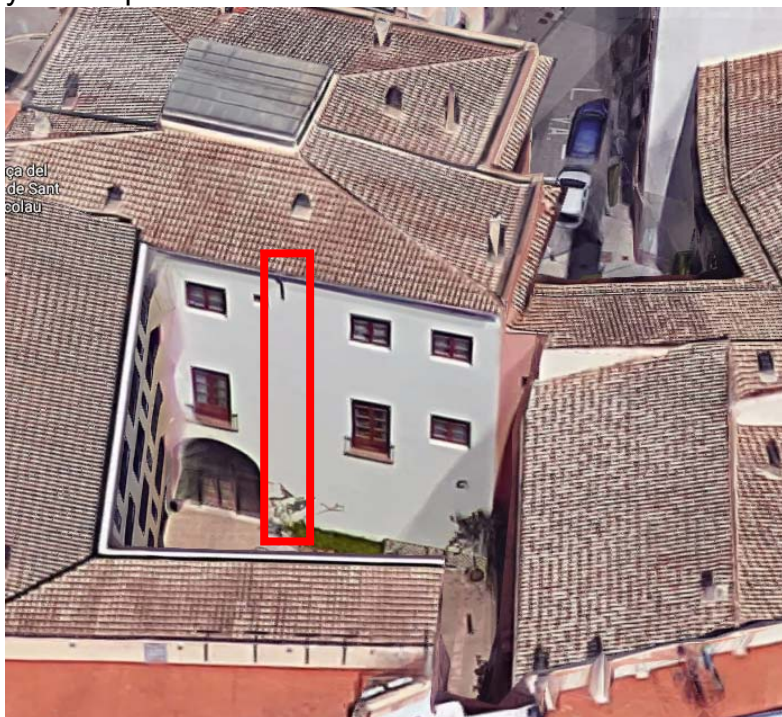
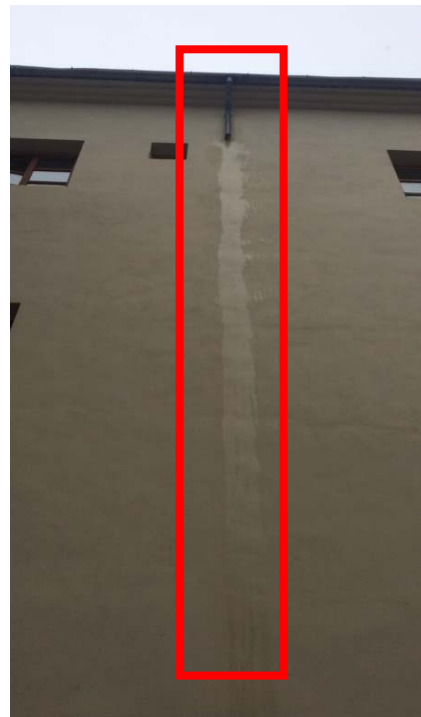
En la fachada de revestimiento de mortero continuo en color blanco encontramos la rotura de una bajante de cubierta que está realizando un lavado del acabado, además de dirigir las aguas a una escalera que sale al patio desde el nivel -1. Abajo derecha bajante y a la izquierda ubicación en fachada:

-Reconstrucción de pilastra de cubierta indicada en patio negro. Colocación de bajante galvanizada en fachada patio rojo, y a ser posible su traslado para evitar la escalera existente.

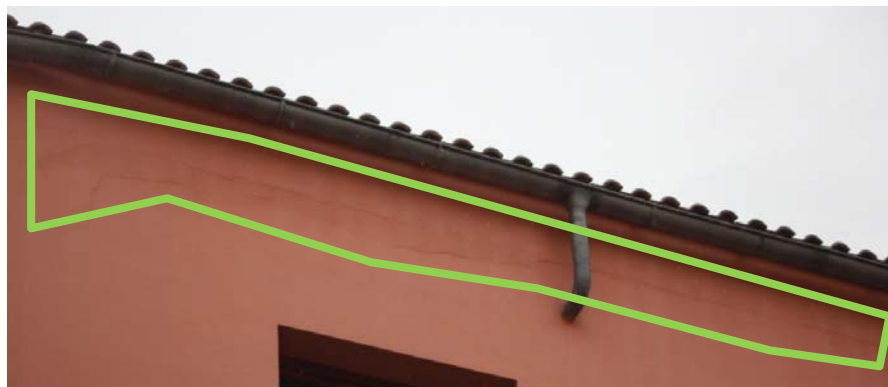
En la fachada de mortero color tierra, se encuentran patologías asociadas con empujes horizontales en zona superior justo por debajo del alero de cubierta inclinada. Abajo, grieta con desolidarización entre capa de revestimiento y fábrica soporte. Esta grieta se extiende en toda la fachada, pudiendo producirse un desprendimiento caso de agaravamiento de la misma.

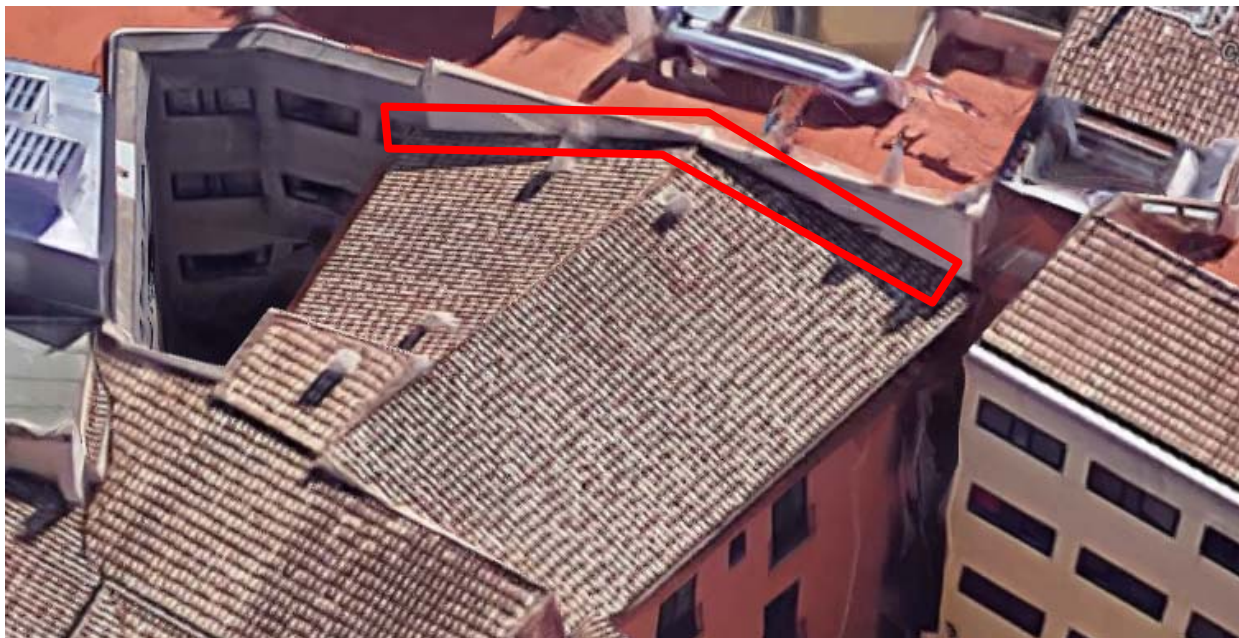
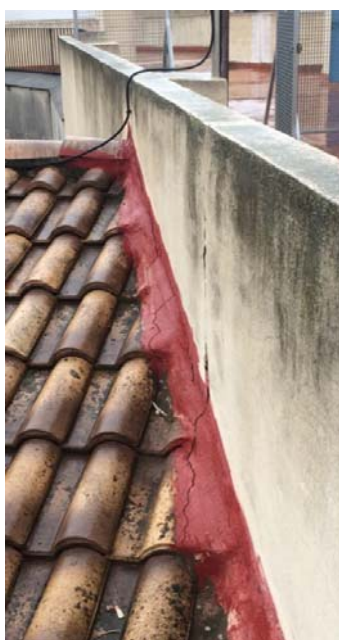
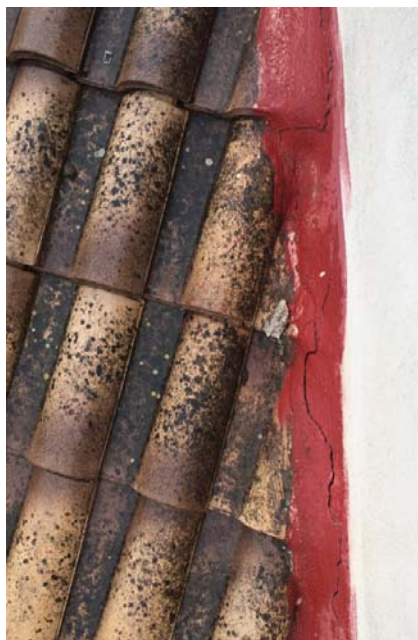
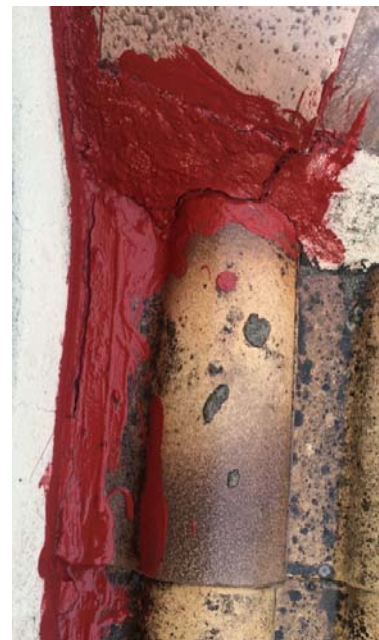
Entre este patio y el patio azul se ha encontrado una patología de remate de cubierta de teja contra petos y fachada, con sellado que ha perdido su elasticidad y cuya reparación pintura armada no está siendo eficaz. Abajo en rojo:

*Abajo, distintas zonas de remate de cubierta de teja con peto y a la derecha de cumbrera con faldón-peto:*

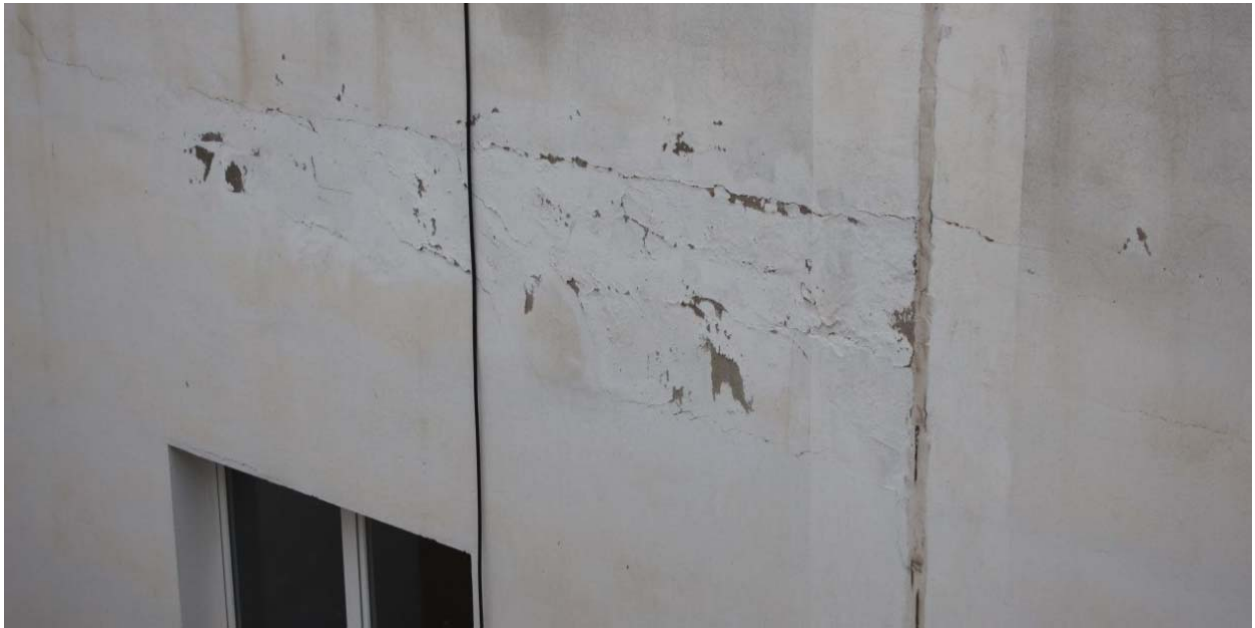
Hay zonas de encuentro peto forjado con grietas y lavado del acabado de pintura, e incluso del mortero de cemento. Pero a priori no representan un problema de seguridad, si de posibles filtraciones. Sería conveniente una intervención correctiva.

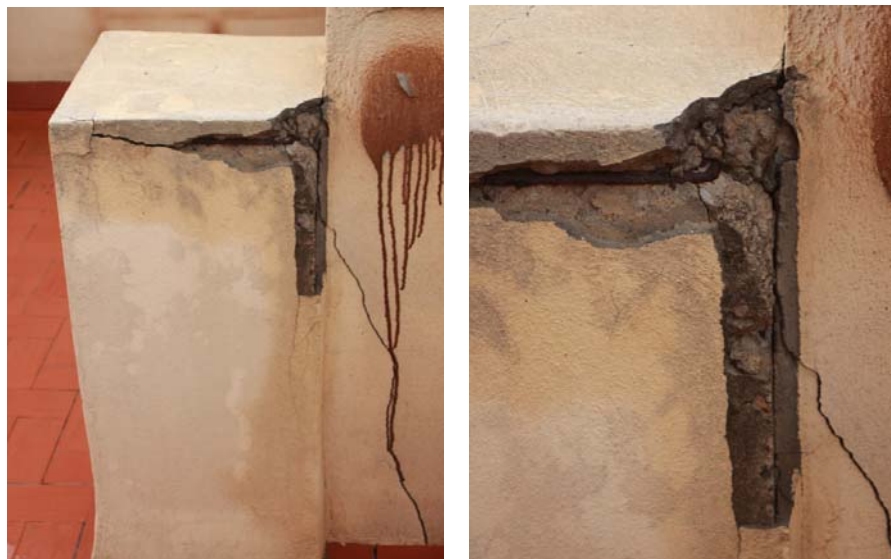
En peto de cubierta de este patio existe una pilastra armada con grietas por empuje y oxidación de varillas de acero que ha reventado la misma. Sería conveniente rehacer esta pilastra protegiendo el armado.

*Arriba: vistas de esta pilastra y grieta por peto.*
