PROYECTO BÁSICO Y EJECUCIÓN PARA:  
**REHABILITACIÓN DE LAS FACHADAS DEL COLEGIO MAYOR  
RECTOR PESET DE LA UNIVERSIDAD DE VALENCIA – EXPTE 2015  
0094-SE038**

**TOMO 1 y 2: MEMORIA y LISTADO DE PLANOS**

REVISIÓN [1] MARZO 2017

**UTE ESCARIO ARQUITECTOS S.A.P-ÁREAS INGENIERÍA Y  
ARQUITECTURA S.L.**

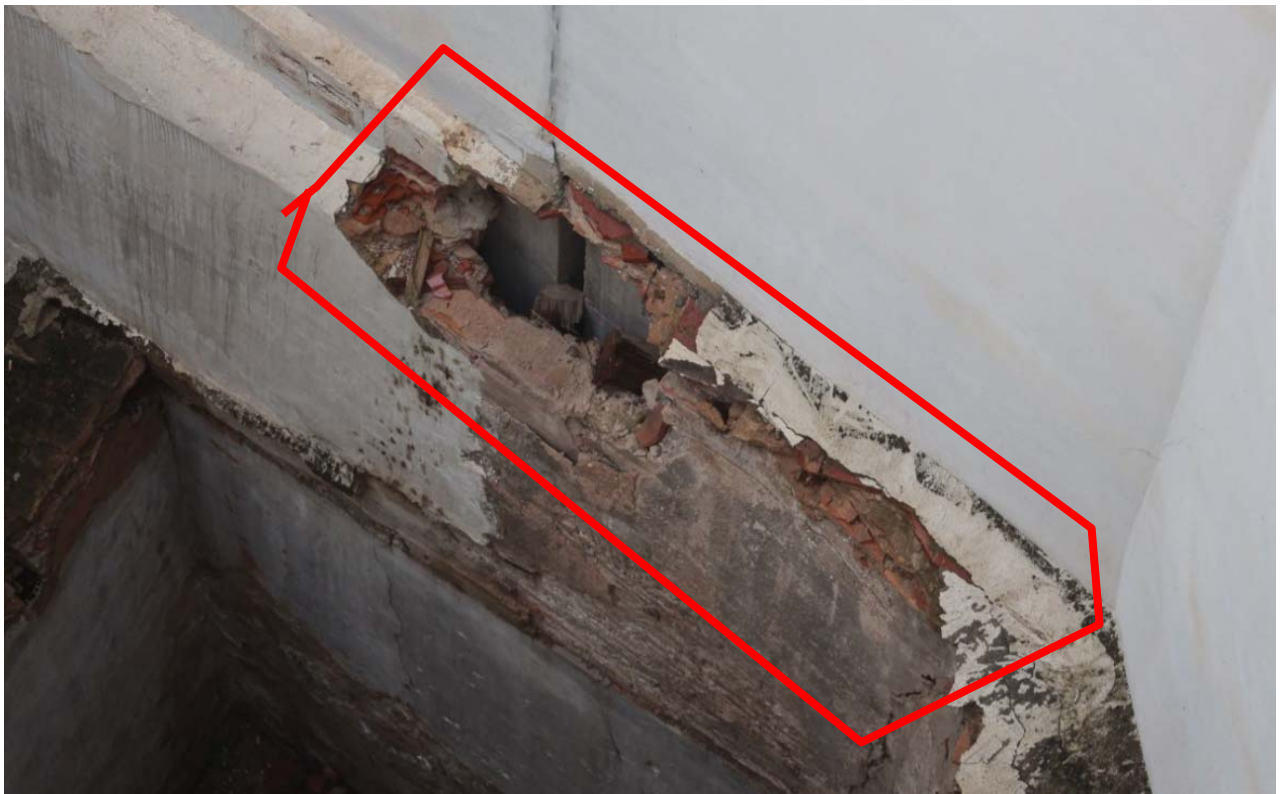
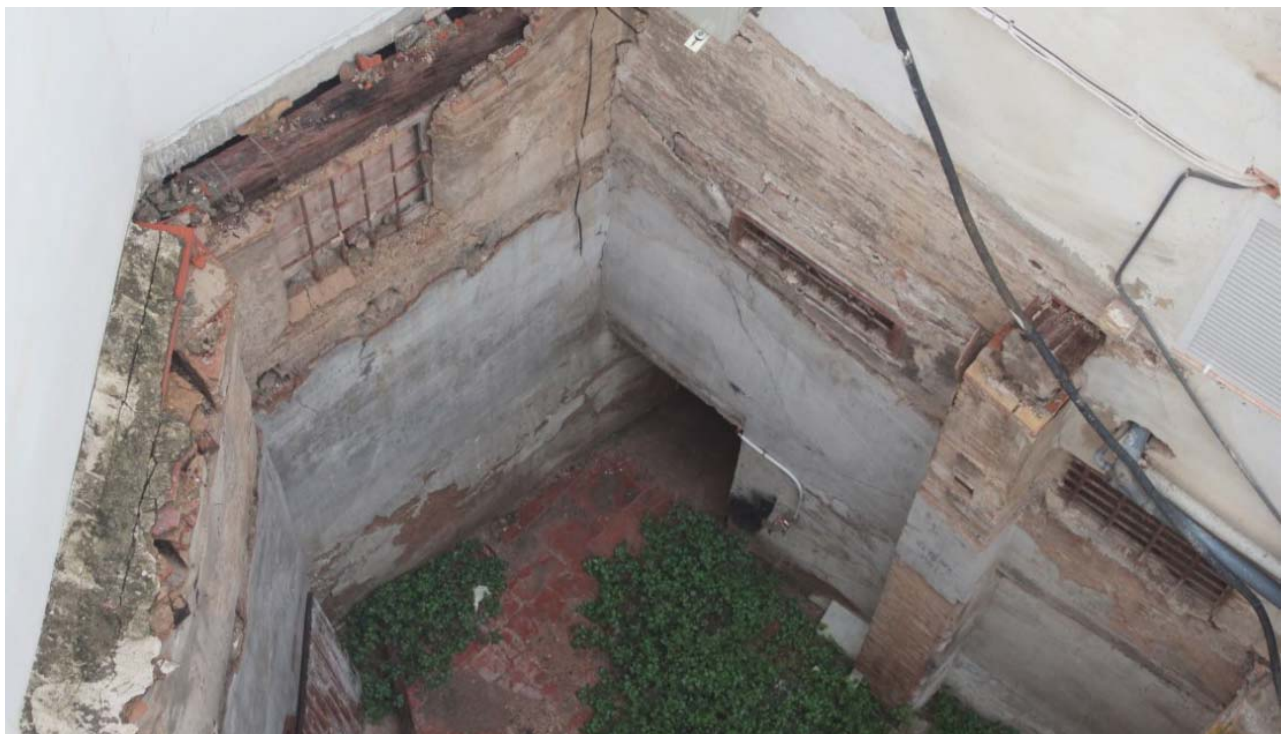
En mismo patio existe una medianera que ha colapsado parcialmente (según se nos comenta por mantenimiento es del vecino), y el principal problema es la entrada de agua por el hueco que ha quedado abierto. Independientemente de la reclamación de sea necesaria sería conveniente realizar un trasdosado interior, como mínimo hasta la reparación de la medianera. Abajo en rojo.

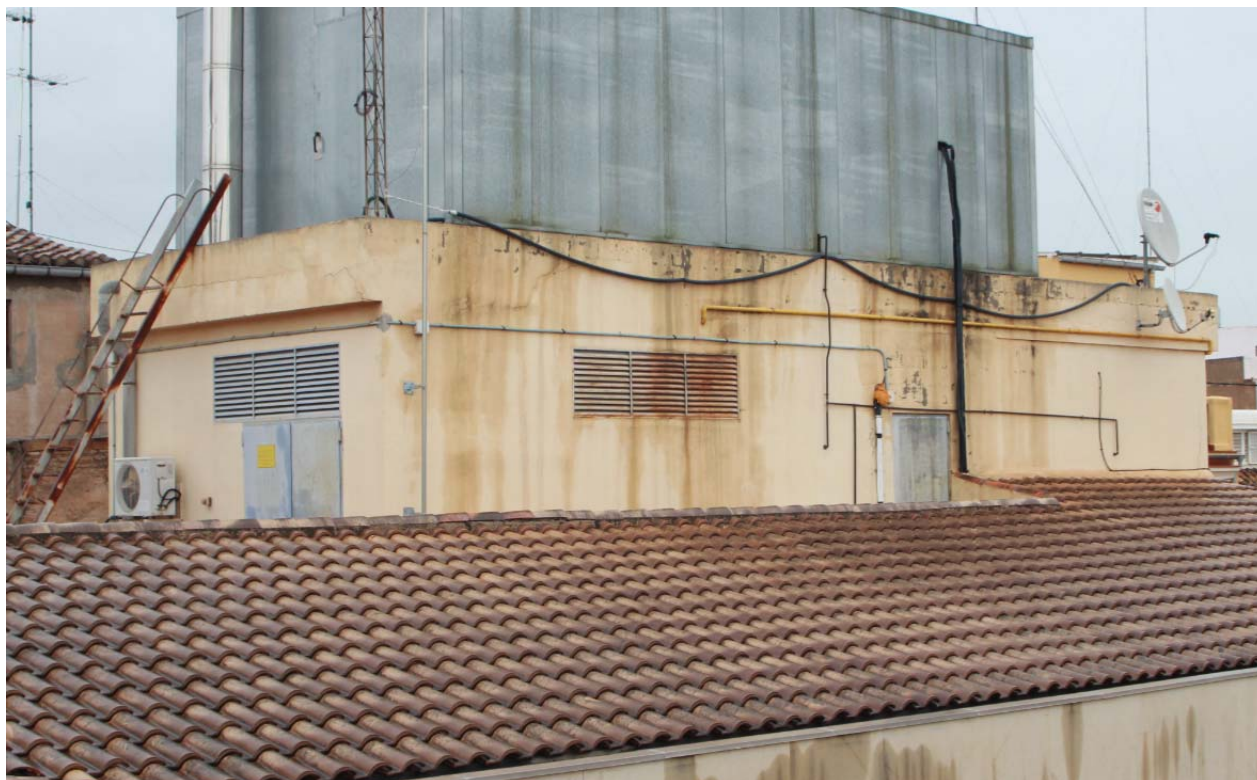
En concreto, nos referimos a la sobrecubierta de instalaciones, donde el revestimiento del fajón de forjado se encuentra muy agrietado, pudiendo haber problemas de empuje y otros como asiento de fábrica de cerramiento, pérdida de acabado, etc.

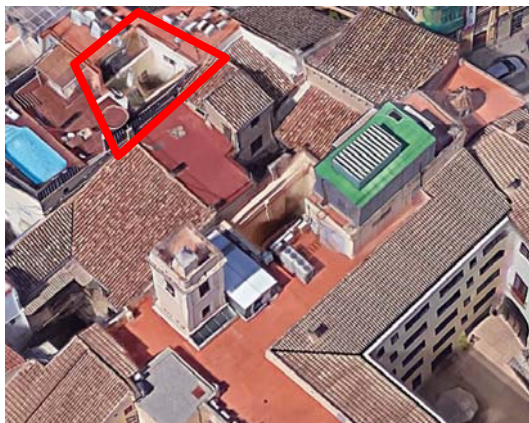
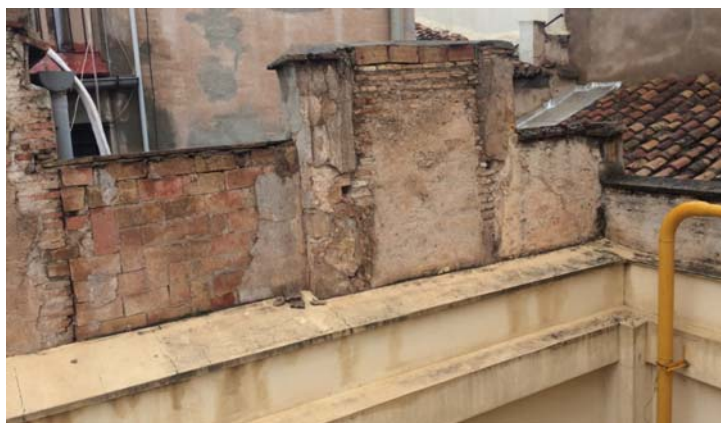
En patio gris, sobre el muro medianero lindante con otra propiedad, que en su día parece se mantuvo, hay un peto de obra de otra construcción que puede suponer un peligro por el deterioro de esta. A continuación, localización e imagen de este peto:
