PROYECTO BÁSICO Y EJECUCIÓN PARA:
OBRAS DE REHABILITACIÓN DEL MURO CORTINA DE LA FACULTAD
DE FILOLOGÍA DE LA UNIVERSIDAD DE VALENCIA– EXPTE 2017
0005-SE016
Abril 2017

TOMO 1 y 2: MEMORIA y LISTADO DE PLANOS

**UTE ESCARIO ARQUITECTOS S.A.P-ÁREAS INGENIERÍA Y
ARQUITECTURA S.L.**

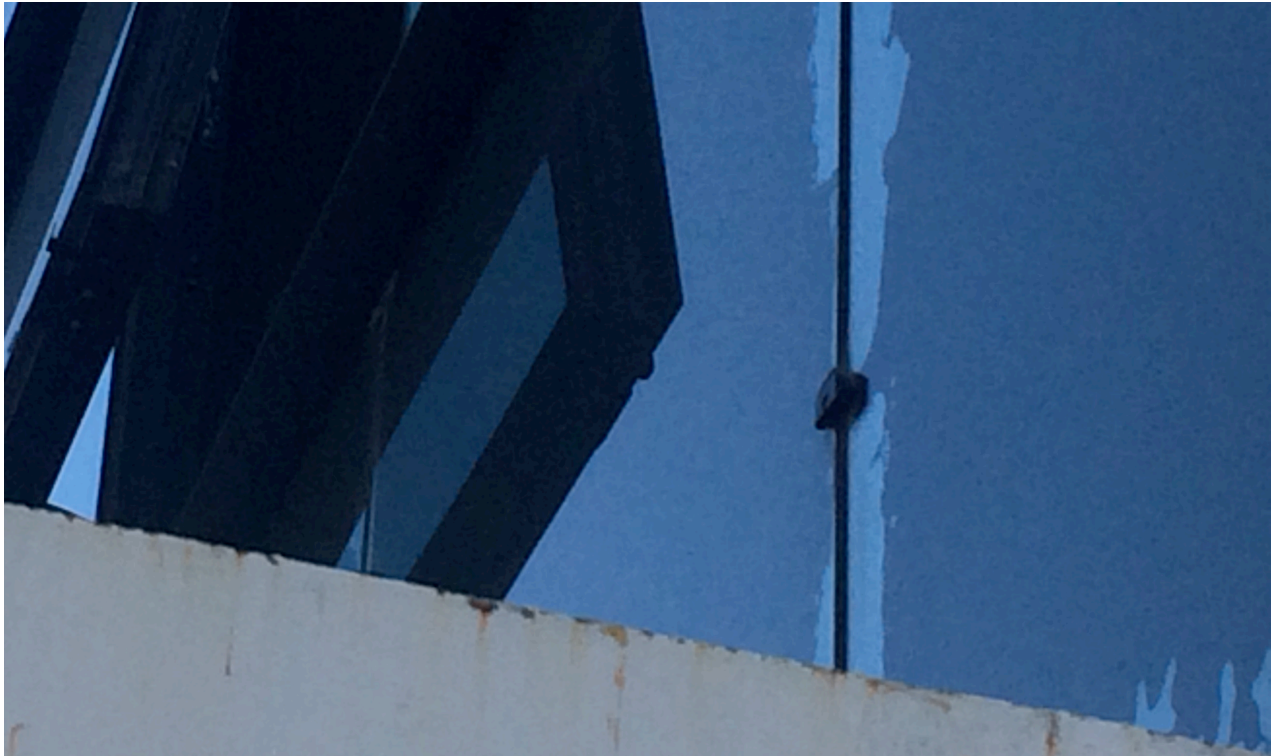
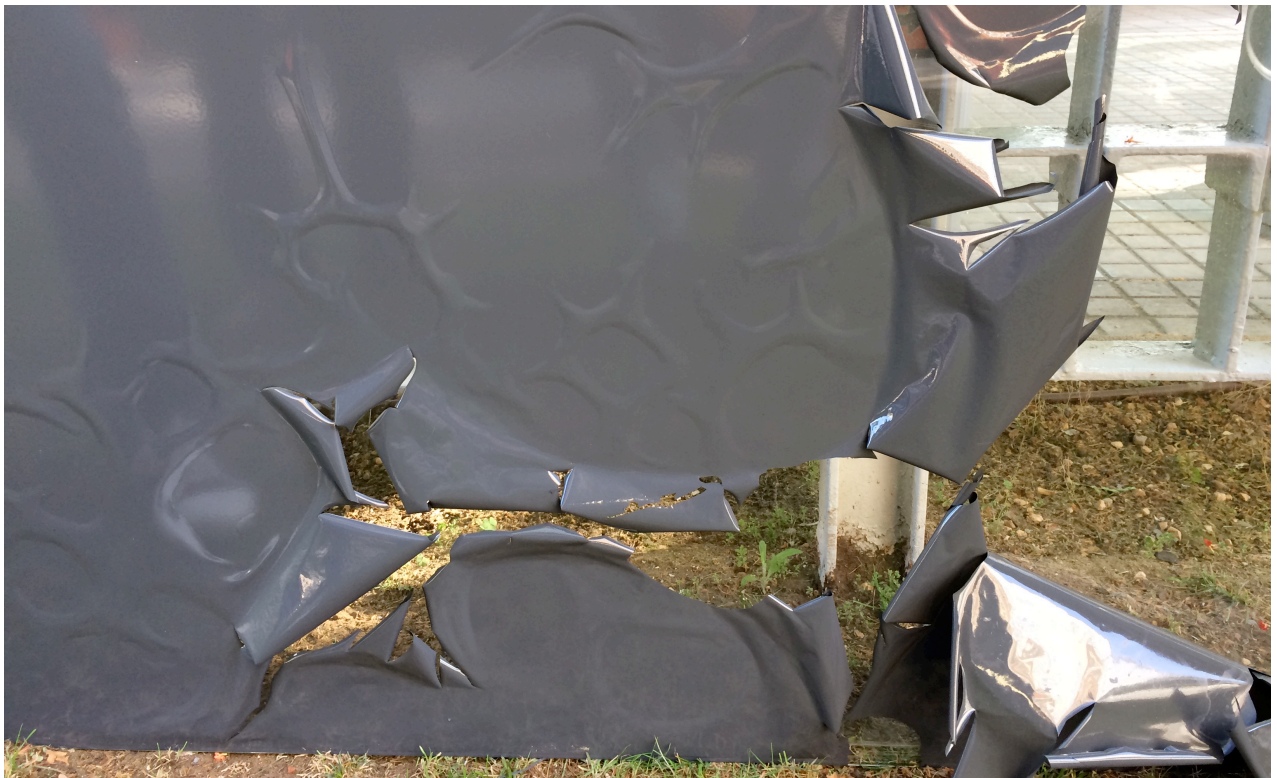
Arriba y abajo: zona deteriorada de la pintura de oscurecimiento

El vidrio de las zonas ciegas, es un laminar sin cámara 4+4mm, que se pintó interiormente, y que debido a la escasa protección térmica existente en estas franjas, ha acabado desprendiéndose de forma general tras una primera fase de fisuración.

Se colocará vidrio selectivo templado superplus SNX 60/28 T6 templado/cámara 16 argón/laminar 4+4 acústico de color neutro para la franja superior y para la parte inferior se colocará un vidrio templado opacificado de 6mm

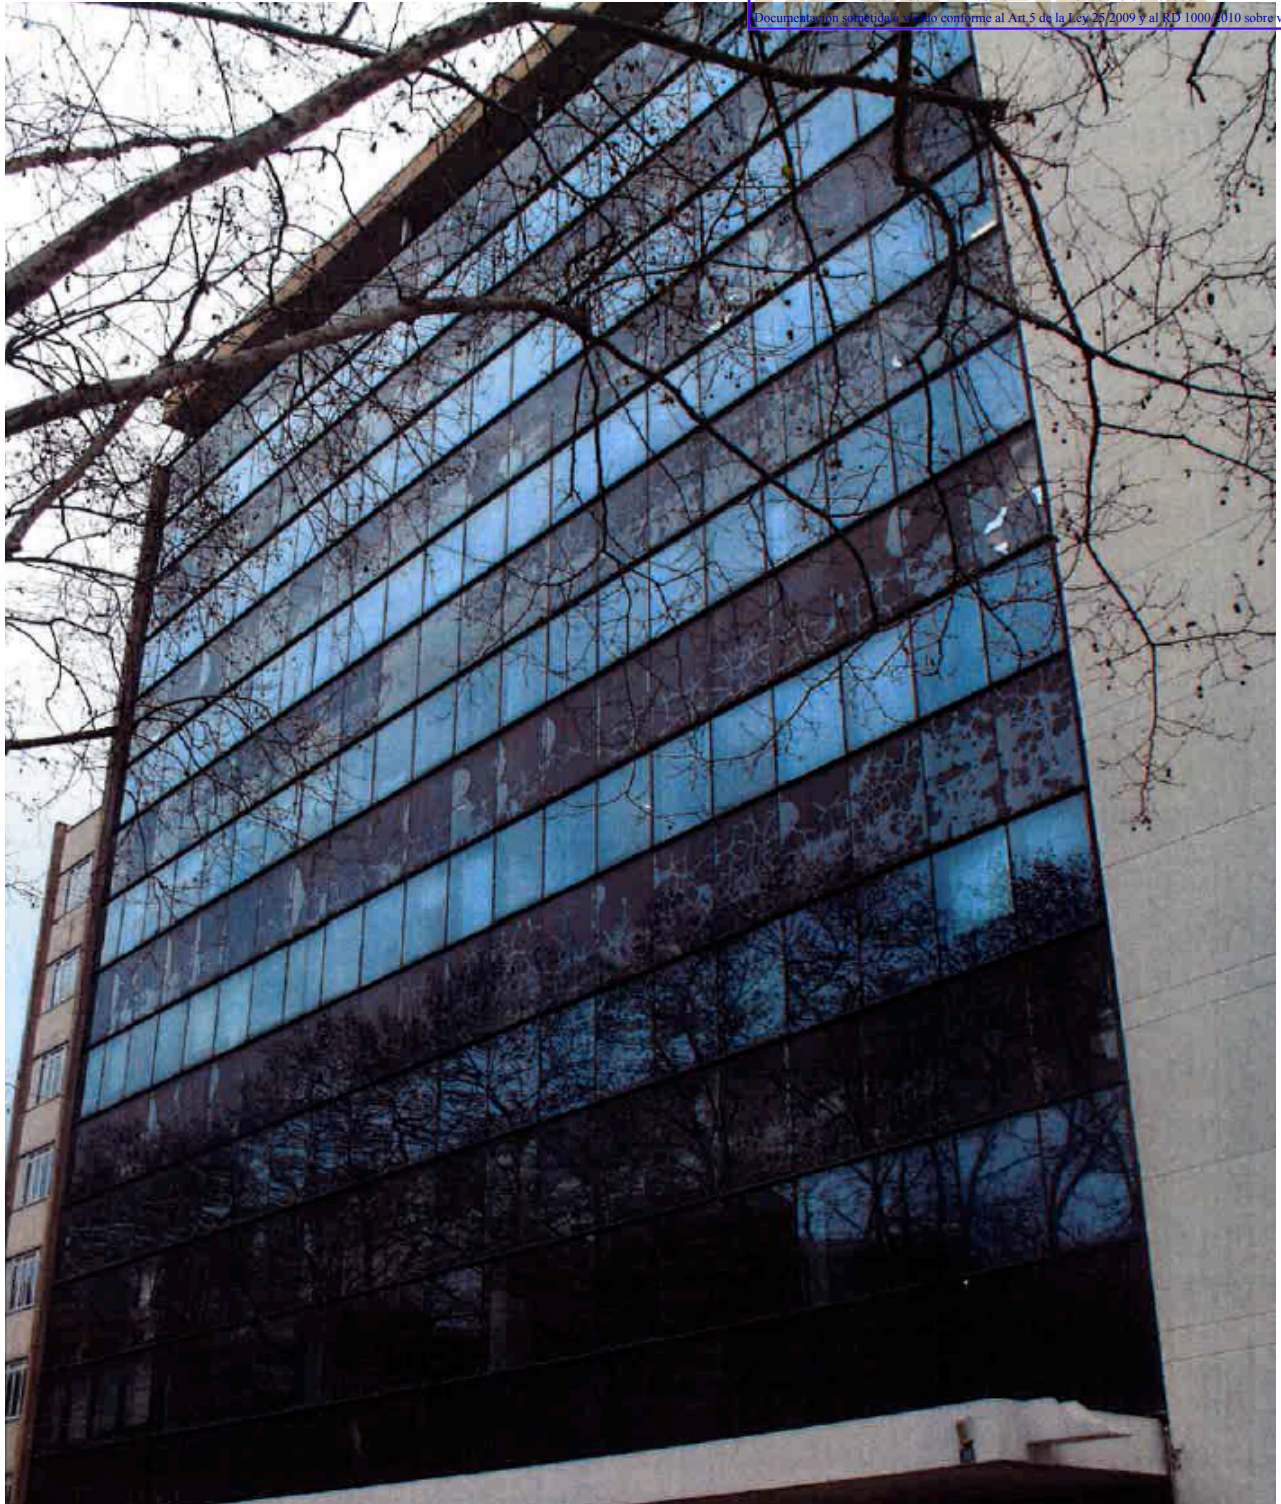
Arriba: fachada muro cortina filología

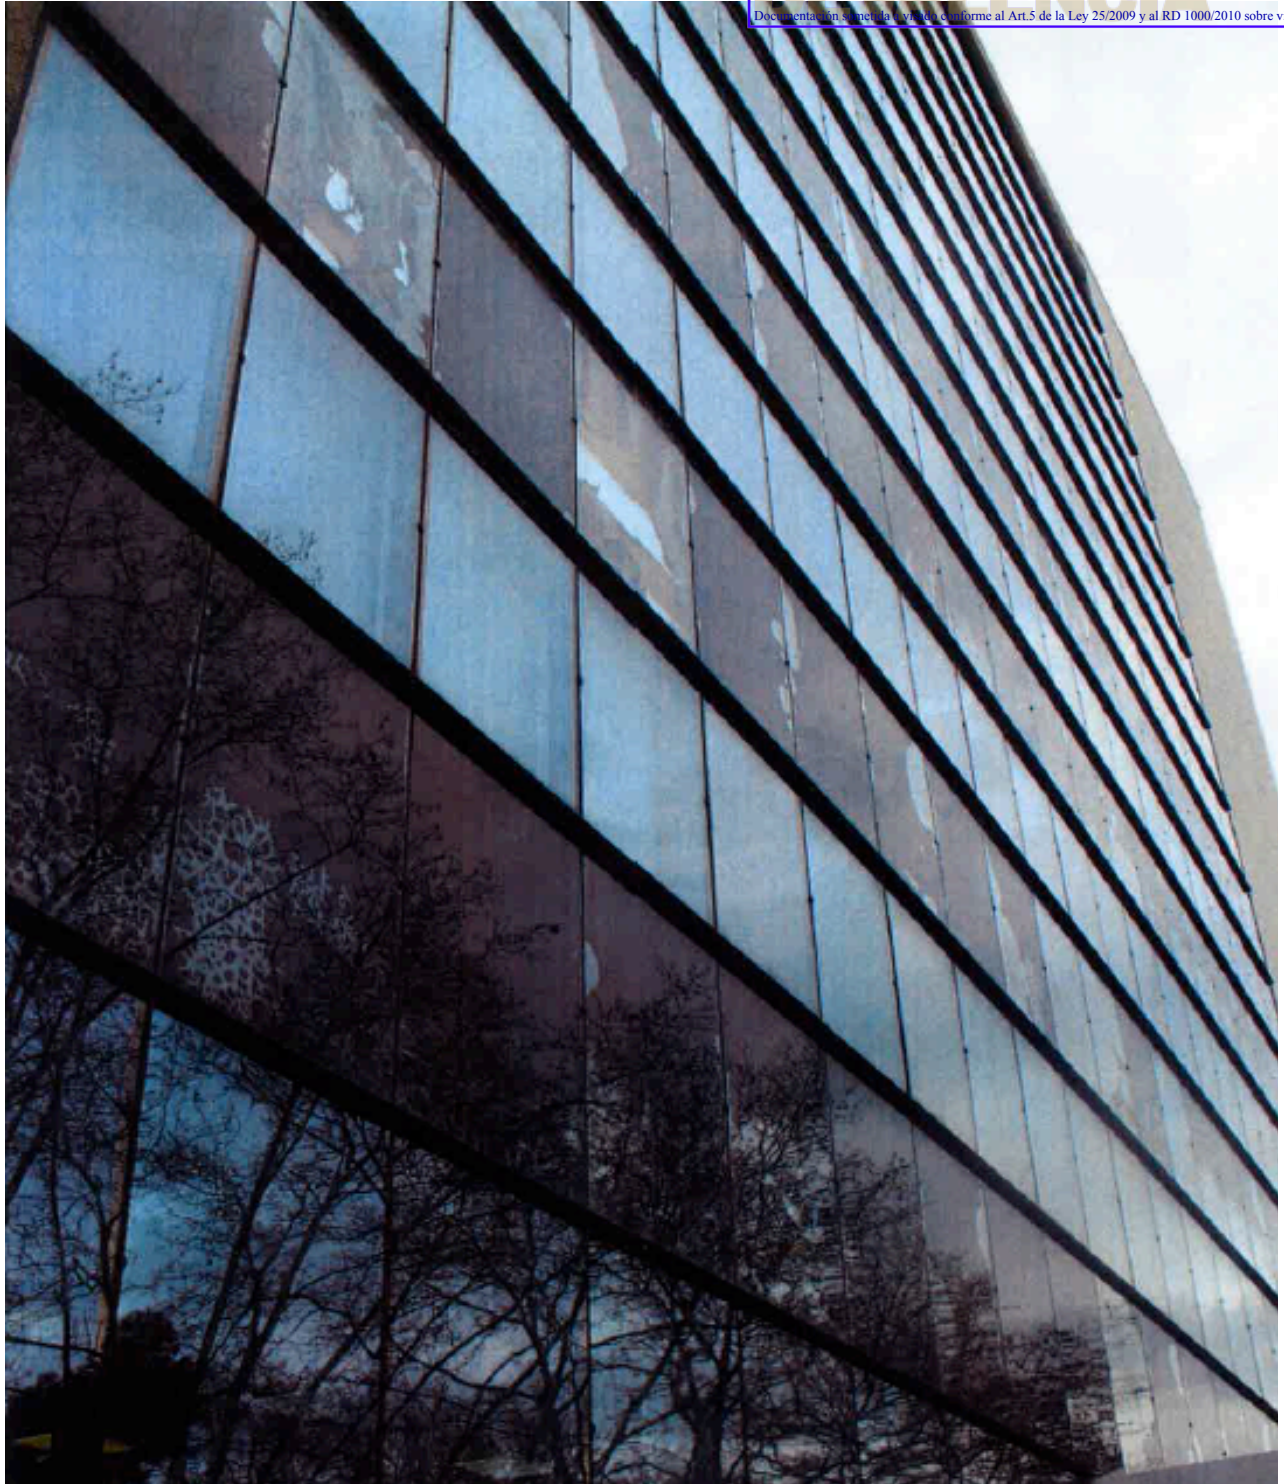
Arriba: fachada muro cortina filología

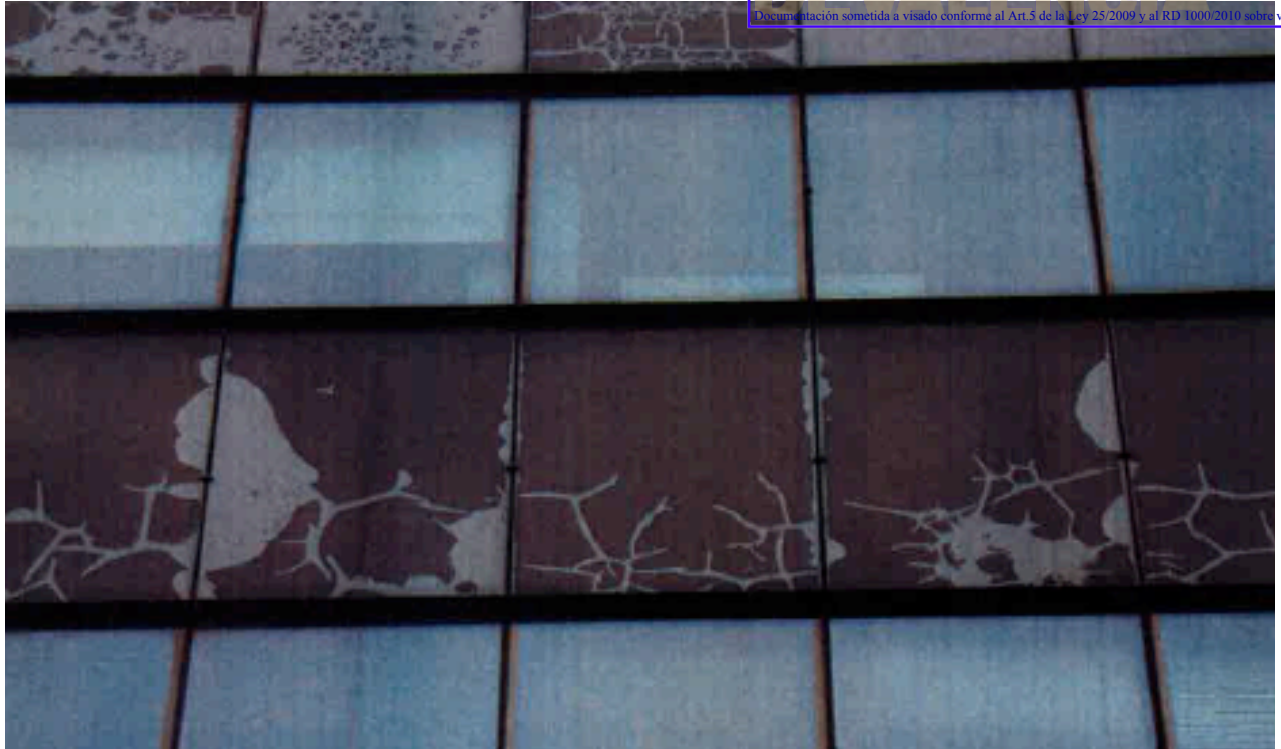
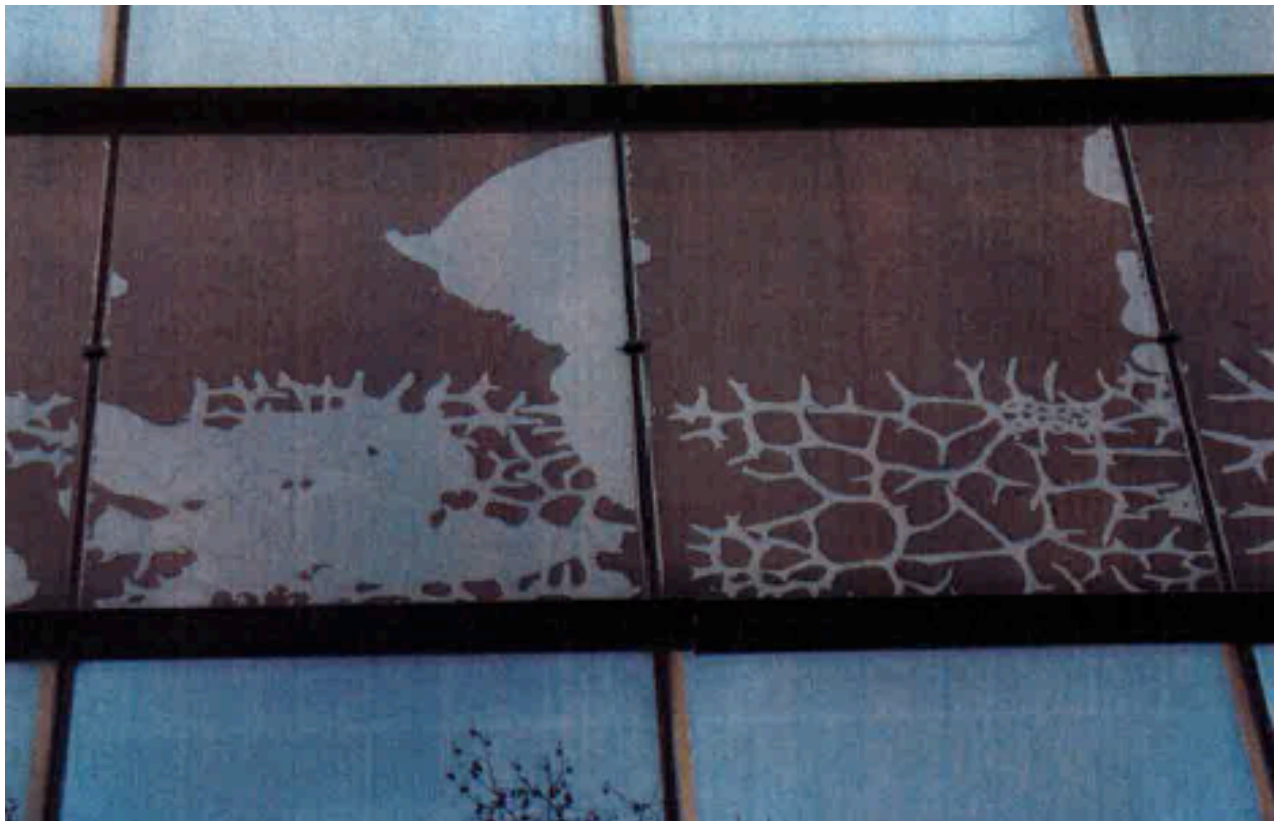
Arriba y abajo: zona opaca muro cortina

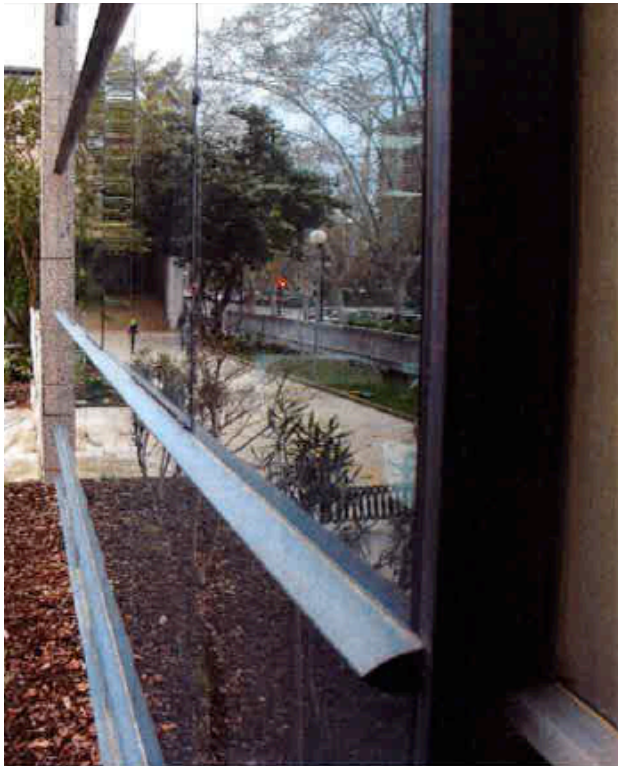
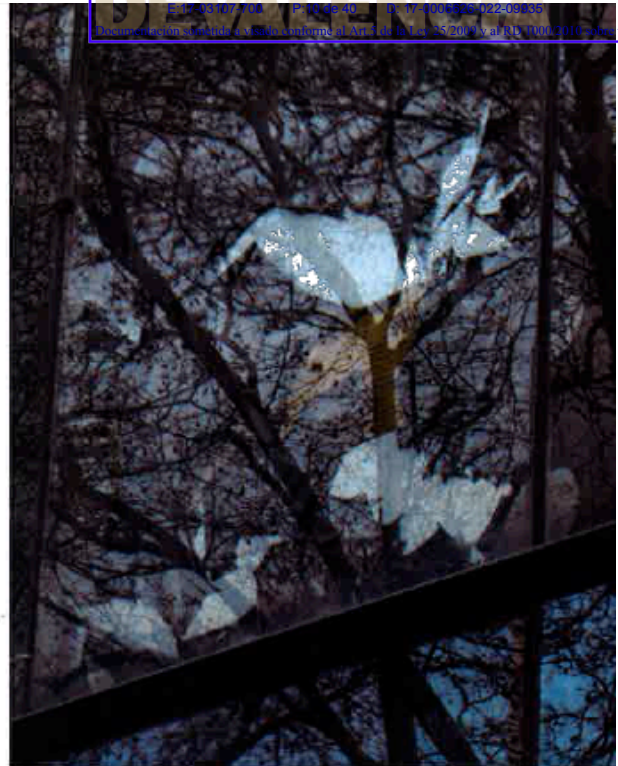
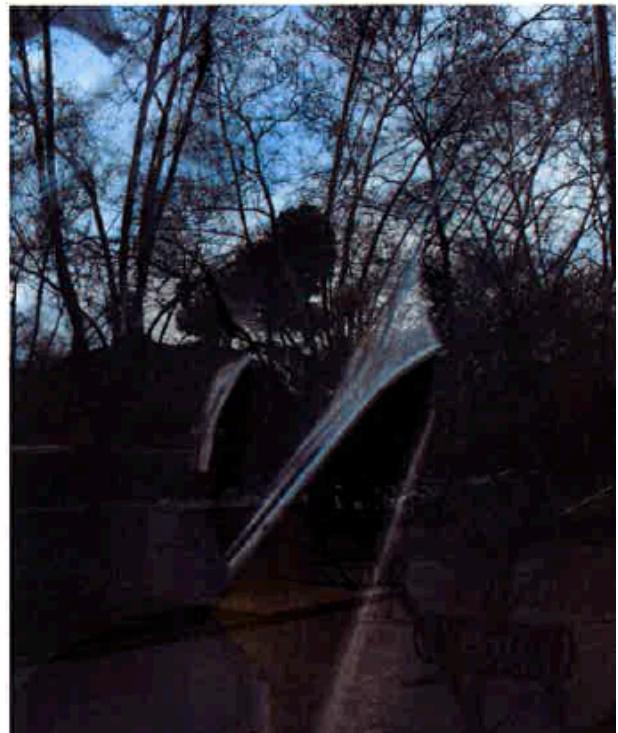
Arriba: detalles pintura muro cortina

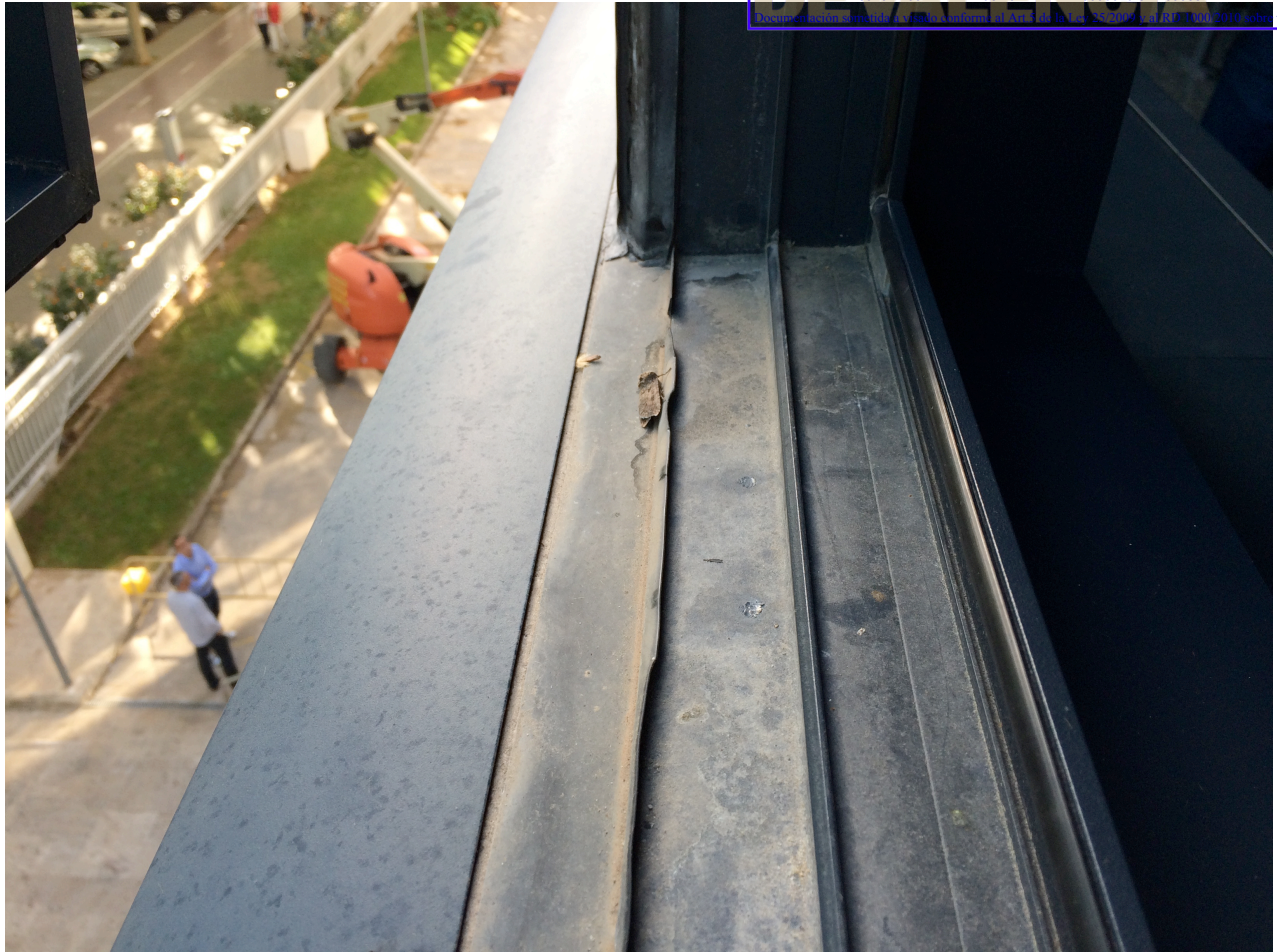
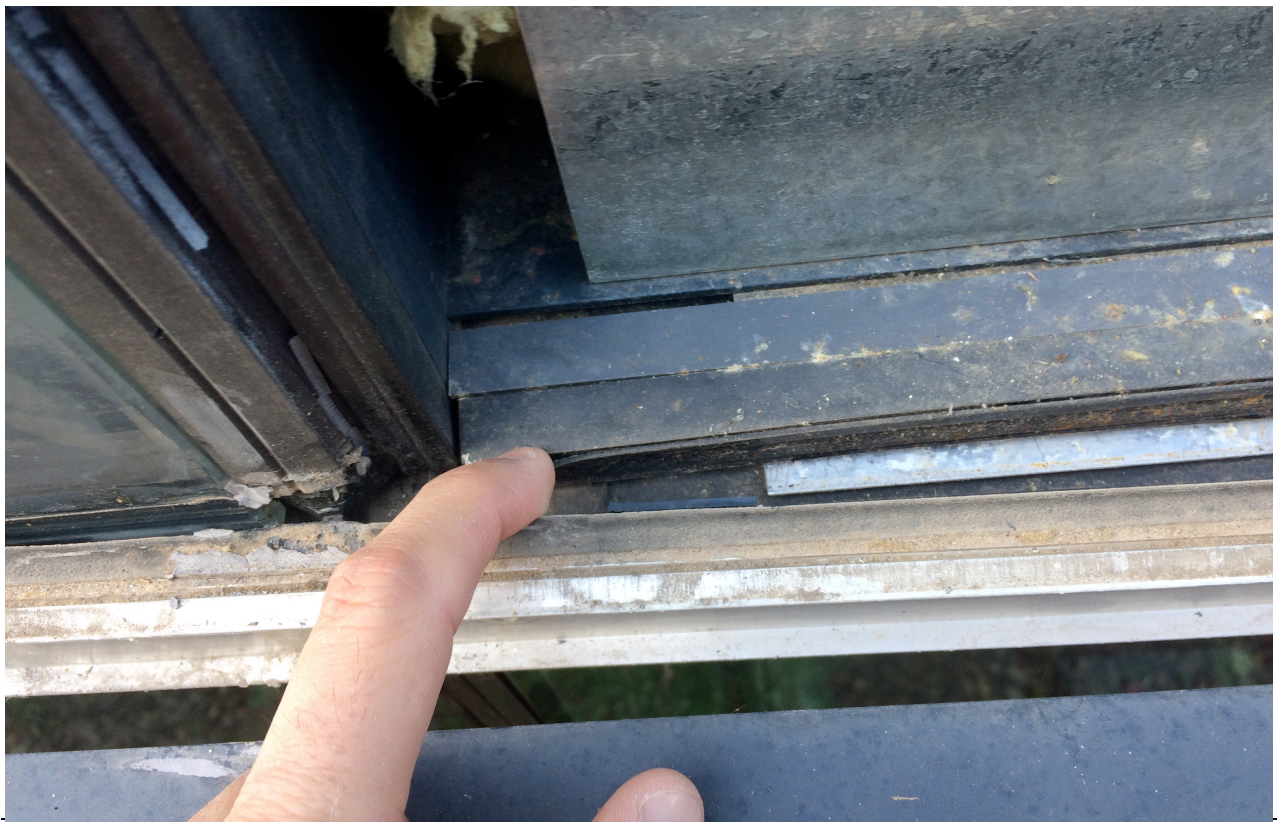
Arriba y abajo: juntas deterioradas a sustituir

La actuación consistirá en la sustitución del 100% de los vidrios del muro cortina así como las tapetas horizontales y juntas verticales y parte proporcional de piezas del muro cortina, por nuevas del mismo sistema y misma casa comercial para asegurar su estanqueidad.

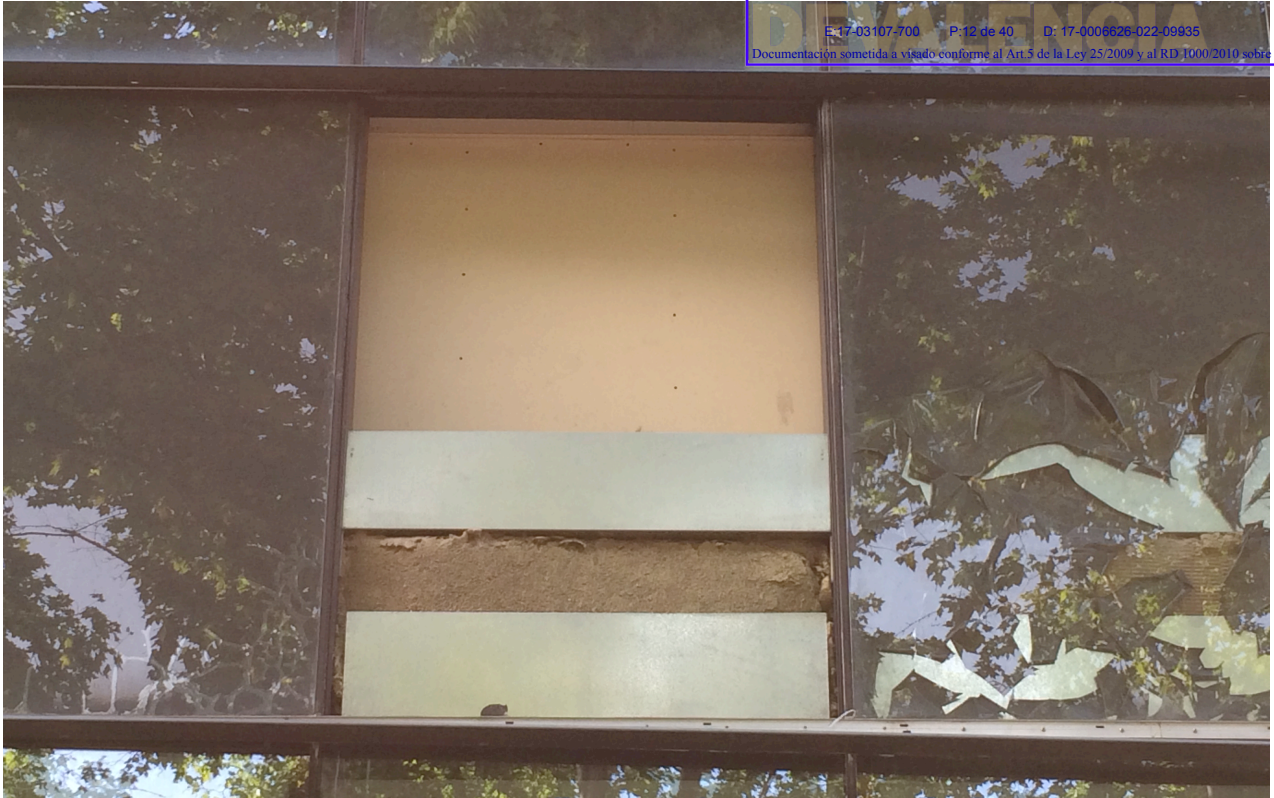
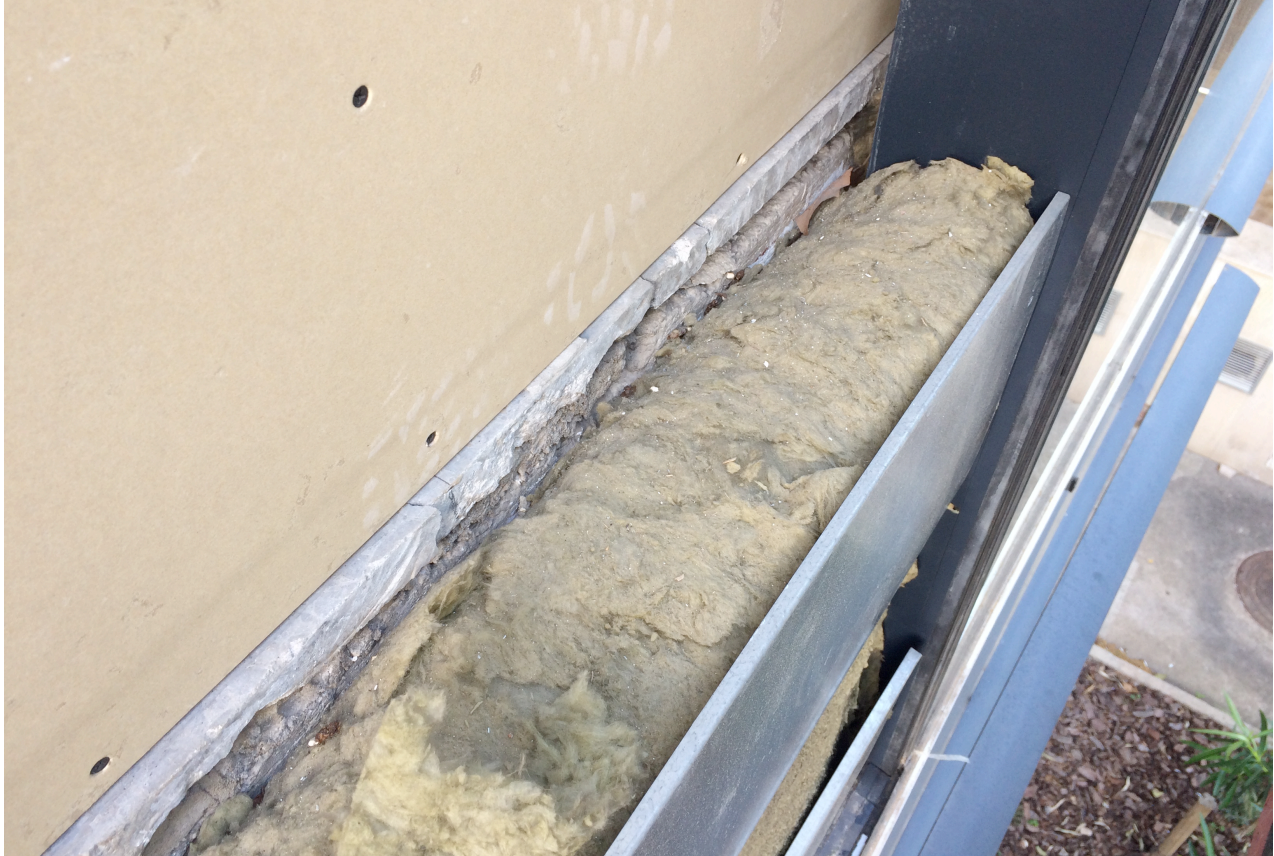
Arriba y abajo: estado del aislamiento de las zonas opacas a rehacer

Tras el vidrio opaco se rellenará el espacio intersticial entre vidrio y trasdosado con lana de roca debidamente anclada sustituyendo la actual. Además se reparan los trasdosados interiores.

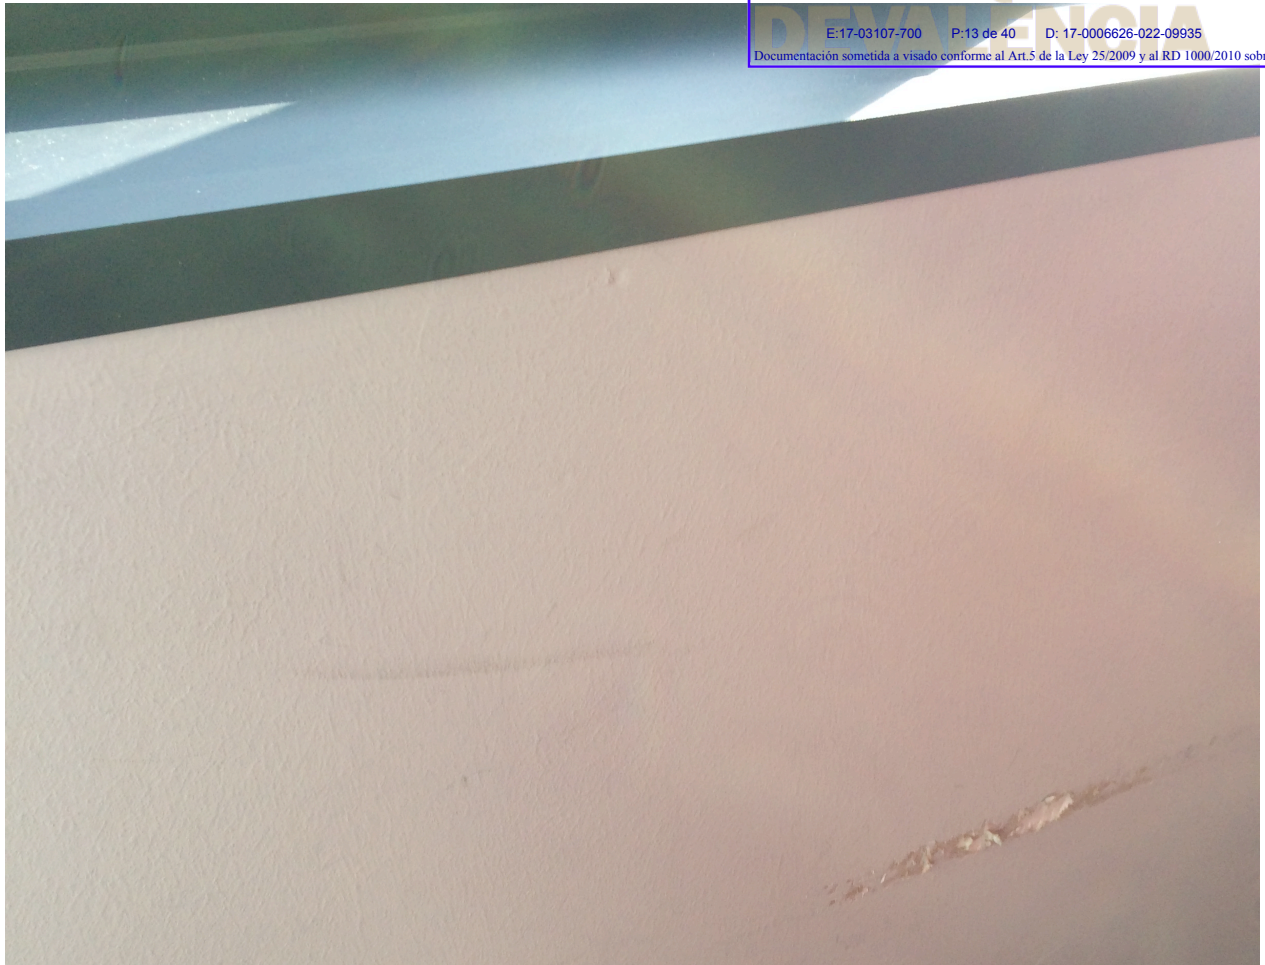
Arriba: trasdosados a reparar

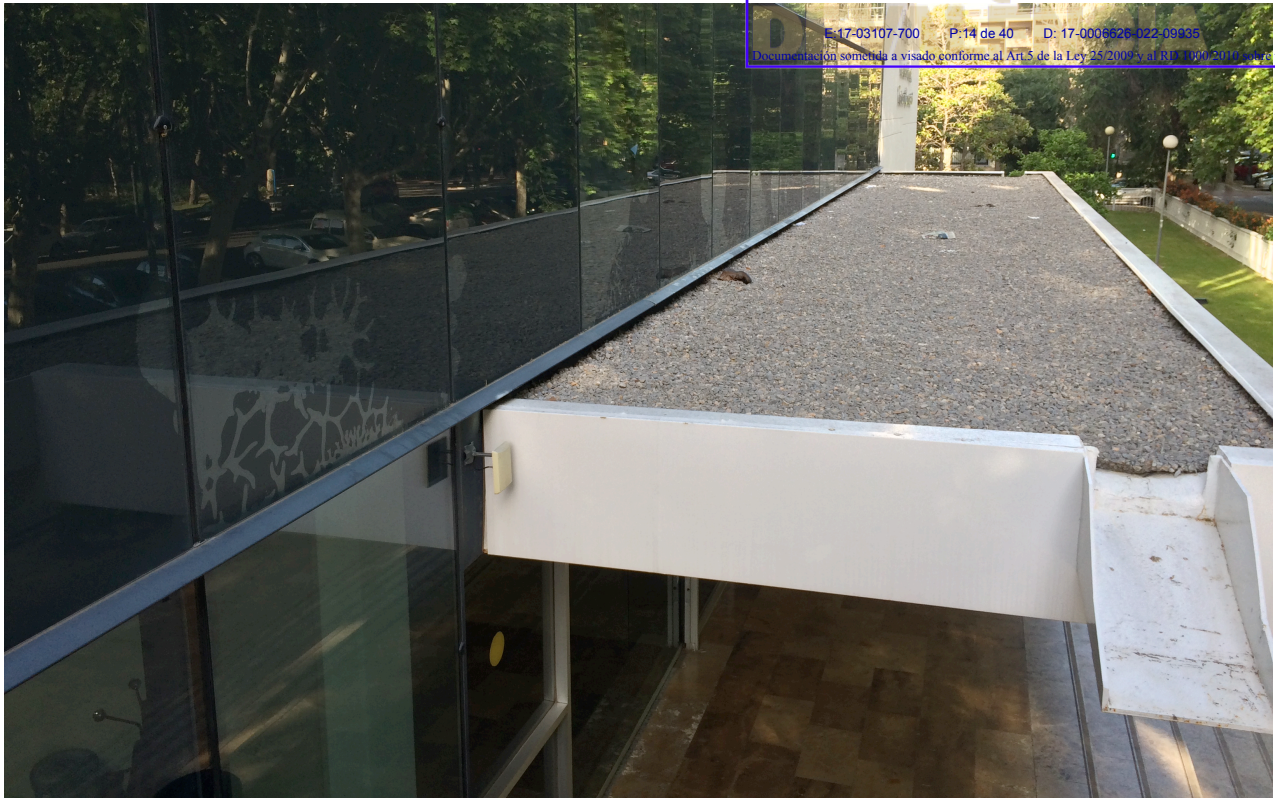
Arriba: Marquesina de protección acceso principal

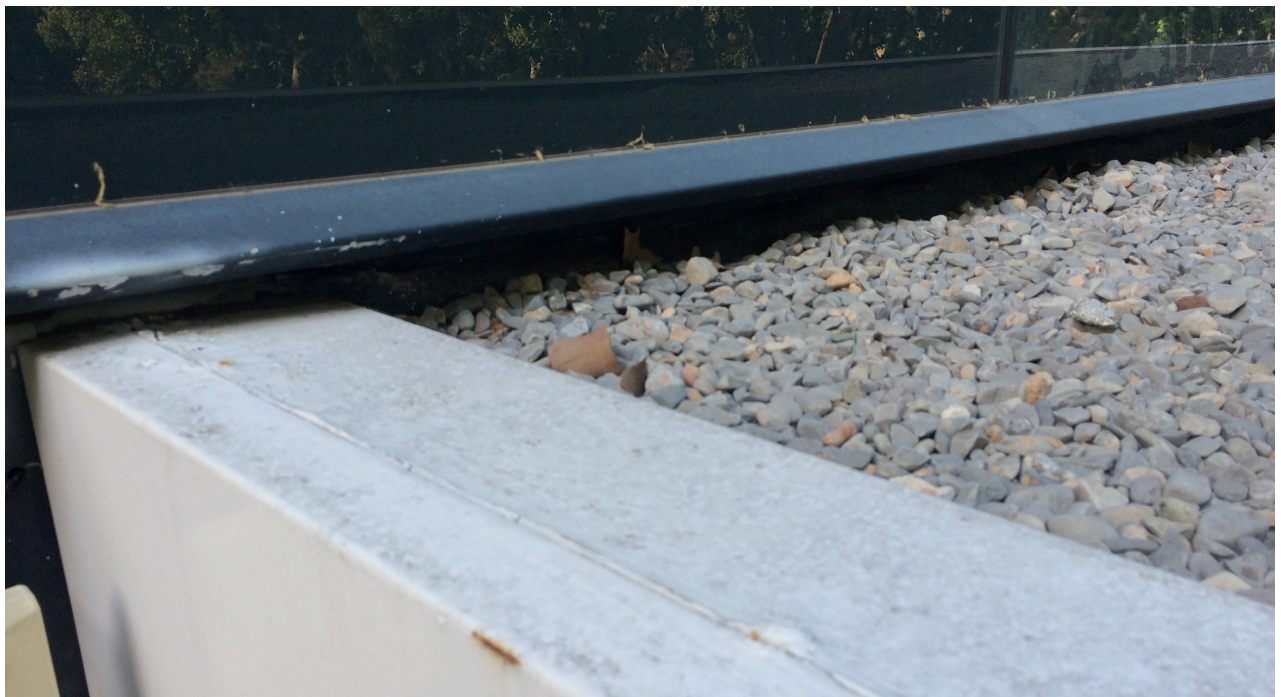
Arriba: Deterioro de tapetas de muro cortina en zona marquesina.
