PLIEGO DE PRESCRIPCIONES TÉCNICAS PARTICULARES PARA LA CONTRATACIÓN DE LA REDACCIÓN Y DIRECCIÓN DE OBRAS DEL PROYECTO DE RESTAURACIÓN DE LA ESCALERA DEL PATIO INTERIOR DE LA FACULTAD DE PSICOLOGÍA, CAMPUS DE BLASCO IBÁÑEZ.

INFORME ESCALERA INTERIOR FACULTAD DE
PSICOLOGÍA

CAMPUS DE BLASCO IBÁÑEZ (VALENCIA)

DOCUMENTO N°: EST1513-INFORME
EDICIÓN: 00

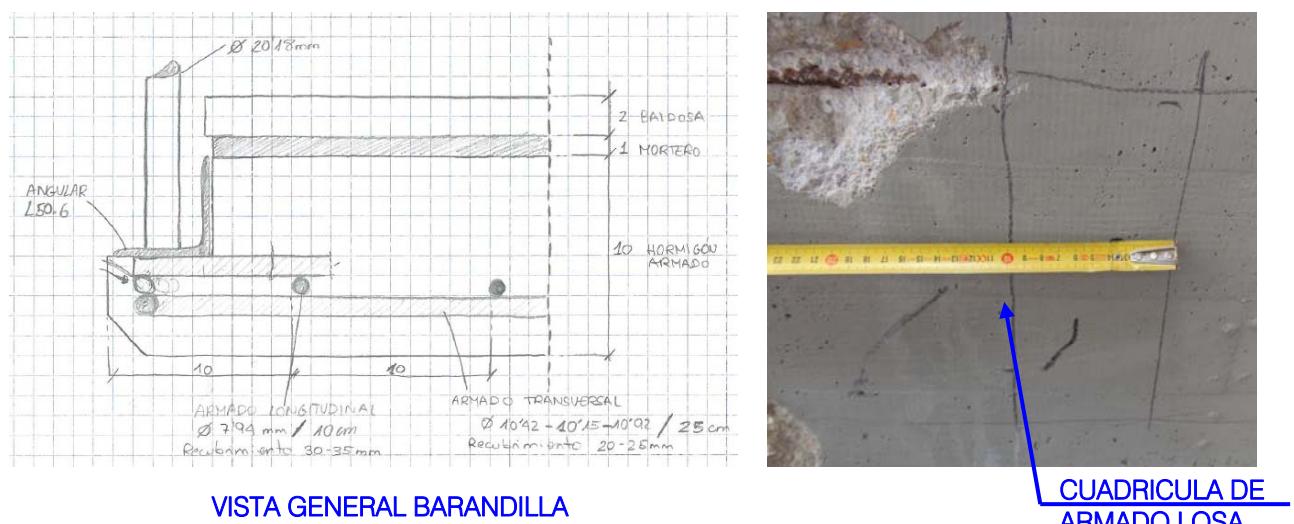
Mediante la realización de rozas y pachometría se ha determinado el armado de la losa, que está formado por barras longitudinales de Ø8/10cm y transversales de Ø10/25cm.

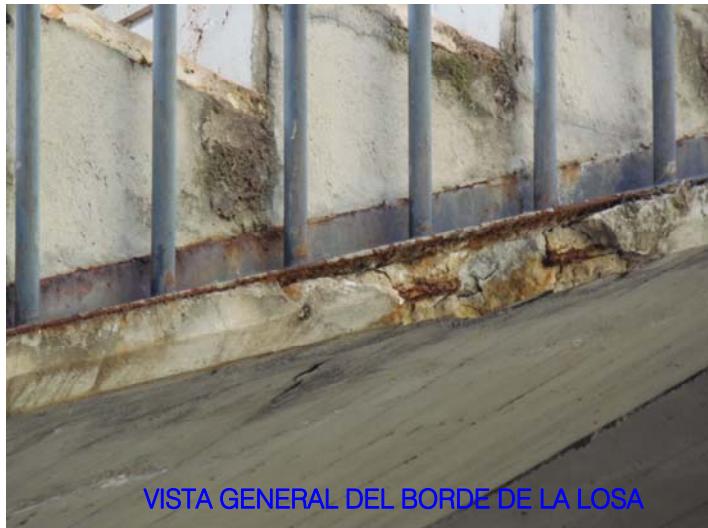
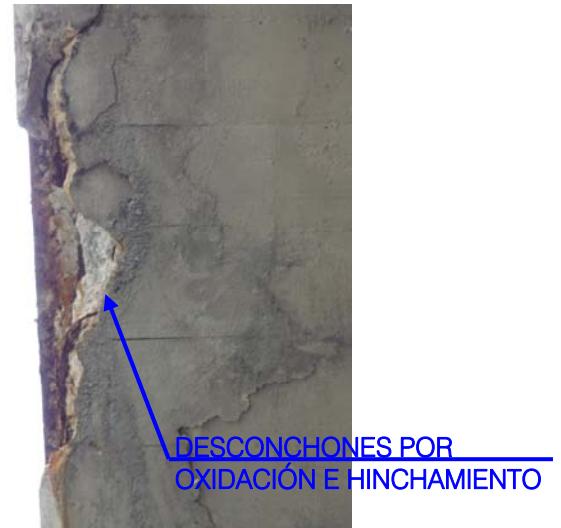
En general la losa presenta signos de deterioro importantes en los bordes, debido a la oxidación del angular, sus anclajes y las patillas del armado de la losa.

Se repicarán y sanearán todos dos los bordes de la losa, así como aquellas zonas donde se observen desconchones y degradación de la capa de recubrimiento del hormigón.

Posteriormente se protegerá el armado y se regenerará la superficie de la losa siguiendo un procedimiento adecuado para ello mediante el empleo de morteros de reparación y/o morteros tixotrópicos autonivelantes.

Finalmente se pintará toda la superficie para mejorar su durabilidad y acabado estético.

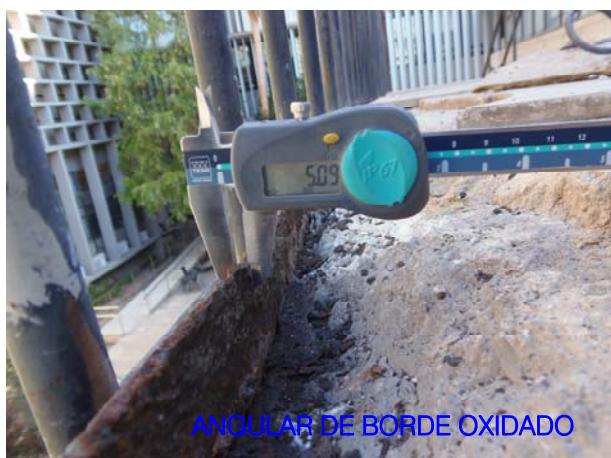
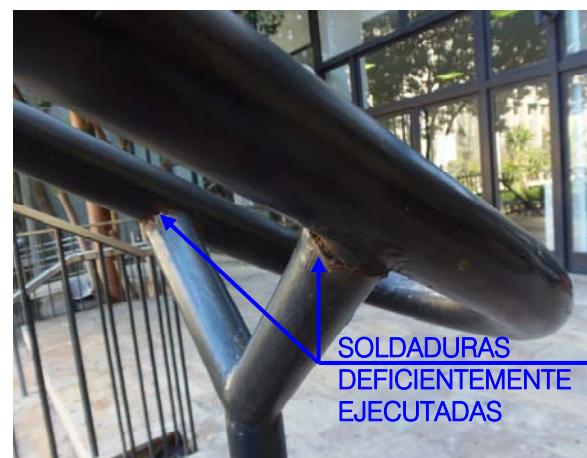
Se ha realizado una inspección visual de las barandillas de la escalera, presentando en muchas zonas un nivel de oxidación elevado, sobre todo el angular metálico del borde.

Además las barrera central presenta signos de oxidación en las uniones entre el pasamanos y los montantes, cuyo cordón de soldadura se ha realizado de forma deficiente.

Se recomienda la sustitución de los elementos de contención perimetrales debido a:

- Deficiente estado de conservación de los elementos de anclaje.
- Alto grado de oxidación en algunos elementos como el angular de apoyo.
- La barandilla no cumple con la altura mínima exigible para salvar desniveles superiores a 6m. Además la separación entre barrotes no cumple la distancia máxima de 100mm para espacios de pública concurrencia.
- El detalle constructivo ejecutado en el encuentro del angular con la losa no es el adecuado, originando una mayor degradación de la losa en estos puntos, al introducir el agua hacia el interior de la misma y permitir su acumulación.

Para la barrera centrar se recomienda su sustitución por una nueva, que mantenga la misma tipología que la barandilla exterior y así unificar el aspecto de ambas.

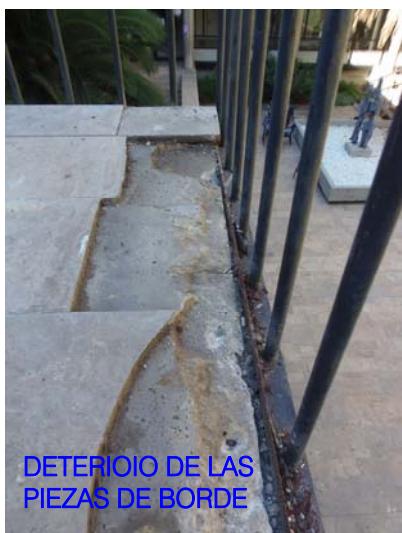
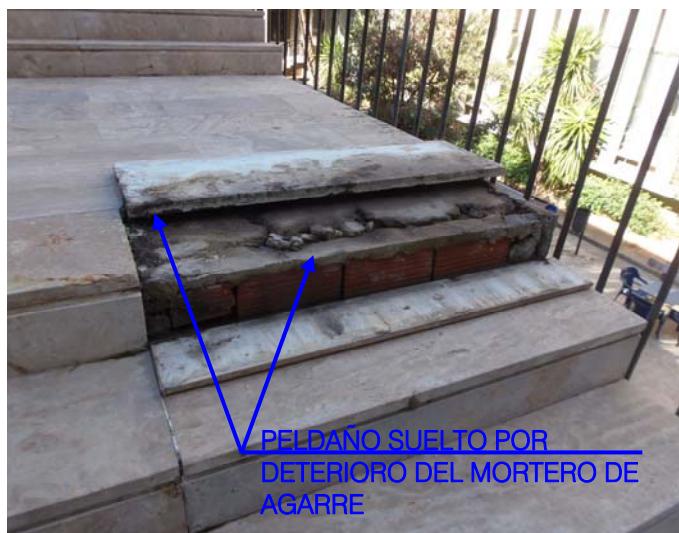
En general el pavimento se encuentra en buen estado salvo:

- Algunas piezas que, por presencia de humedad se ha deteriorado el mortero de agarre y se encuentran sueltas, y por tanto tendrán que ser recibidas nuevamente.

- Roturas puntuales debidas posiblemente a irregularidades en la base de apoyo de la pieza.

- Roturas de las piezas de borde por deterioro de la losa de apoyo al desconcharse el hormigón por la oxidación del angular de borde y su armado de conexión.

Se sustituirán las piezas dañadas y/o deterioradas. Además se recibirán nuevamente con mortero todas aquellas piezas sueltas y/o que presenten movimientos.

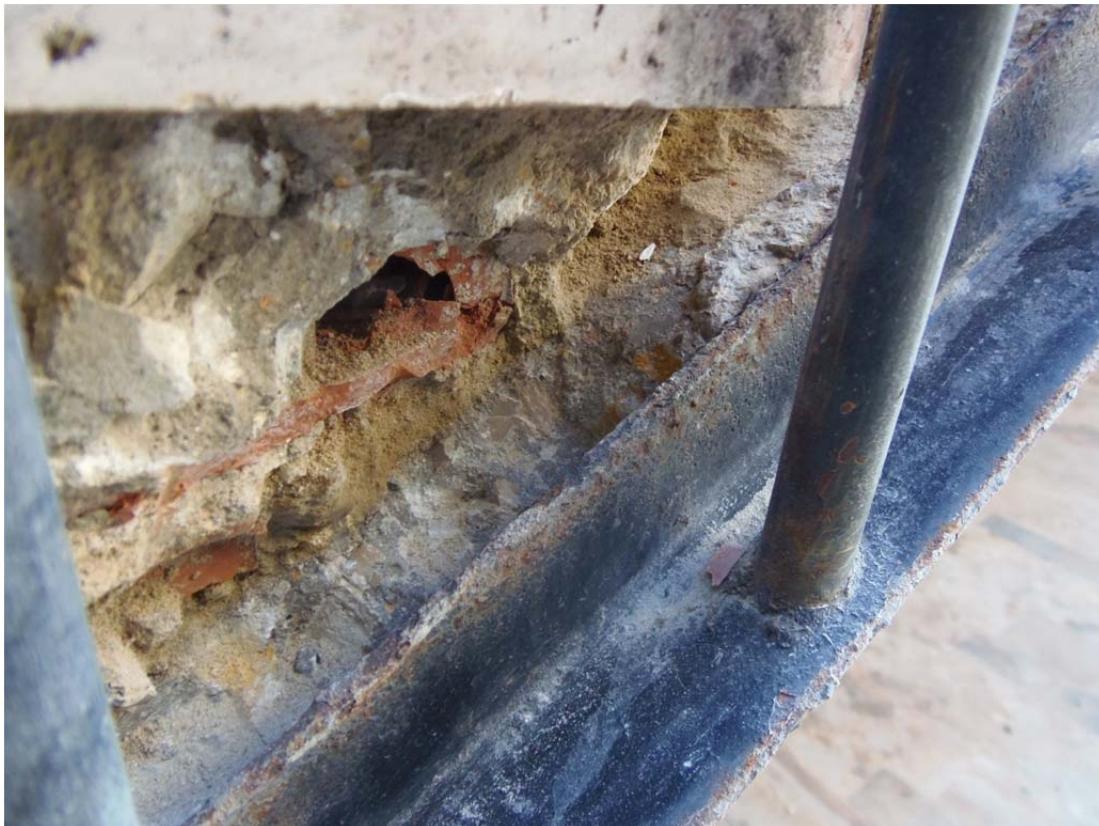
Estado de conservación del angular
