Estudios previos y análisis estructural

PRUEBAS DE CARACTERIZACIÓN MECÁNICA DE LAS FÁBRICAS DE SILLERÍA Y MAMPOSTERÍA

INTERVENCIÓN EN LA BÓVEDA. REFUERZO DE ARCOS Y REFUERZO DE LA PLEMENTERÍA DE PIEDRA

SUSTITUCIÓN DE LA ESTRUCTURA DE LA CUBIERTA EXISTENTE POR UNA NUEVA CUBIERTA DE MADERA LAMINADA ENCOLADA

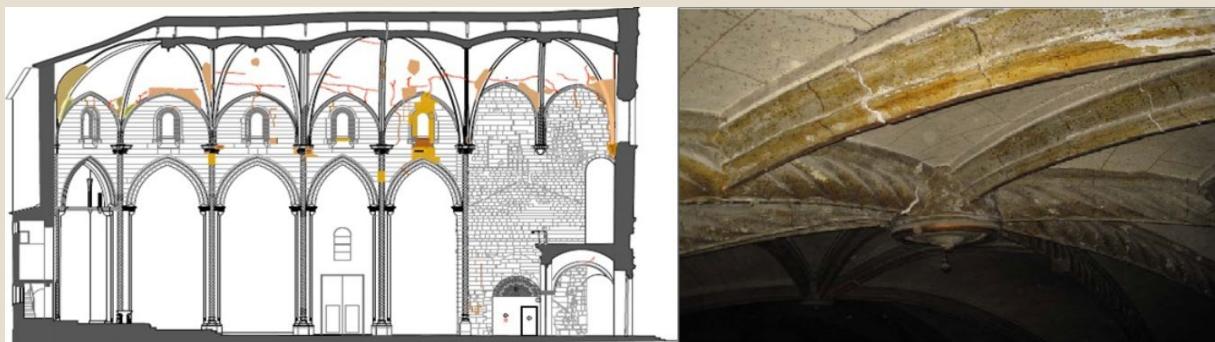
Foto 8

Durante el estudio de daños estructurales, se identificaron diversas grietas, fisuras y patologías en arcos, bóvedas y contrafuertes, evidenciando desplomes y daños considerables en estas áreas críticas (**fotos 8 y 9**).

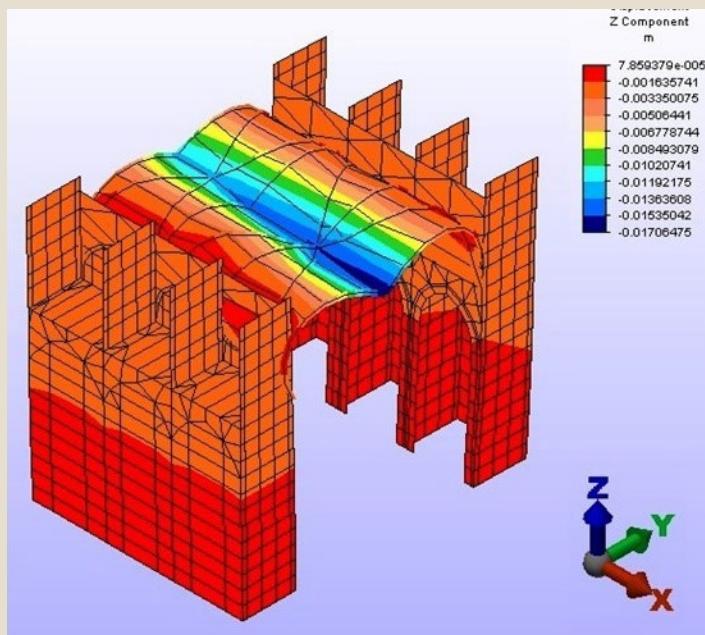
Foto 10.

Para abordar estos problemas, se emplearon modelos computacionales que permitieron analizar con precisión el comportamiento de los contrafuertes y las fuerzas horizontales que ocasionaban los daños (fotos 10 y 11). El recalce de los cimientos fue diseñado utilizando micropilotes, basándose en planos y modelos que verificaron el comportamiento estructural tras la intervención (fotos 12, 13 y 14). La ejecución de estos recalces con micropilotes fue detallada tanto en los proyectos como en la obra final (foto 15), asegurando la restauración y estabilización del edificio.

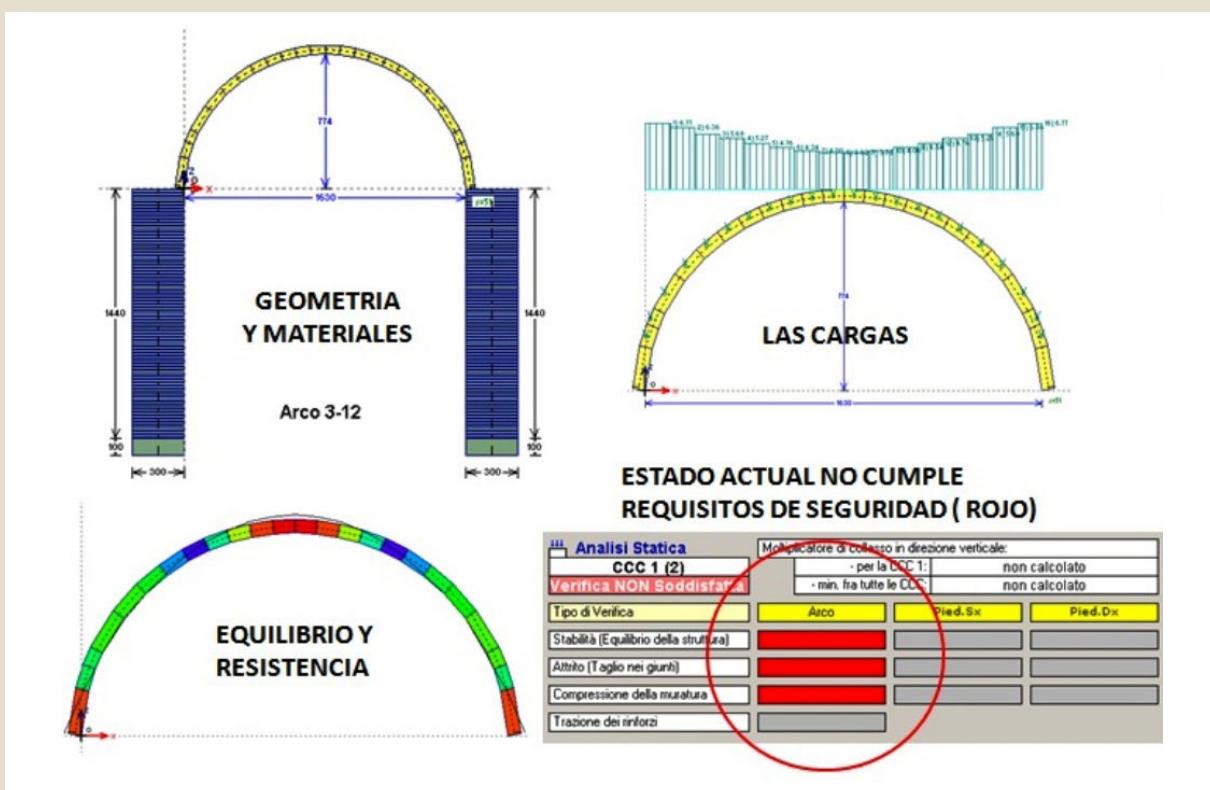
Foto 17.

(Foto 17) Análisis Estructural. Modelización de arcos. En el estado actual y para las cargas previstas no alcanzan suficiente nivel de seguridad.

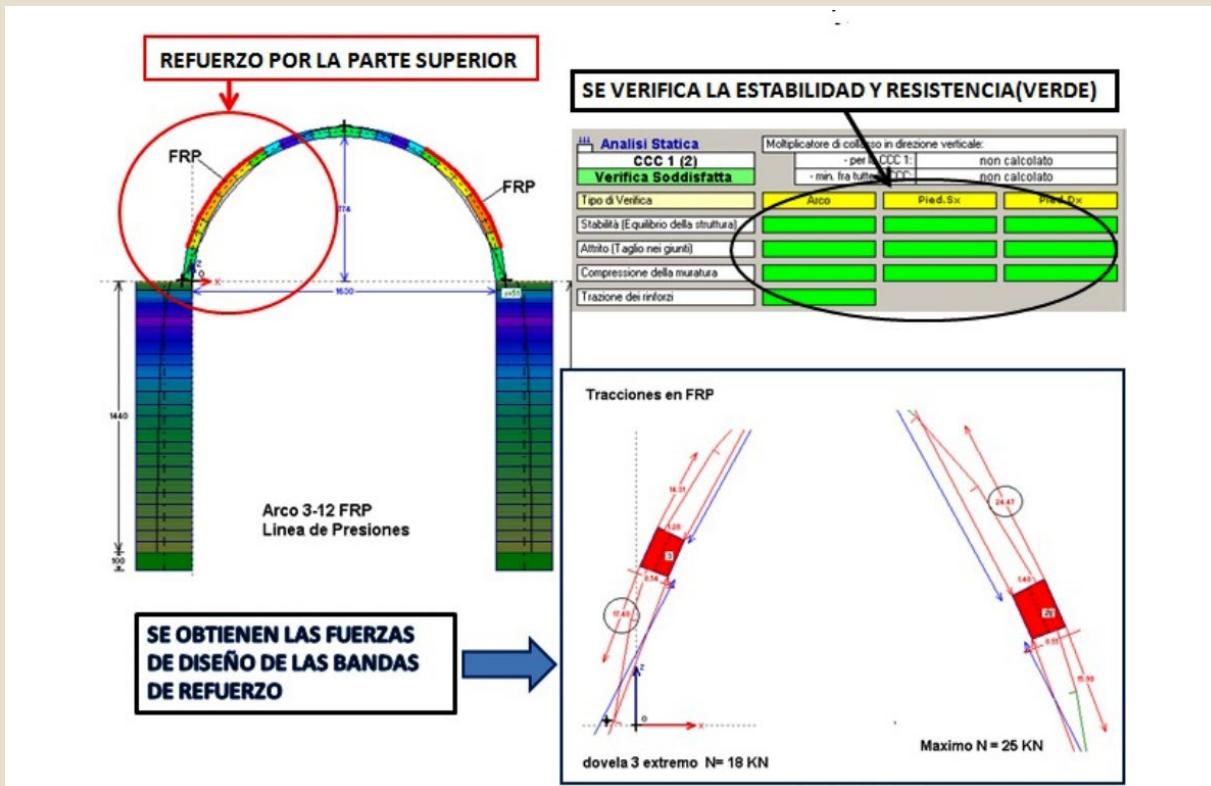
Foto 18.

(Foto 18) Análisis Estructural. Modelización de arcos con refuerzo superior de tejido de fibra de carbono. Los arcos reforzados cumplen requisitos de seguridad.

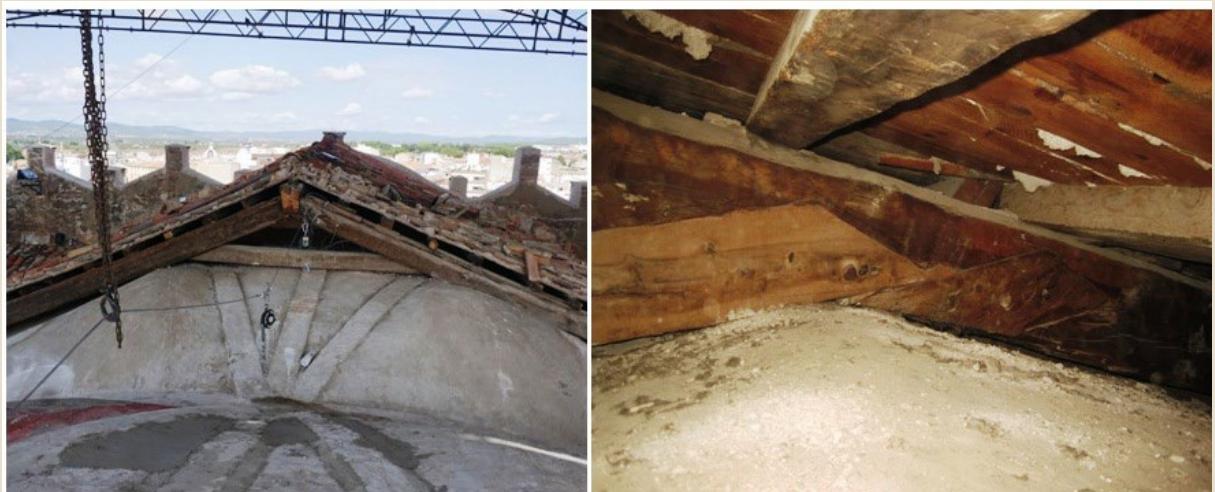
Foto 21.

(Foto 21) Inviabilidad de recuperar cubierta de madera existente. Degradación y deformación excesiva que llega a tocar y cargar sobre la bóveda. No dispone de fiabilidad y por tanto es insegura.

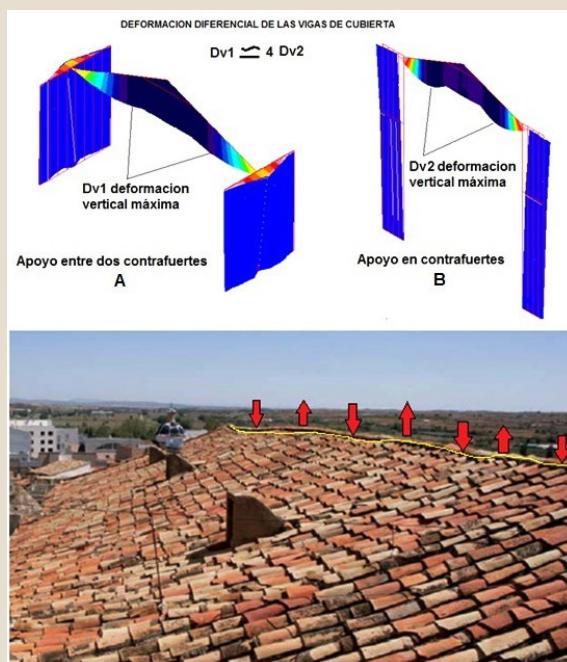
Foto 23.

(Foto 23) El resultado del modelo muestra una deformación muy distinta cada de un par a otro. en la posición A en que la cercha de madera apoya sobre el muro entre contrafuertes , las deformaciones son mayores que en el caso de la posición B que apoyan en los contrafuertes , ya que la rigidez de estos reduce la deformación de la cercha de madera. Esto se aprecia claramente con la vista de la cubierta por su parte superior en el estado actual.
