Desmontado la cubierta

PATOLOGIAS

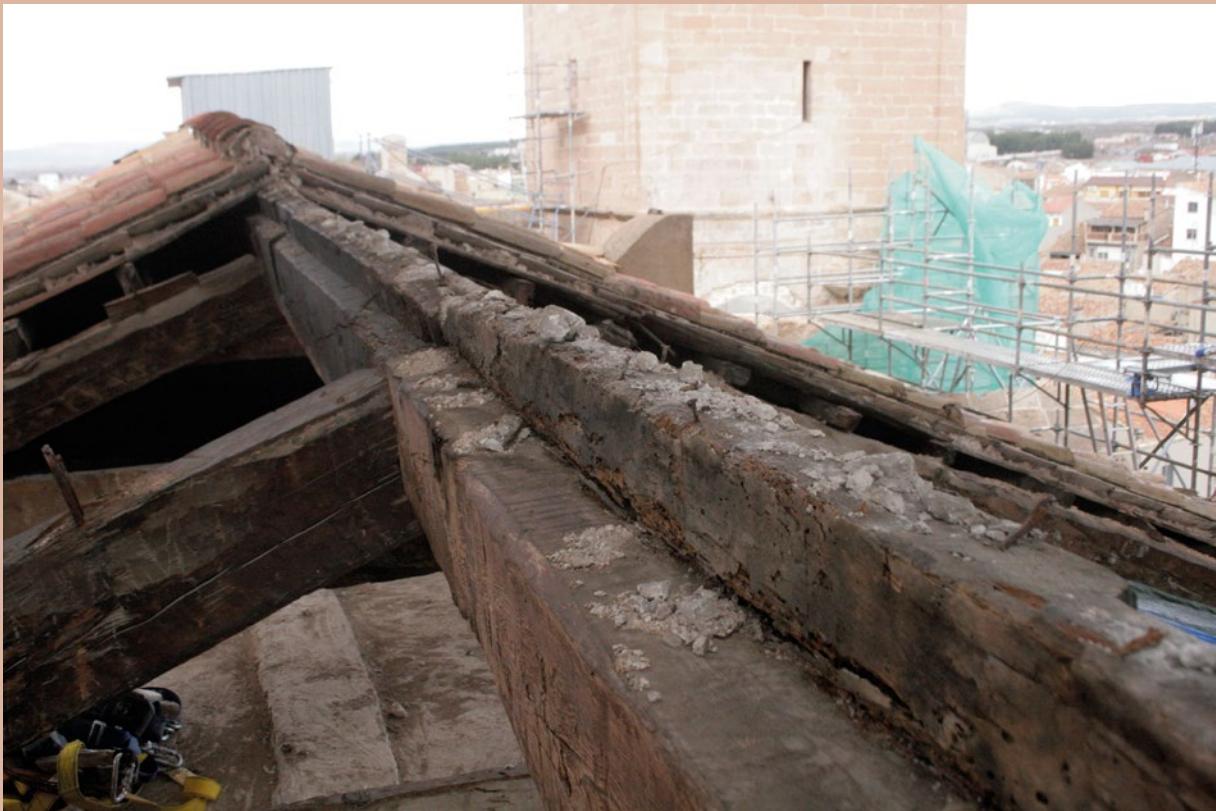
Vigas de hilera.

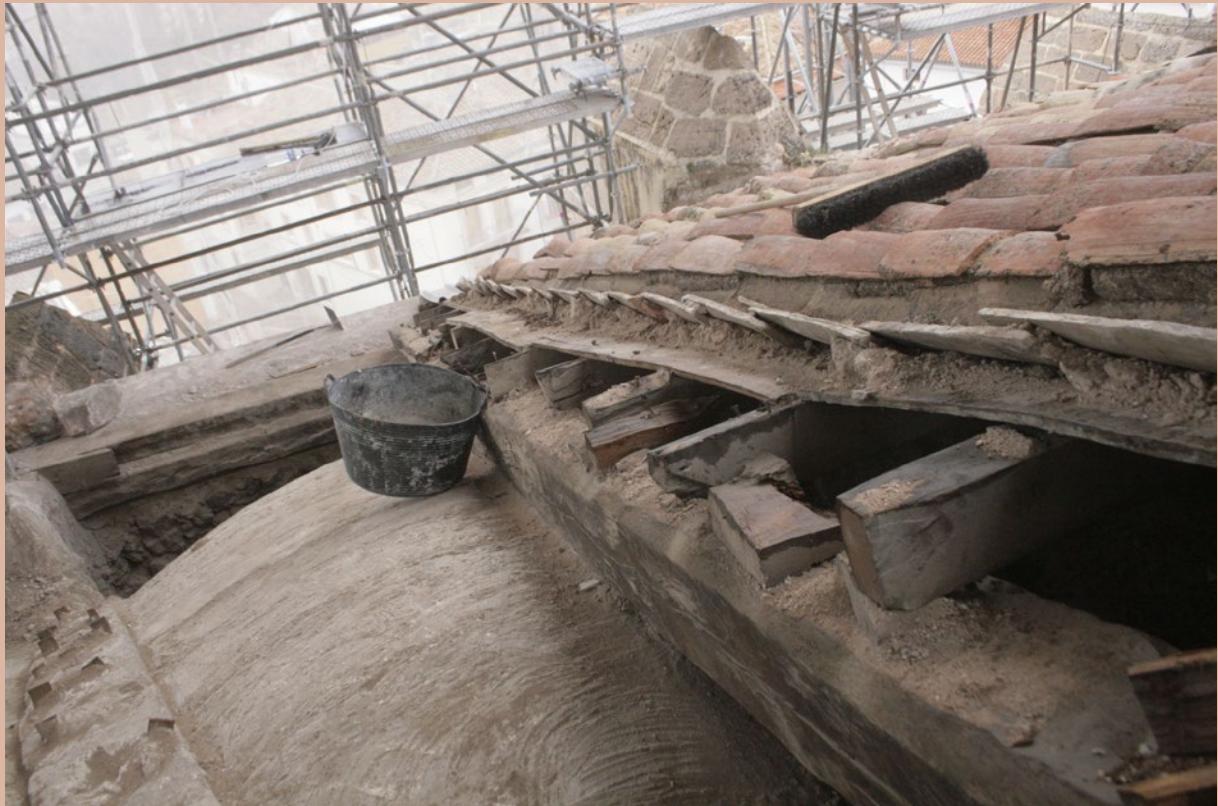
Sección de la cubierta. De arriba hacia abajo se ven las tejas sobre la capa de gravas con tierra, debajo el tablero de madera que apoya sobre las correas y estas sobre el par de madera.

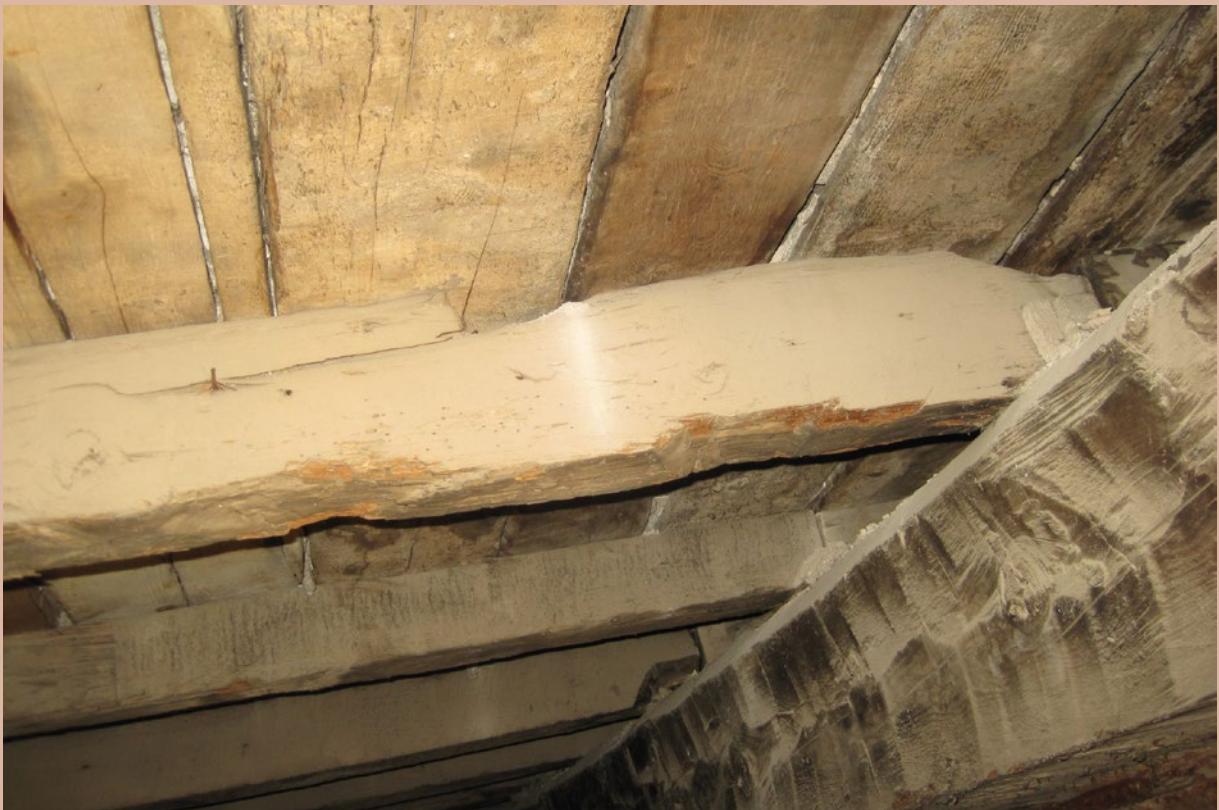
Detalle de los daños de las correas y el tablero de madera.

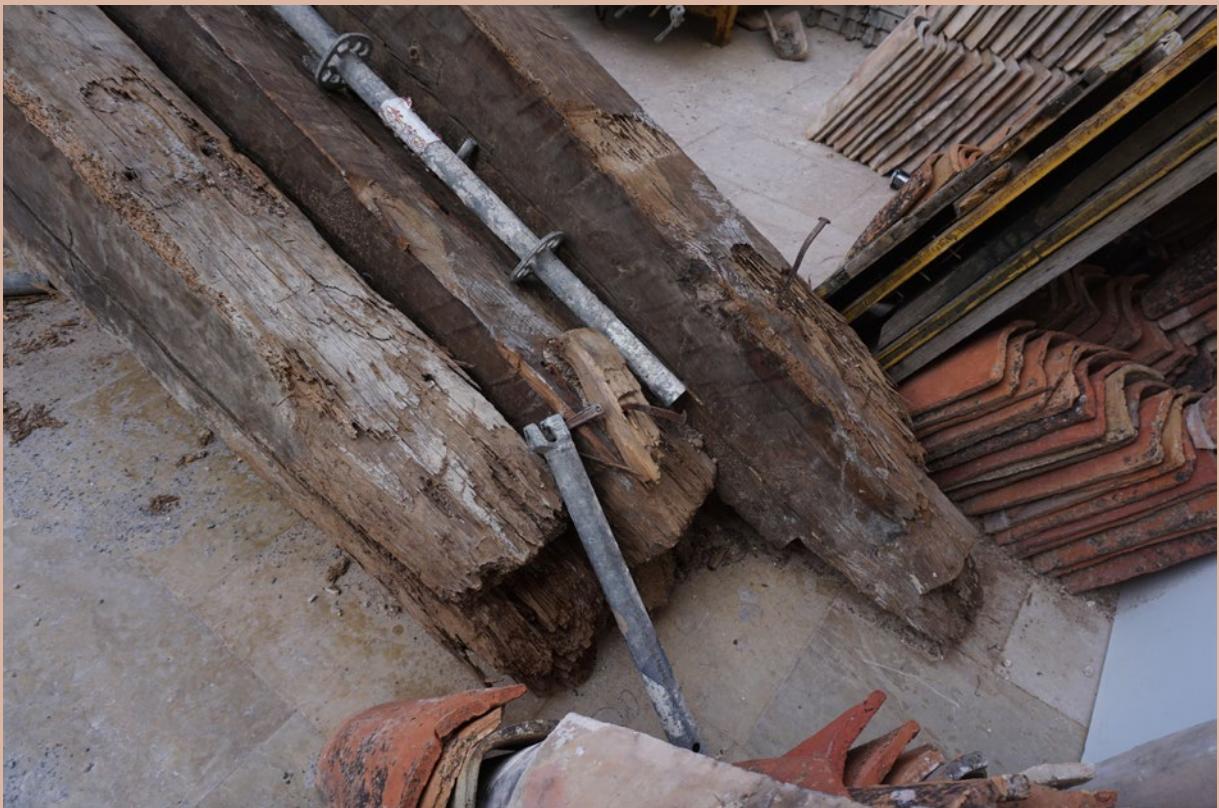
- 1. Falta de sección en los pares y tirantes:** Esto ocasionaba que estos elementos estructurales estuvieran apoyando directamente sobre los plementos de las bóvedas, lo cual generaba un grave peligro de rotura.
- 2. Ataque de termitas y pérdida de sección:** Las cabezas de los pares presentaban daños significativos debido a la infestación de termitas y la consecuente pérdida de material.
- 3. Filtraciones de agua:** Había numeroso puntos por donde el agua entraba, lo que contribuía a la degradación de la estructura por la humedad de la madera que facilita el moho y el ataque de insectos como las termitas.

Daños por pudrición y termitas de las cabezas de los pares.

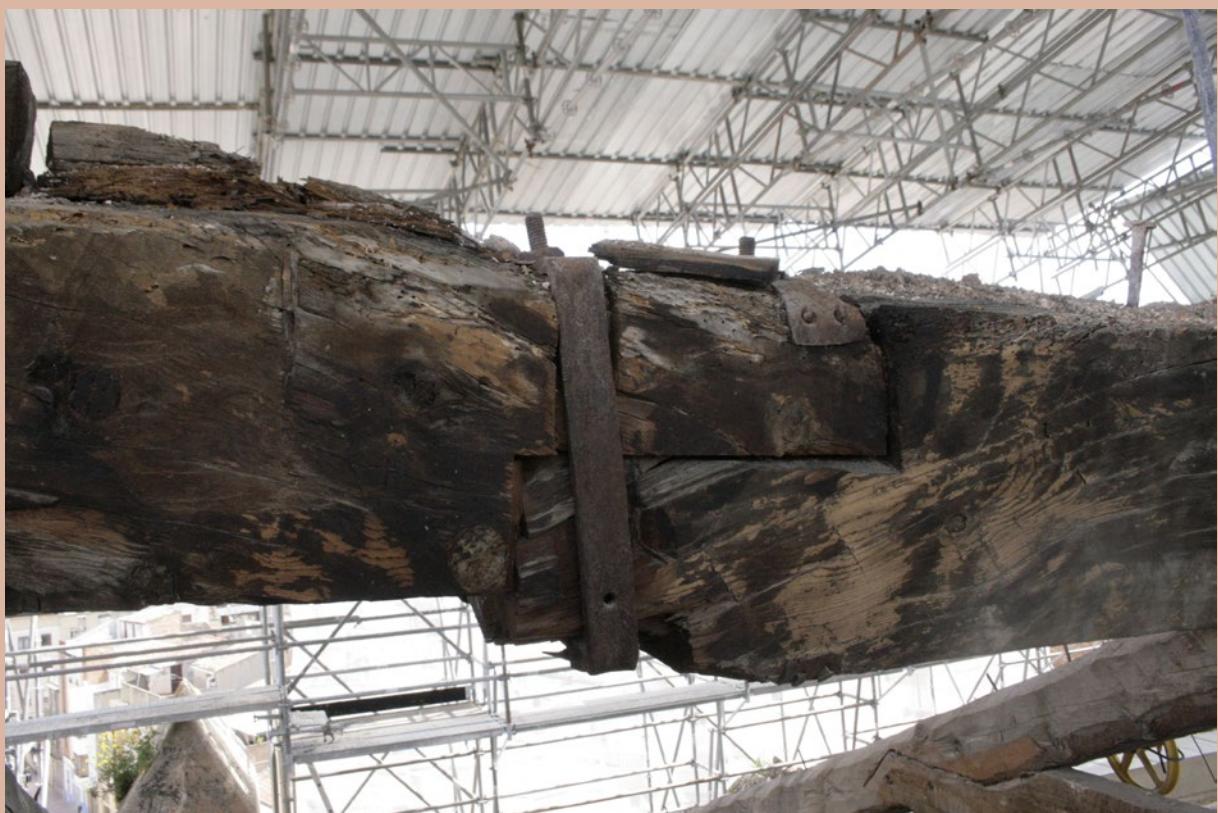
Unión a media madera con refuerzo de anillo de hierro.

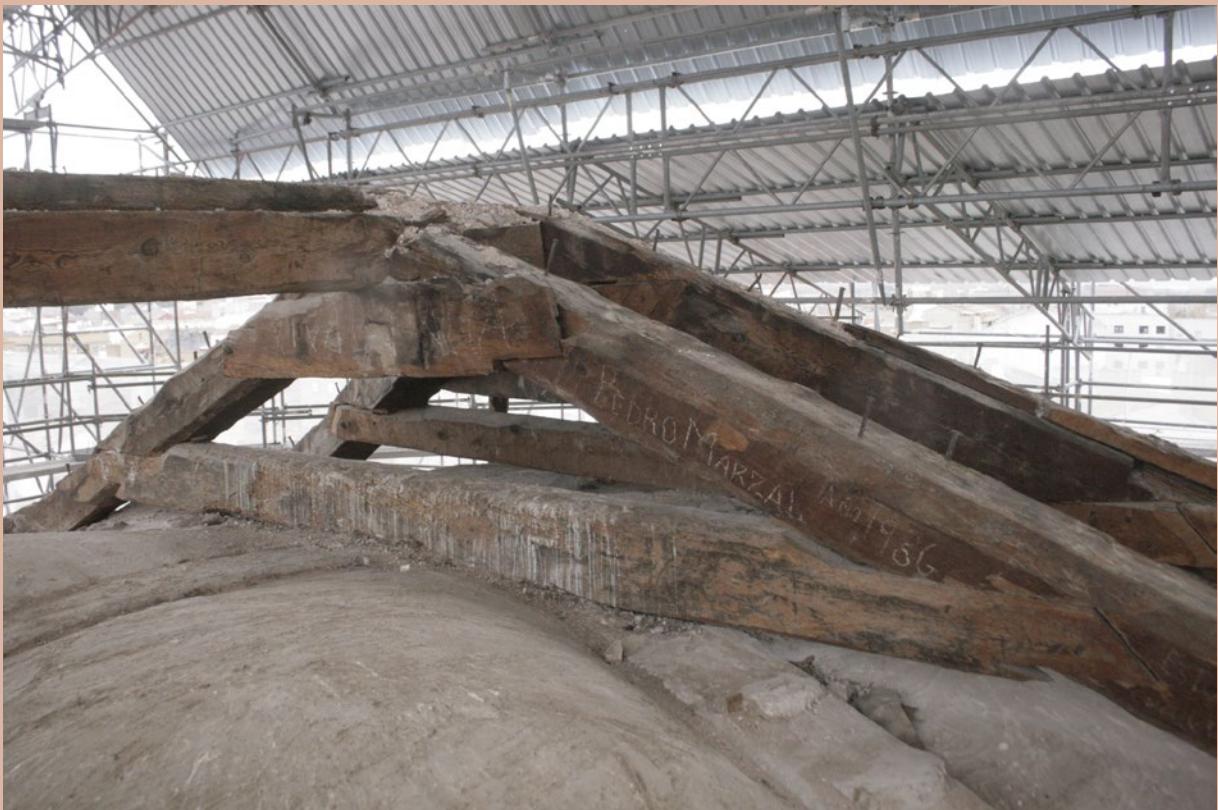
Cercha con pares y tirante. El tirante apoya en la bóveda con peligro de caída.

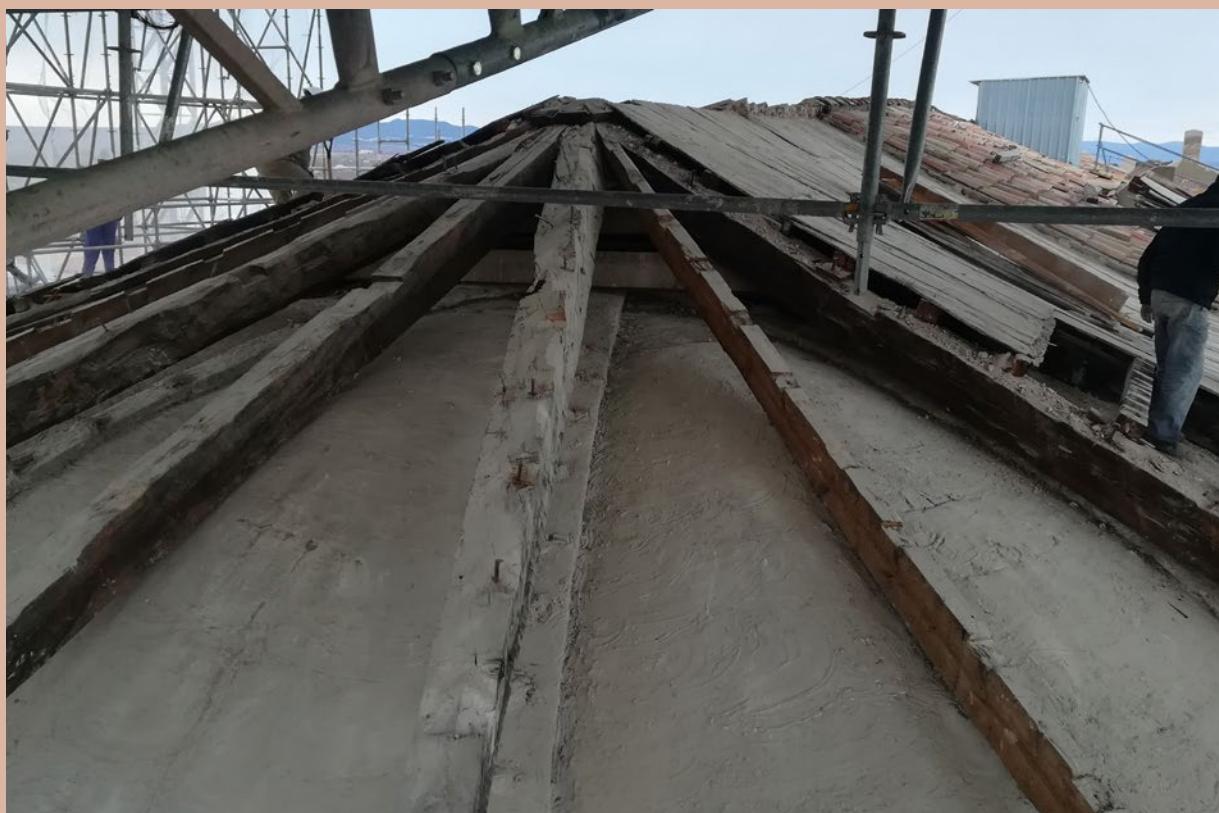
Vigas del ábside. Al apoyar en las bóvedas ponían en peligro la su estabilidad.
