# Las capillas

## MUROS DE SILLARES

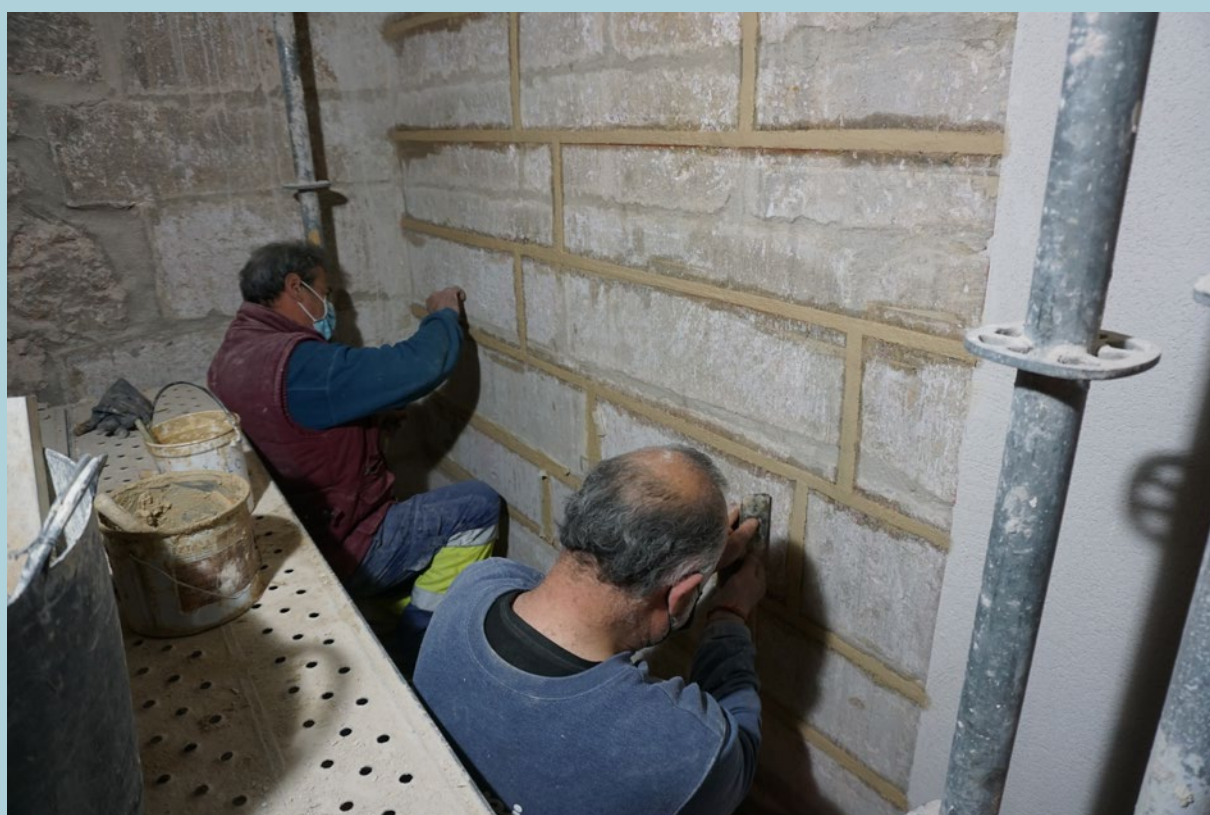
Ejecución de junta resaltada en pareses de sillaría.

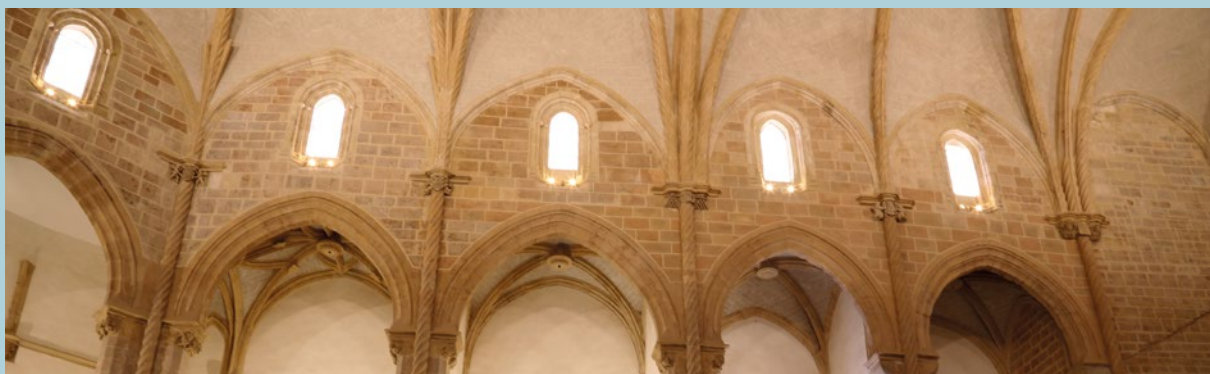
Vista general de los paramentos de la nave central tras la restauración.

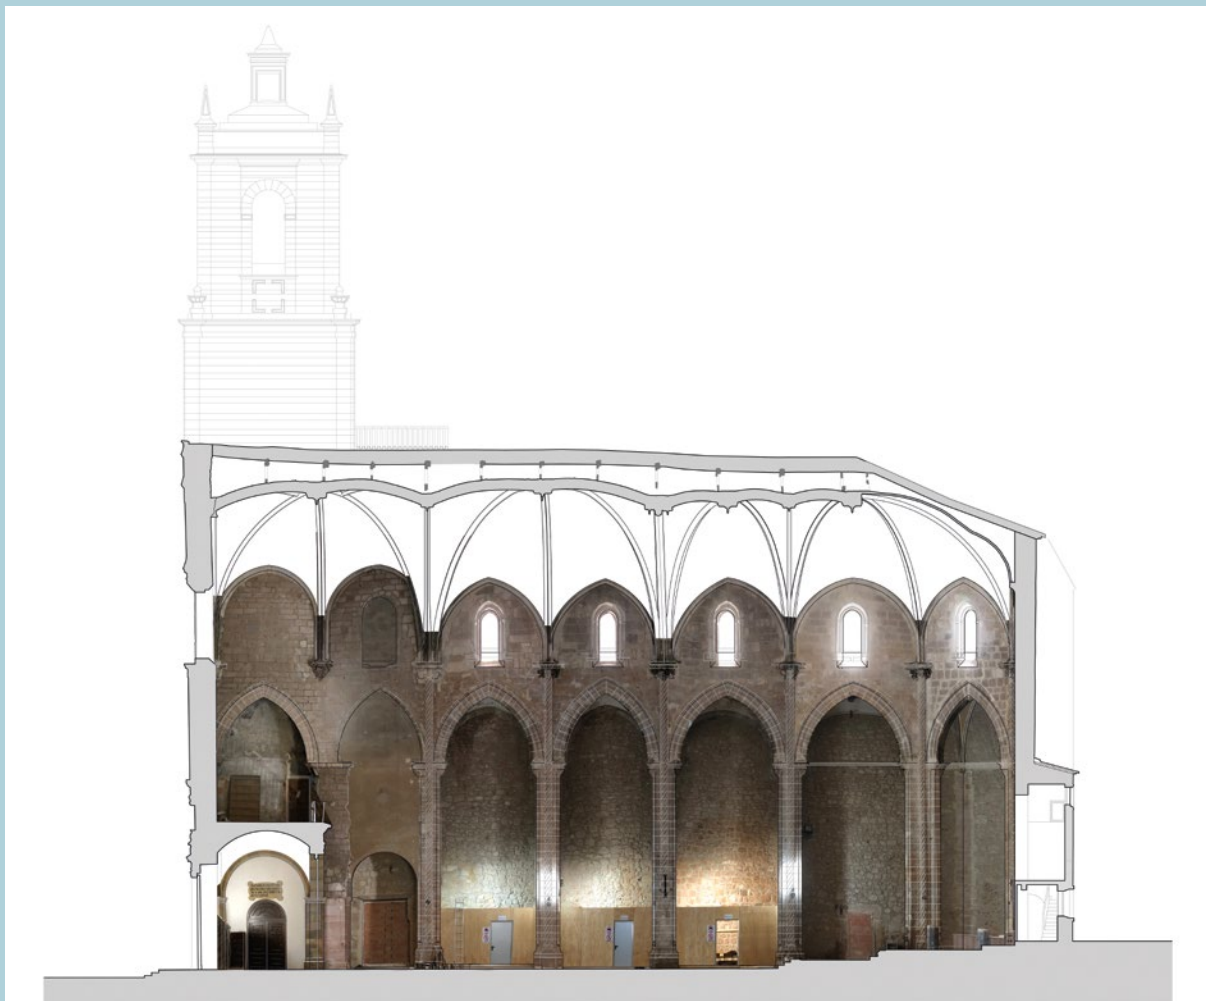
Las fábricas de mampostería interiores, perdieron sus revestimientos originales en el año 1980 al ser picados íntegramente. Esta intervención, siguiendo el gusto de la piedra vista que durante muchos años eliminó morteros y decoraciones de muchos de nuestros edificios históricos, cambió la imagen original de la iglesia y oscureció el interior del templo. En la restauración han sido de nuevo revestidos.

Estado previo a la restauración.

Las zonas inferiores, hasta dos metros de altura, se han revestido con mortero para revoques deshumidificantes y macro-porosos, resistente a las sales, para el saneamiento de muros. En zonas superiores, no afectadas por la humedad, se ha extendido un revoque de fondo transpirante, a base de cal hidráulica natural y Eco-Puzolana. El acabado de los muros se ha realizado con una capa de revoco fino de cal transpirable.

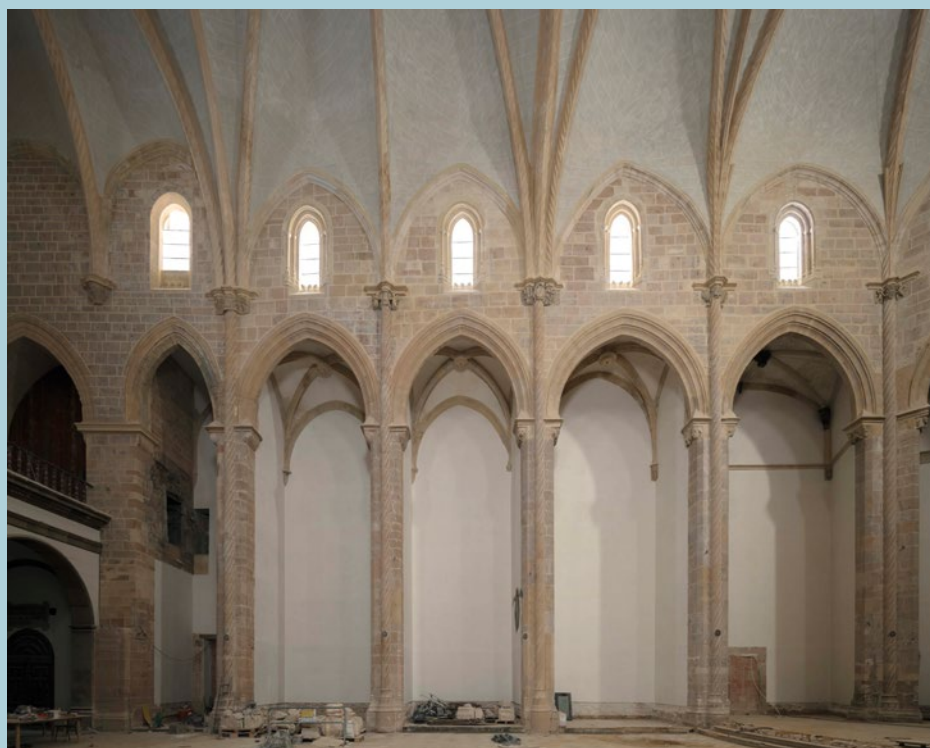
Vista interior lado del evangelio tras la restauración.

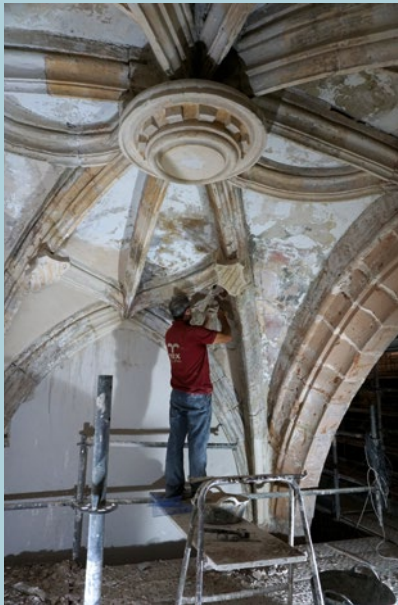
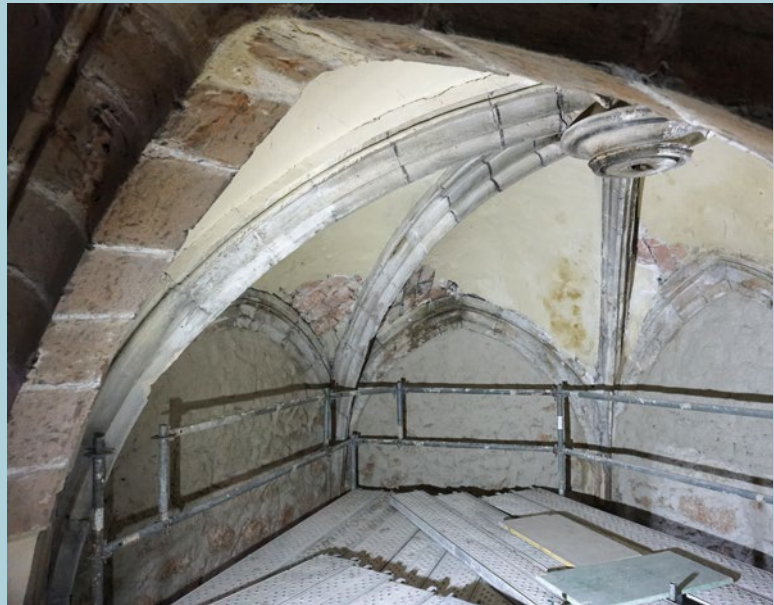
En los techos de capillas se ha actuado siguiendo el mismo procedimiento que en la nave, se ha realizado una limpieza previa de la sillería con cepillos y agua ya que en este caso no presentaba revestimiento alguno, se han eliminado todas reparaciones anteriores ejecutadas con yesos, se han limpiado las juntas entre dovelas, y saneado, en su caso, las zonas en que la piedra se encontraba descompuesta.

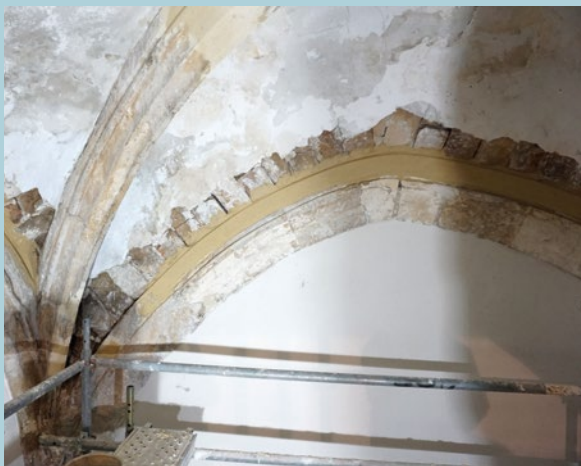
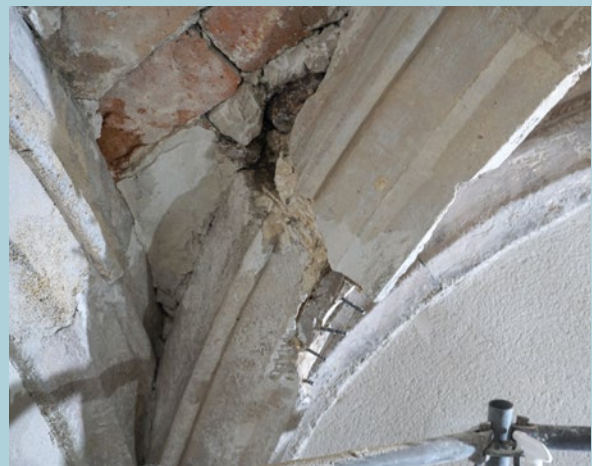
Las faltas volumétricas de los nervios se han recuperado con morteros estructurales de cal y conectores de pernos de fibra de vidrio.

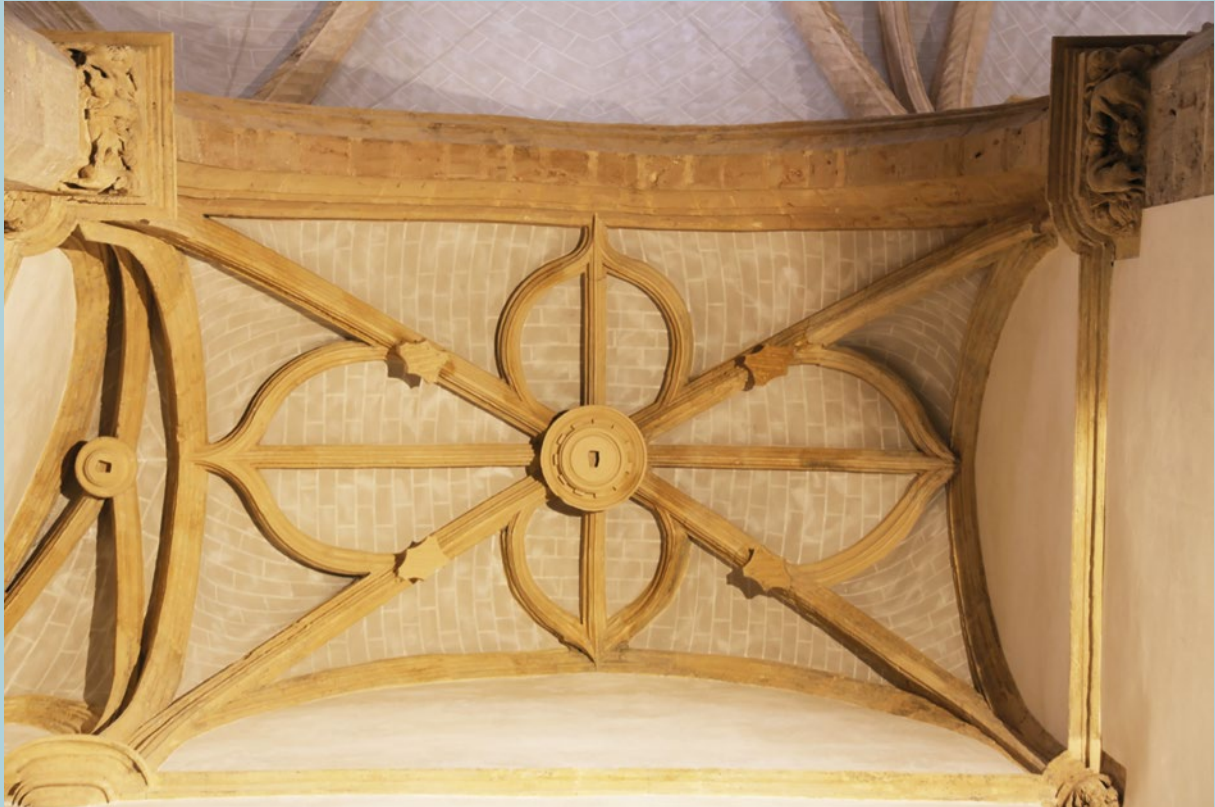
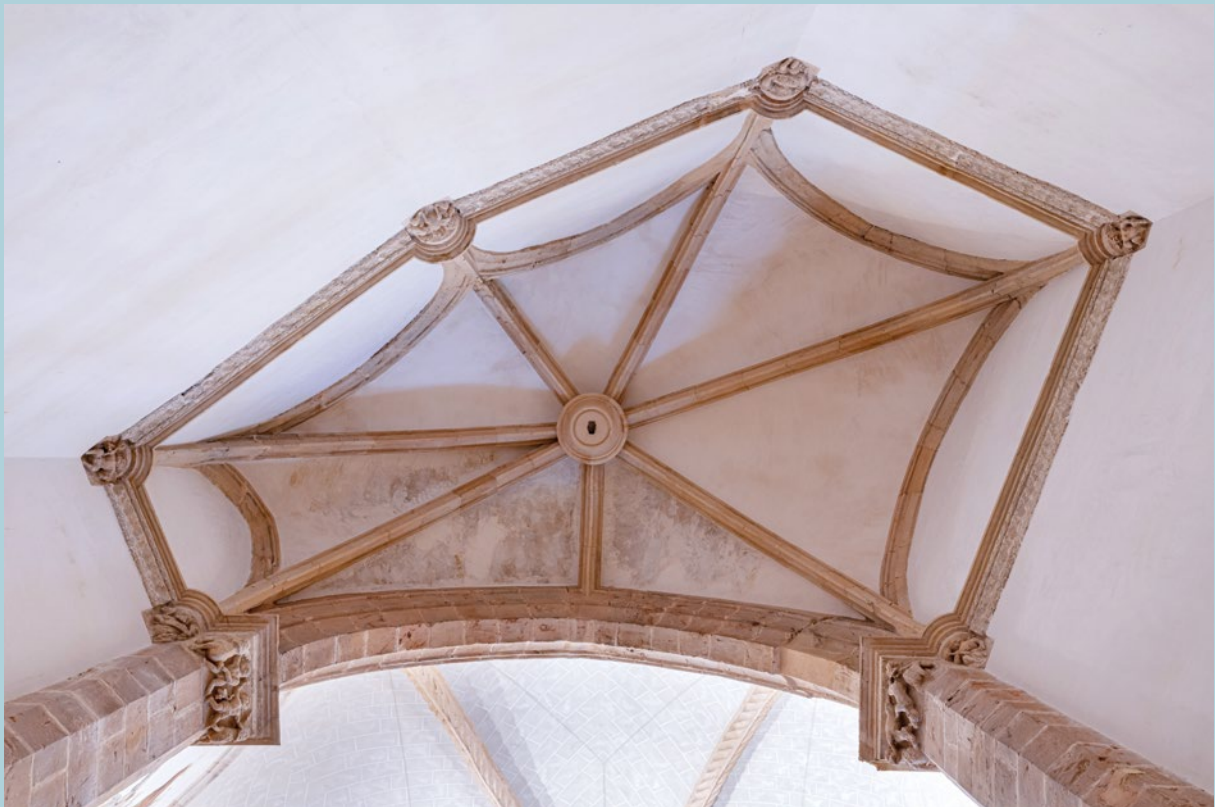
Se pudo documentar en muchas partes la decoración similar a la bóveda de la nave, con un fingido en los plementos imitando un despiece de piedras, con incisiones marcadas en el yeso enfatizado con una línea en blanco. Se ha reprimado esta decoración.

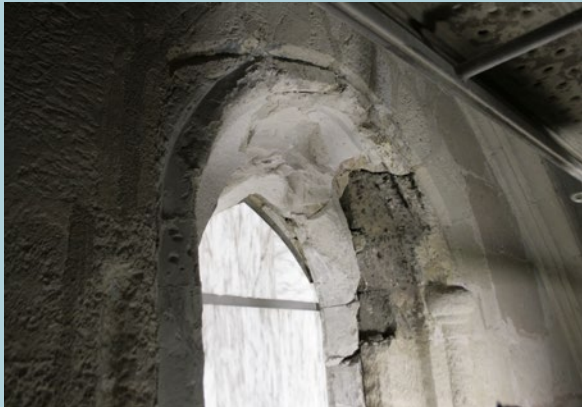
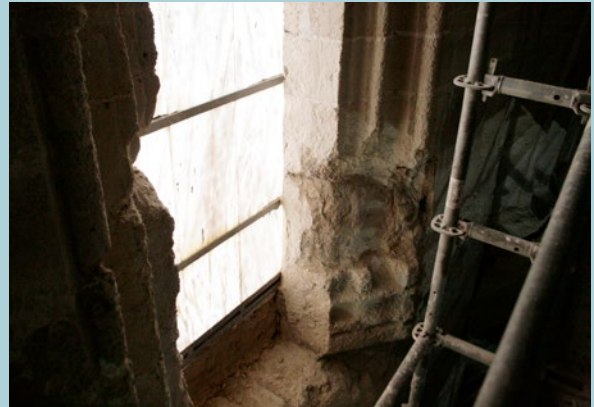
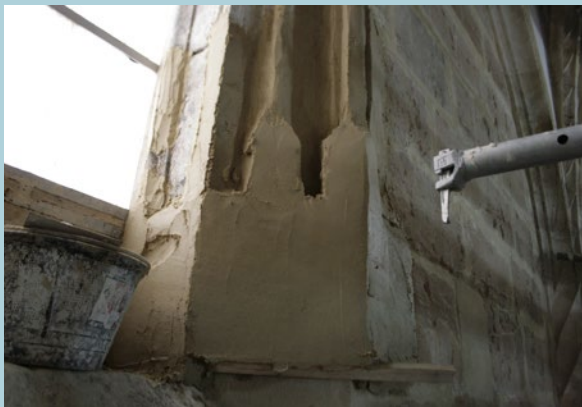
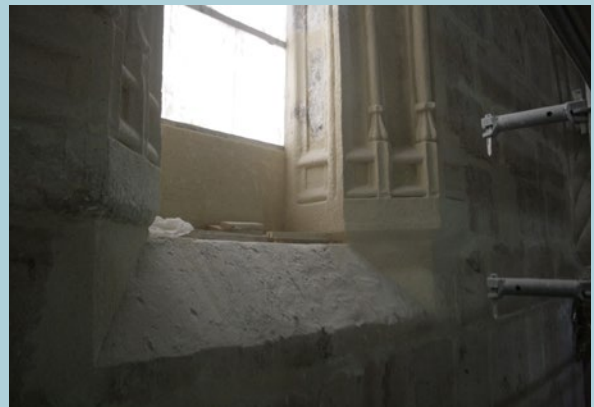
Algunas de las jambas se habían reconstruido con yeso y ladrillo, por presentar un gran deterioro causado por la entrada de agua. Una vez eliminadas estas partes, se han repristinado con morteros de cal estructural.

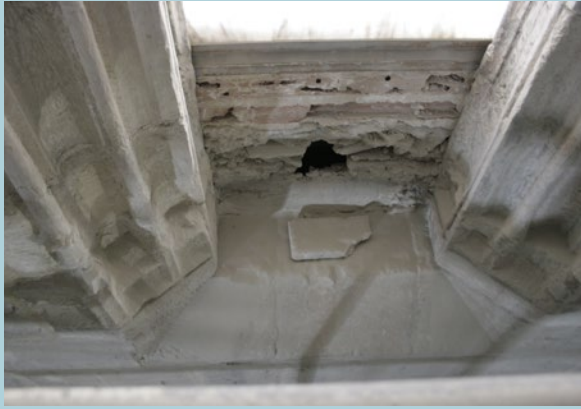
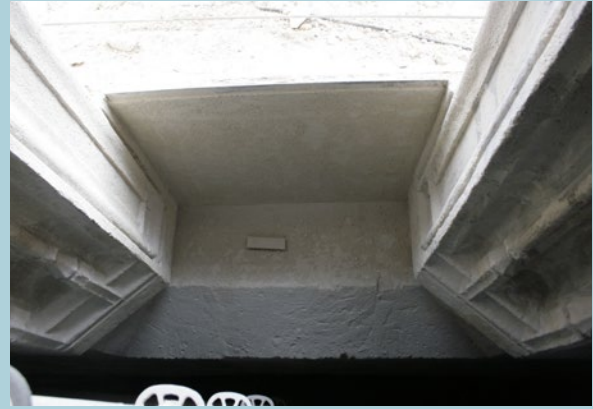
El cegado de aproximadamente el cuarto inferior de la altura de las ventanas, que se había solucionado mediante un falso derramador de gran pendiente a modo de vierteaguas en el interior de la iglesia, podría indicar que las cubiertas de las capillas laterales inicialmente eran planas y posiblemente debido a los problemas de entrada de agua se modificaron a la actual solución constructiva de cubiertas inclinadas con viguetas de madera. La restauración ha eliminado el falso derramador y situado en el umbral de cada ventana los focos que iluminan la bóveda.

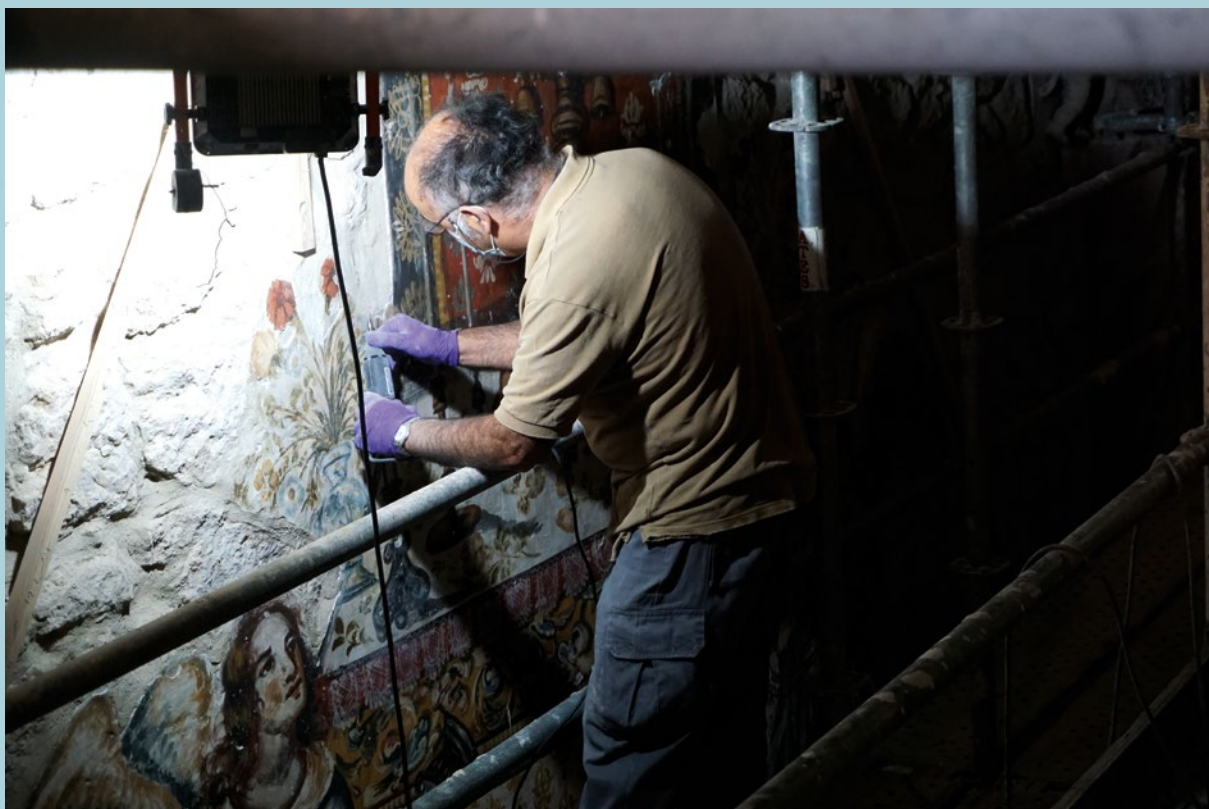
La capa pictórica estaba desprendiéndose del soporte, ya tenía lagunas y faltas, la primera intervención fue la de fijar el color para poder adherirla mediante inyecciones a la base con el fin de evitar que siguiera cayendo. Los pigmentos, bien conservados, solo tenían suciedad, por lo que se procedió a su limpieza mediante gomas de borrar, las faltas se han completado con la técnica del regatino, gracias a fotografías históricas en color conservadas se han podido recuperar los contornos y los floreros superiores, picados en los años 80.

Trabajos de fijación de la capa pictórica al soporte.

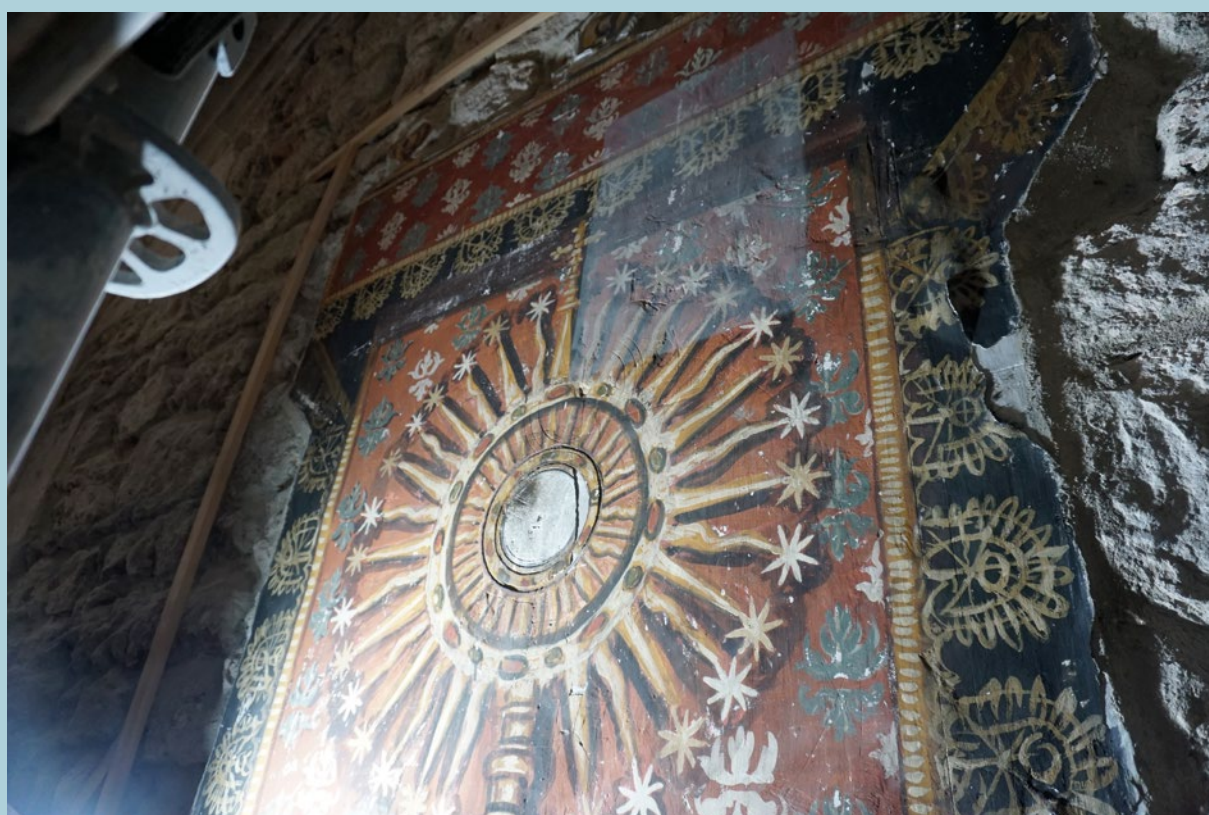
Vista parcial de la pintura donde se aprecia el rectángulo superior derecho sin limpiar, y los desprendimientos parciales de la capa pictórica en el borde.

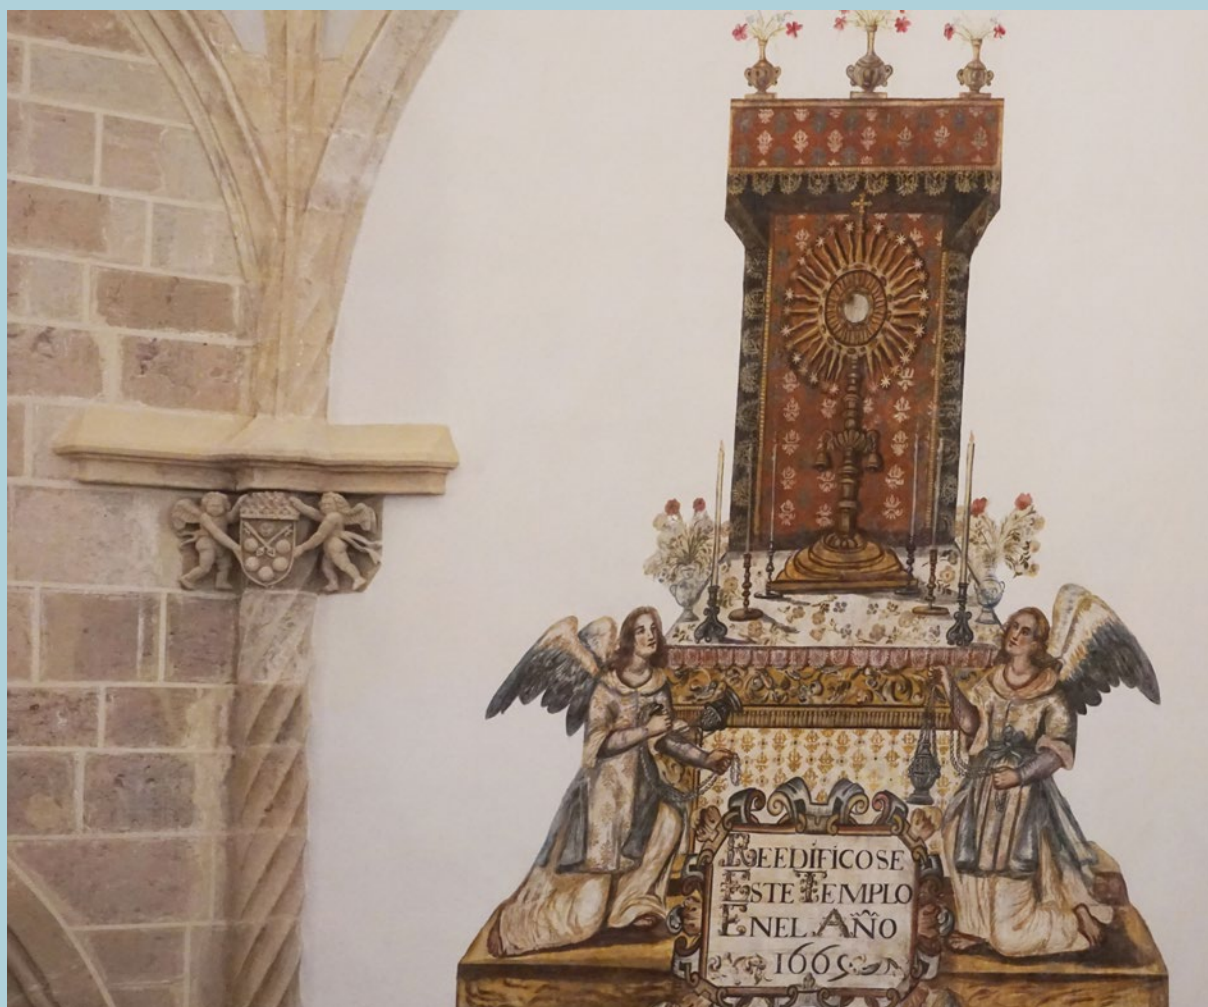
Resultado final de la restauración.

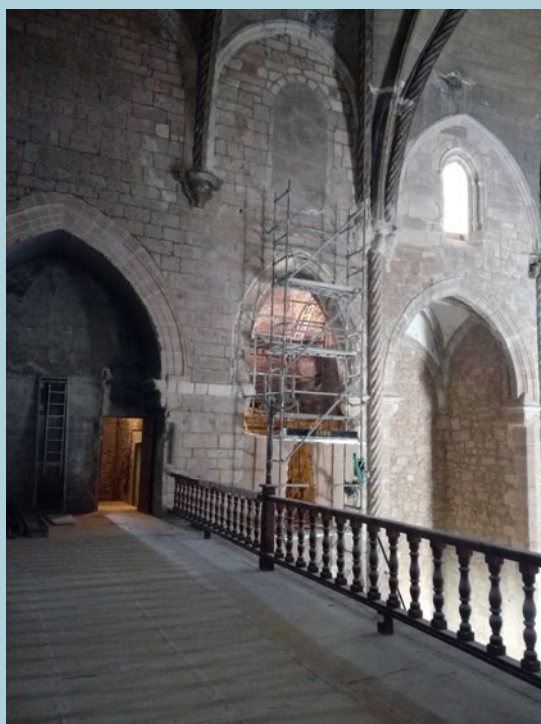
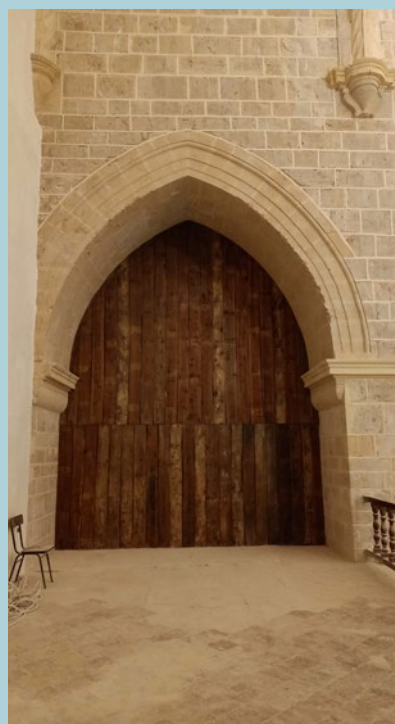
La demolición de ambos tabiques de cierre y del forjado de la capilla, han dejado vistos ambos arcos apuntados. Una parte de las tablas de madera procedentes del desmontaje de la cubierta, se han recuperado para formar un cerramiento de madera, que separa la nave de la iglesia del campanario.
