## RESTAURACIÓN CARPINTERÍA

## PUERTA CALLE SANTA MARÍA

## PUERTA PLAZA DEL AYUNTAMIENTO

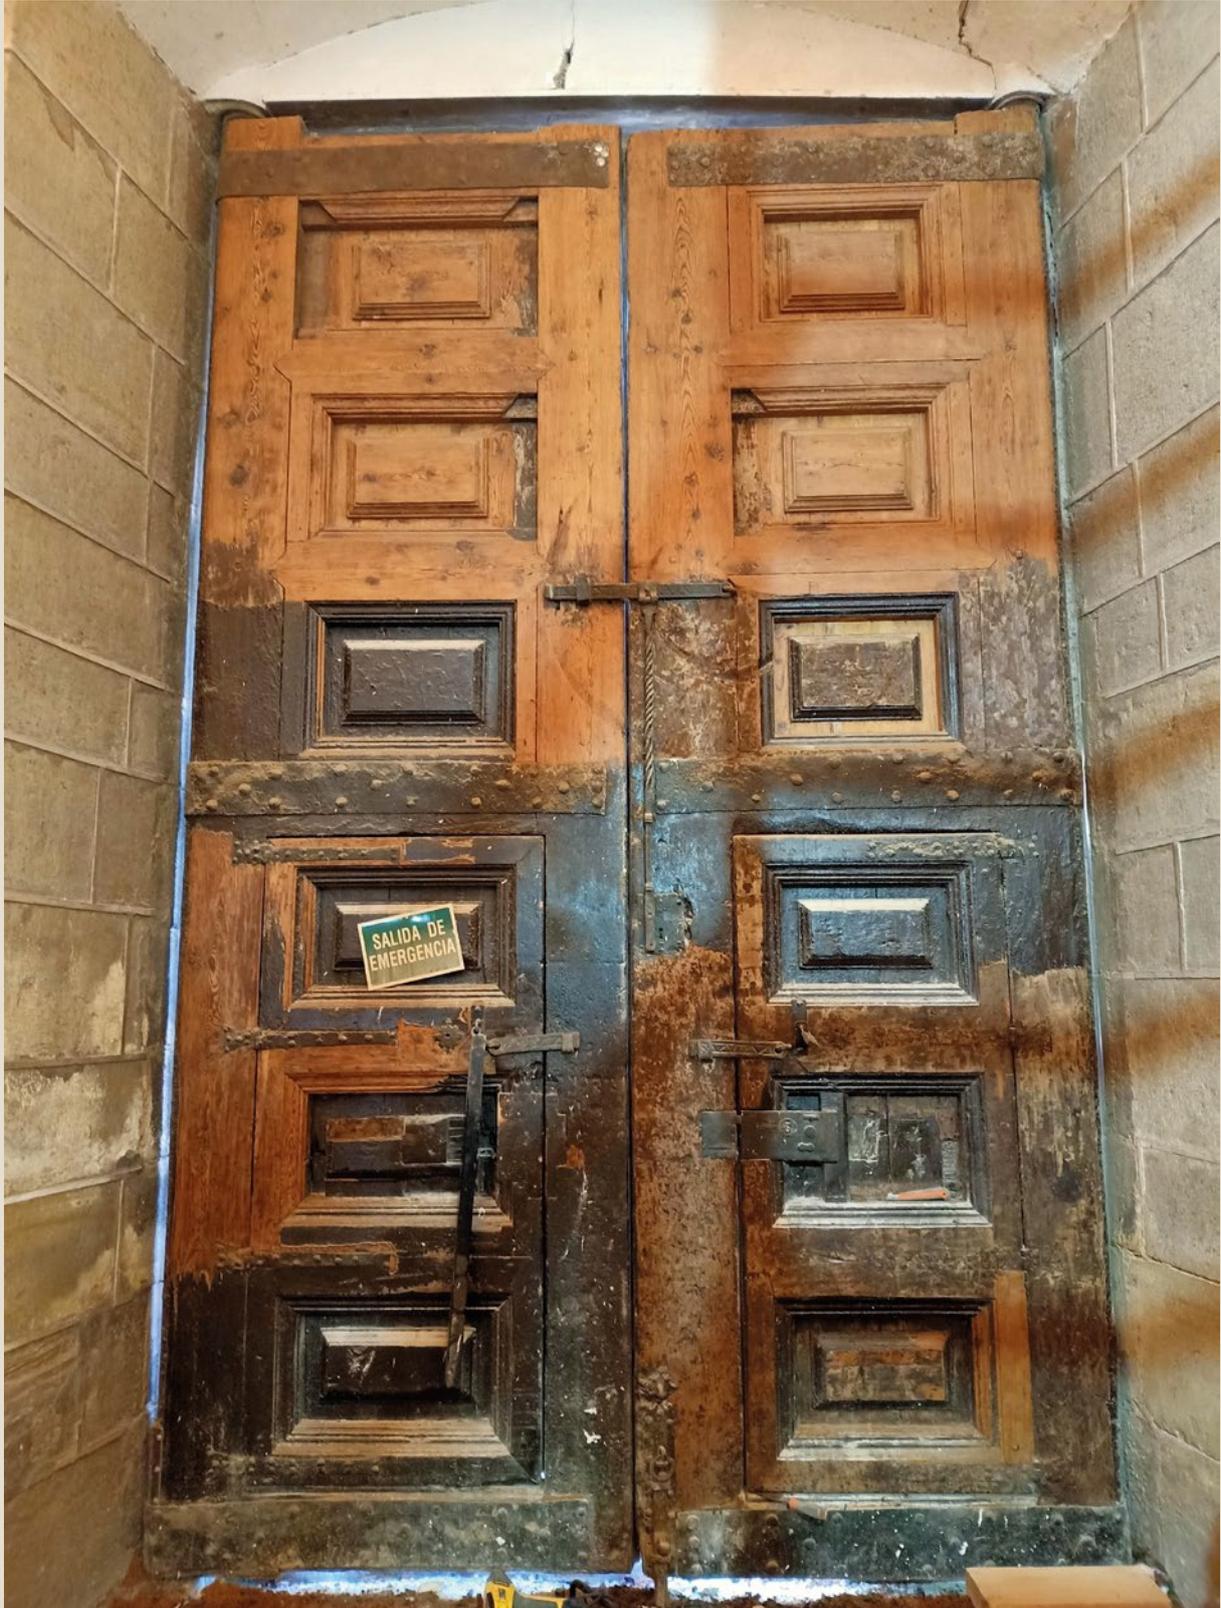
Proceso de limpieza y saneado de la madera.

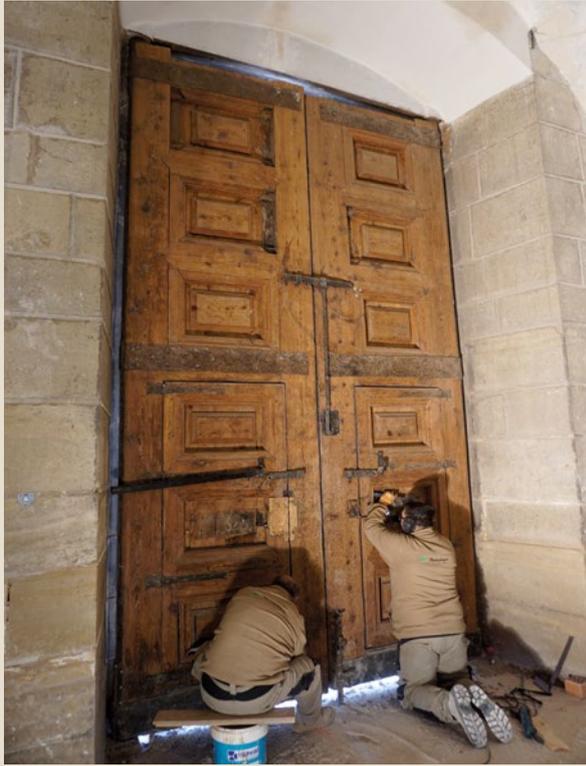
Preparación de injertos.

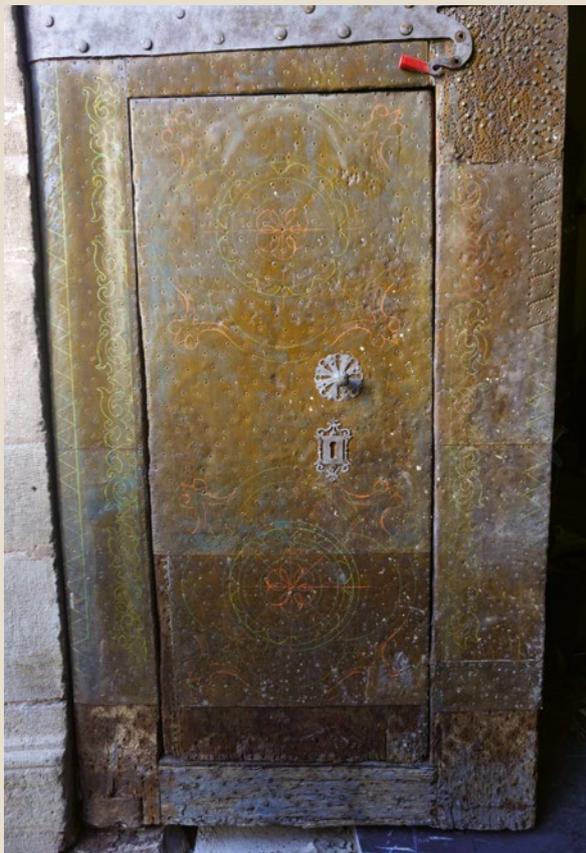
Preparación del dibujo sobre la chapa previo al grabado de la puerta de la calle Santa María.

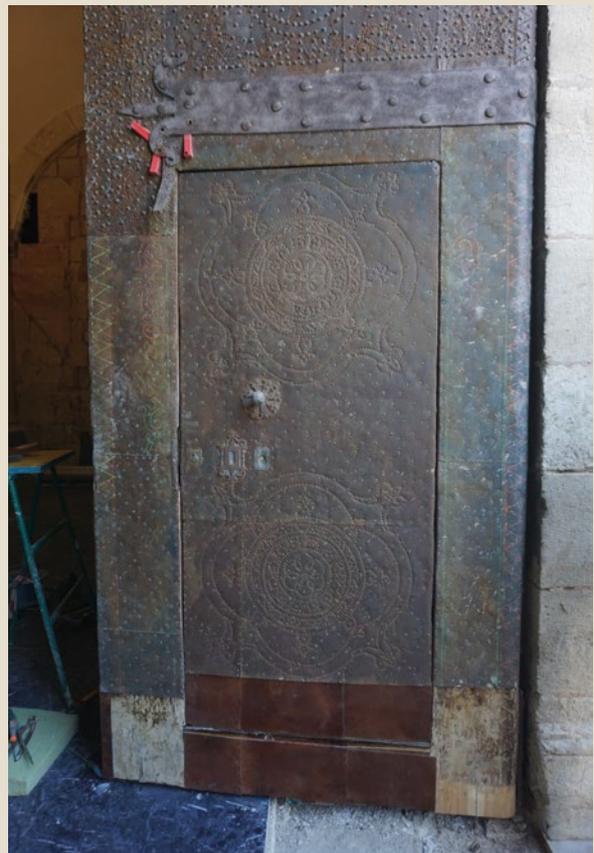
Chapa ya grabada, reposición de forros metálicos en zona inferior.

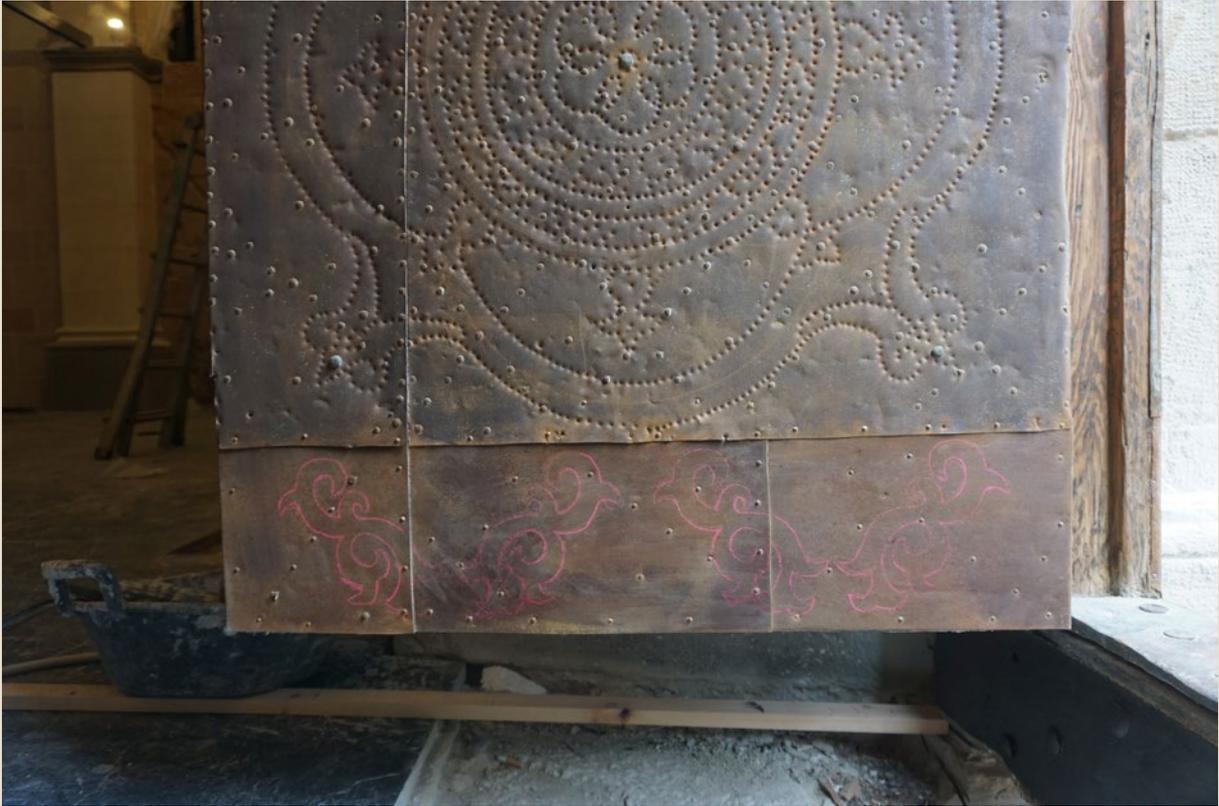
Preparación del dibujo en el forro inferior para grabar.

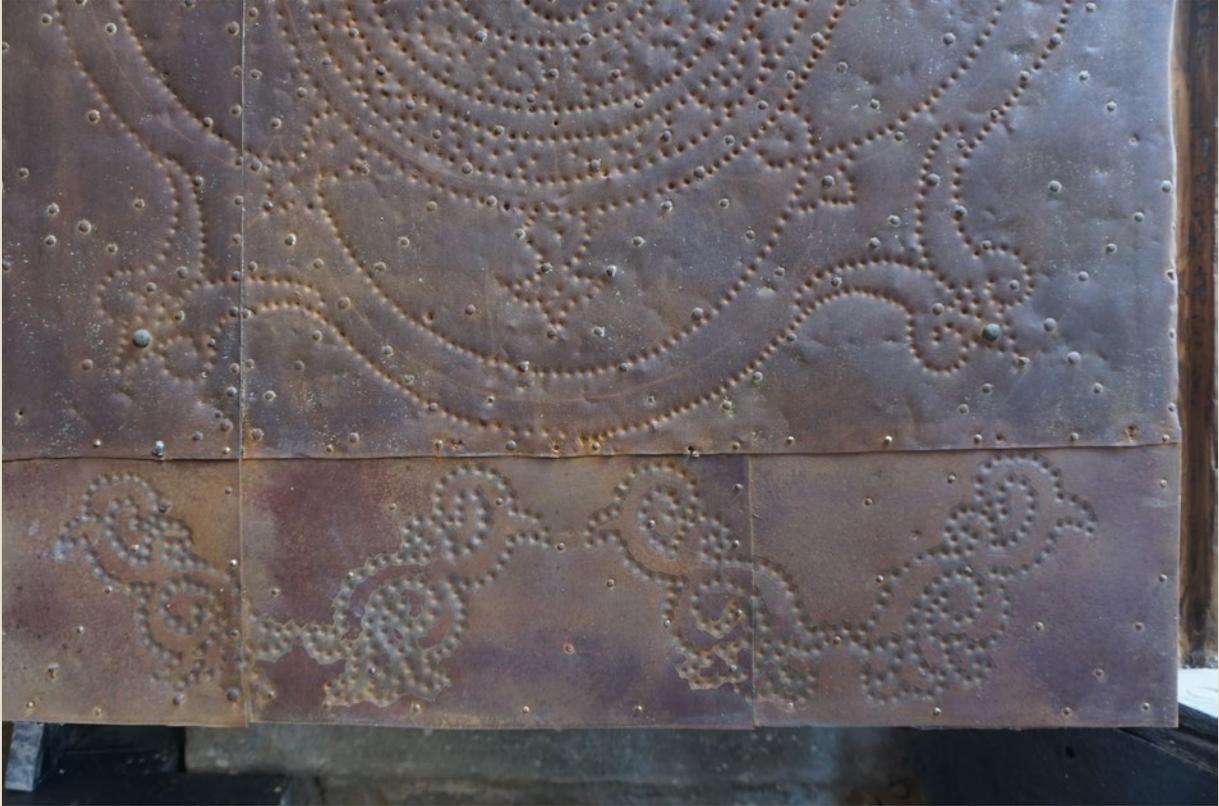
Forro inferior grabado.

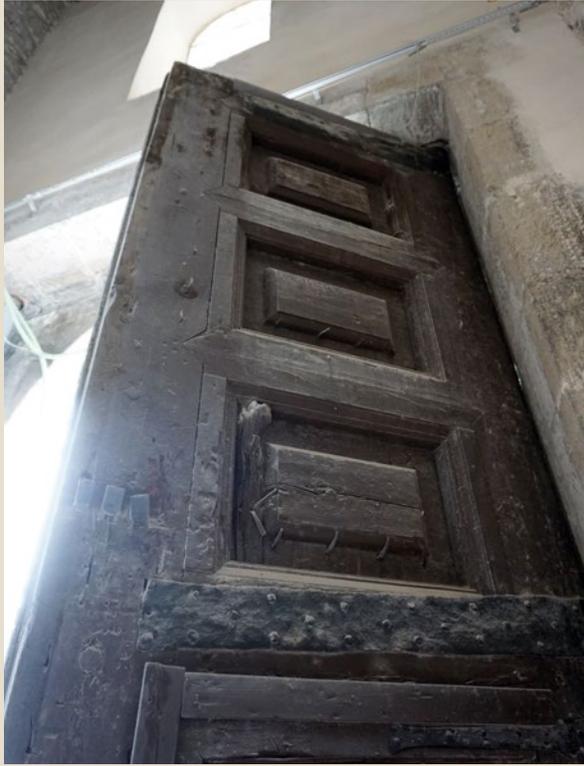
Estado previo a la restauración, paño interior.

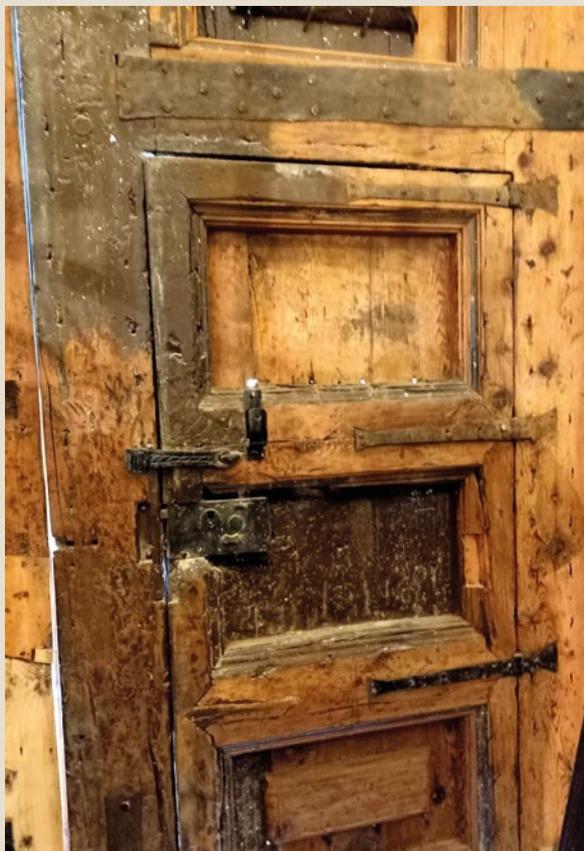
Limpeza y decapado de la madera.

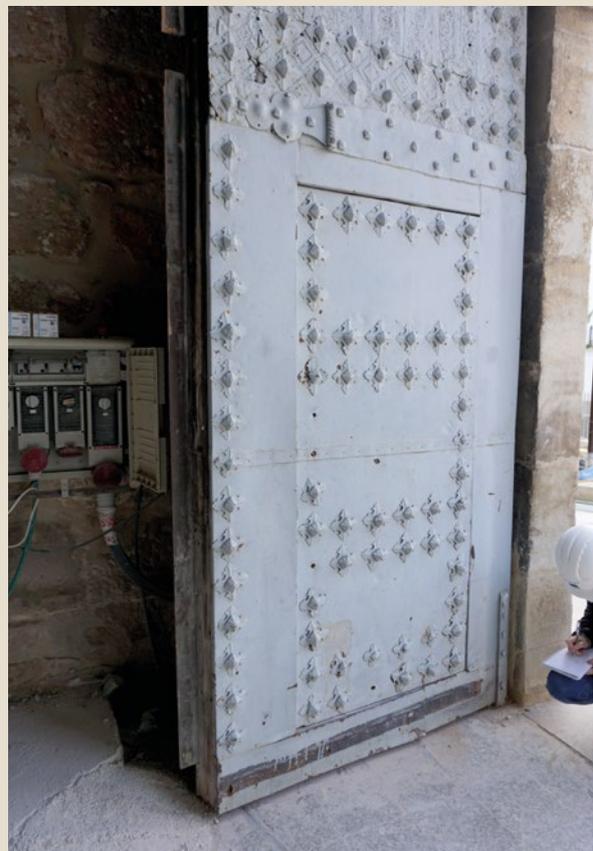
Puerta plaza del Ayuntamiento, estado previo a la restauración por el exterior.

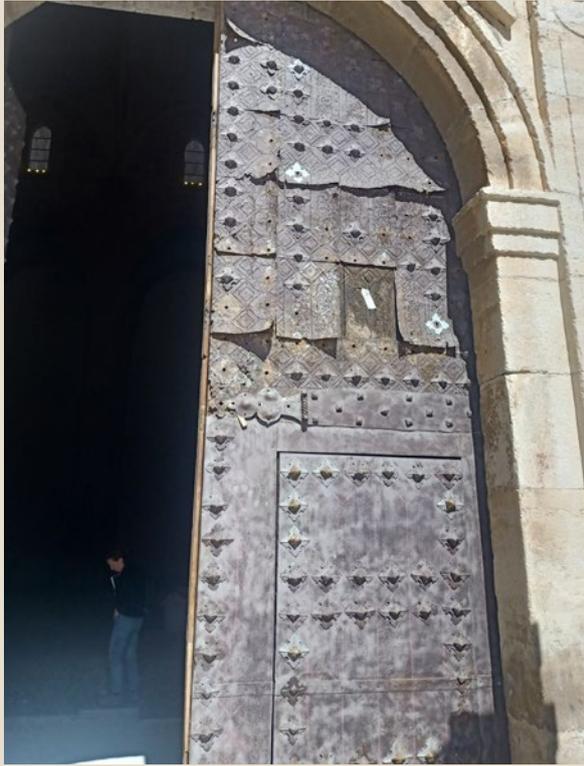
Limpieza mediante decapado de todo el forro de chapa.

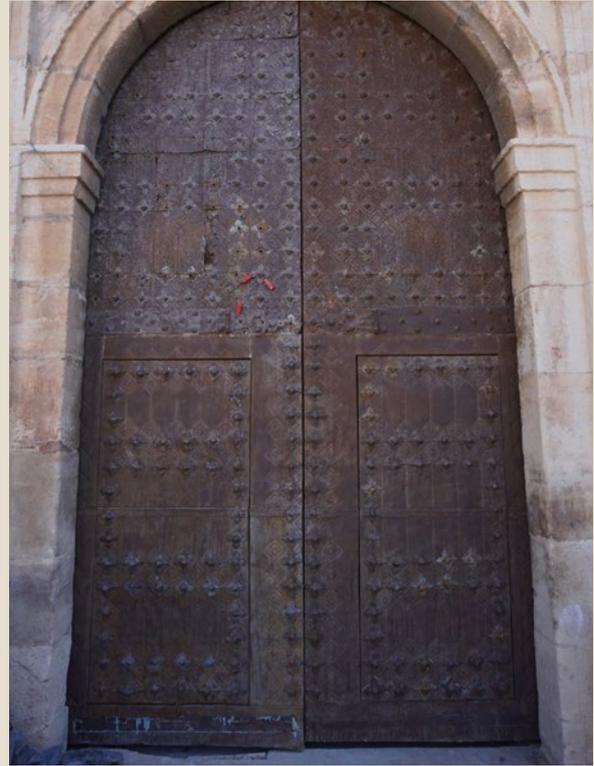
Grabado del forro de chapa inferior.

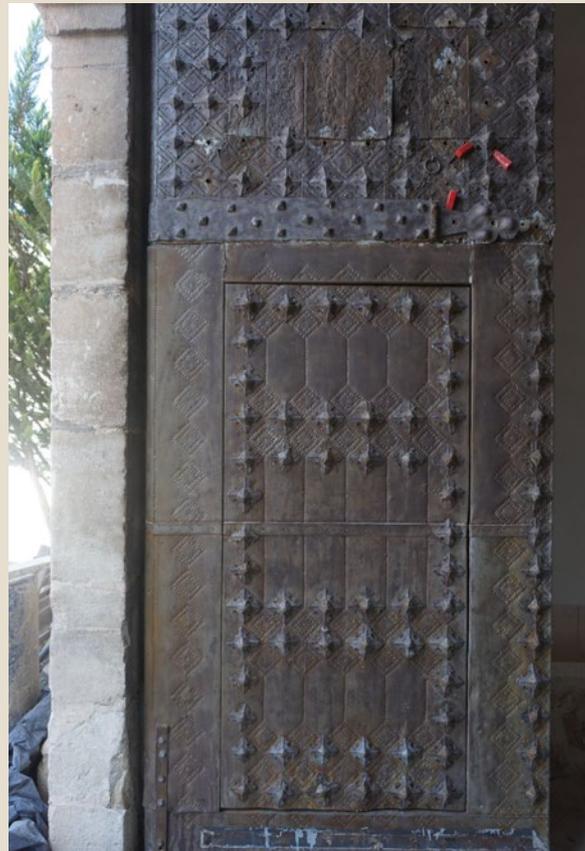
Parte inferior con el grabado del dibujo y proceso de restauración de las láminas en la parte superior.

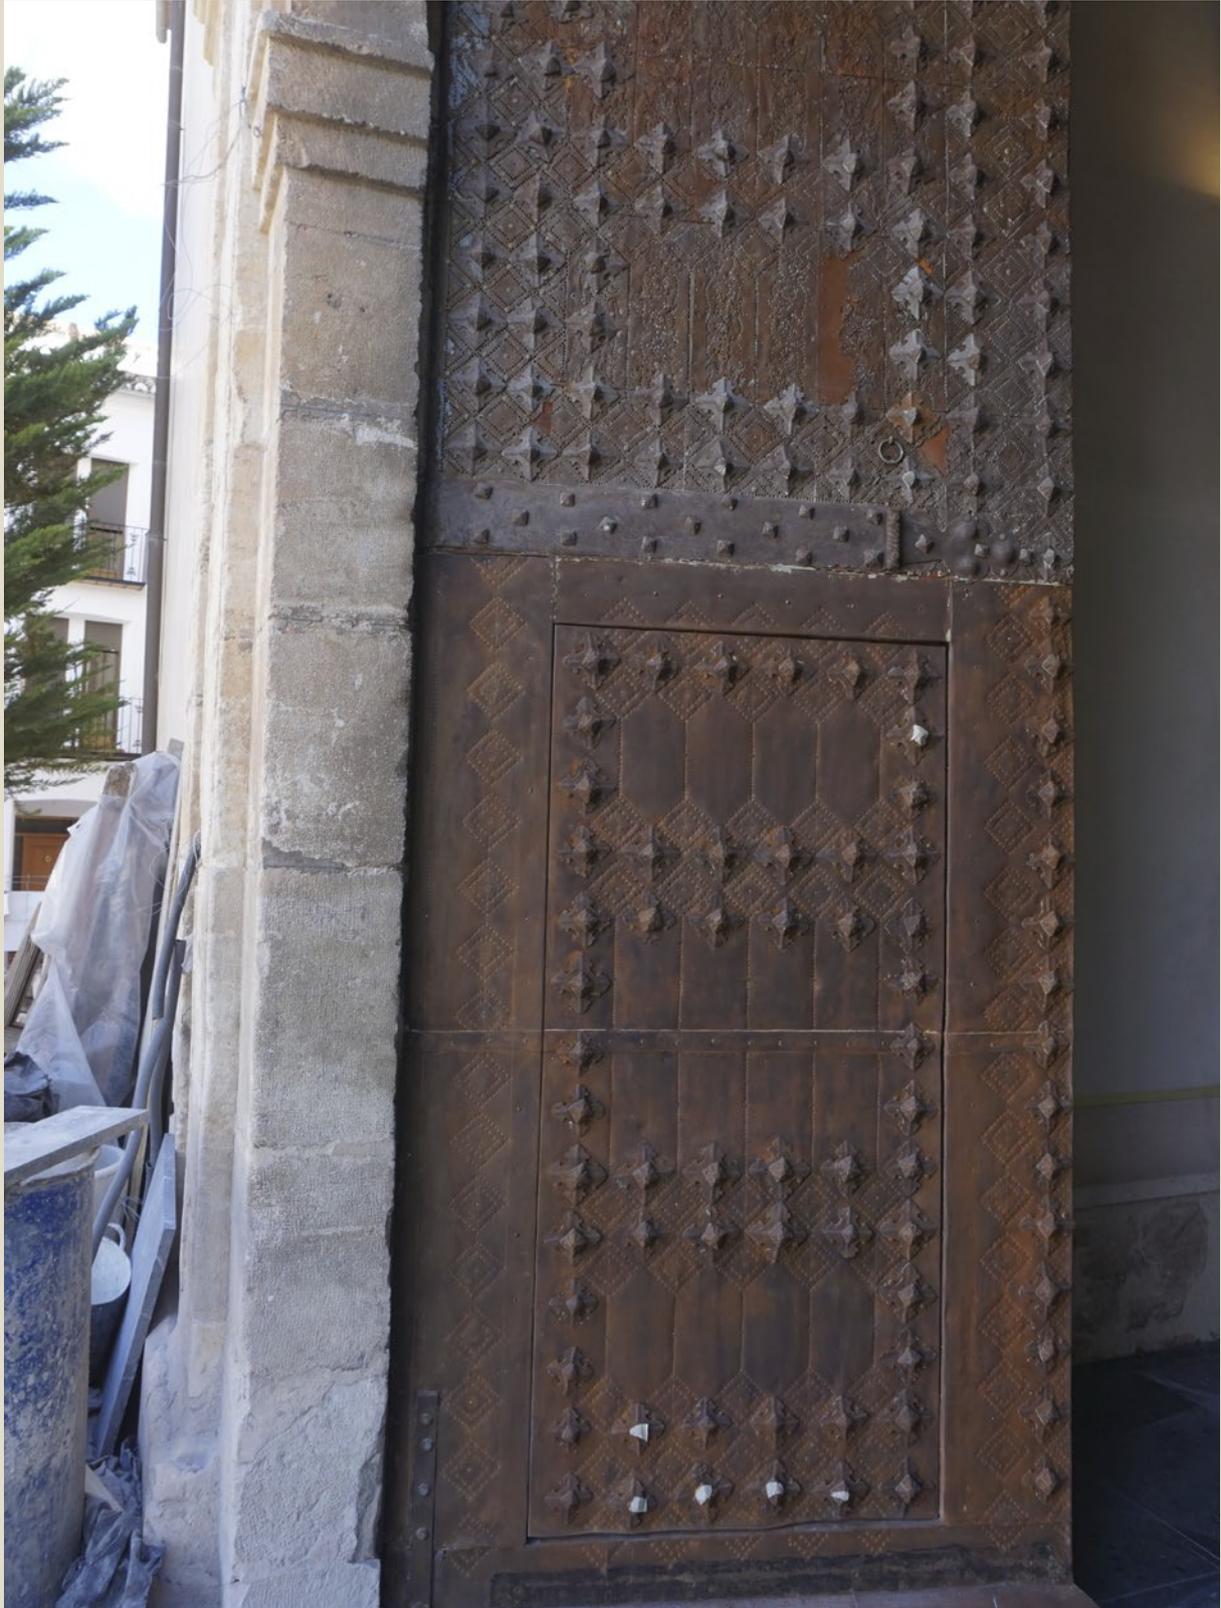
Reposición de clavos y acabados.
