LA NECESIDAD DE LA COOPERACIÓN AL DESARROLLO PARA LA SALVAGUARDA DEL PATRIMONIO EN RIESGO EN EL ÁREA MAYA

La generación de desarrollo
a partir del patrimonio

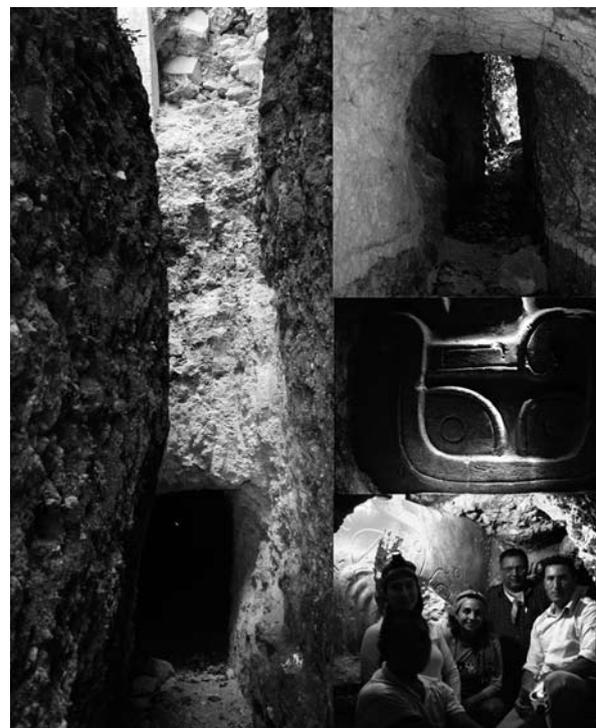
Vistas del túnel de saqueo donde se descubrió un mascarón del Clásico Temprano en el sitio de Chilonché (fotografía N. Matarredona)

Como puede observarse, la incidencia de los saqueos es un factor fundamental en la clasificación. Los túneles realizados por los saqueadores producen daños irreversibles en los edificios, dejando a la intemperie sus entrañas y debilitando su estructura. Si bien es cierto que a través de los saqueos se pueden observar subestructuras que quedaron ocultas hace cientos de años, como es el caso del mascarón de Chilonché, descubierto por este equipo en un túnel de saqueo en 2009.

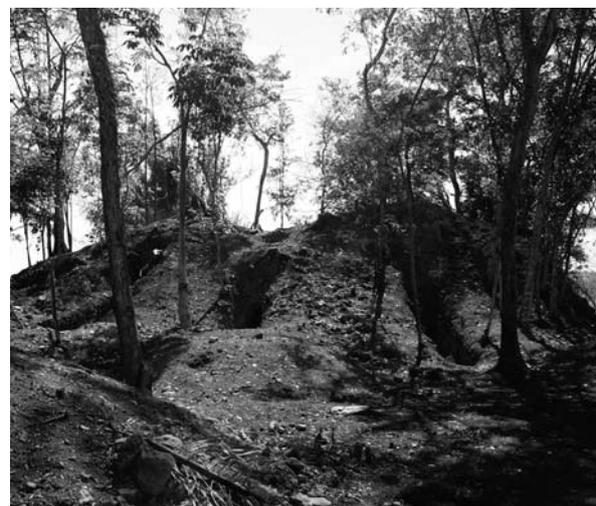
Vista general de varios túneles de saqueo en el sitio de Chilonché (fotografía M. Almansa)

Los saqueadores o *huecheros* abren pozos, túneles y trincheras de gran tamaño en busca de objetos de valor, de modo que, además de desproteger gran parte de los edificios, comprometen considerablemente la resistencia estructural de los mismos ocasionando incluso su colapso.

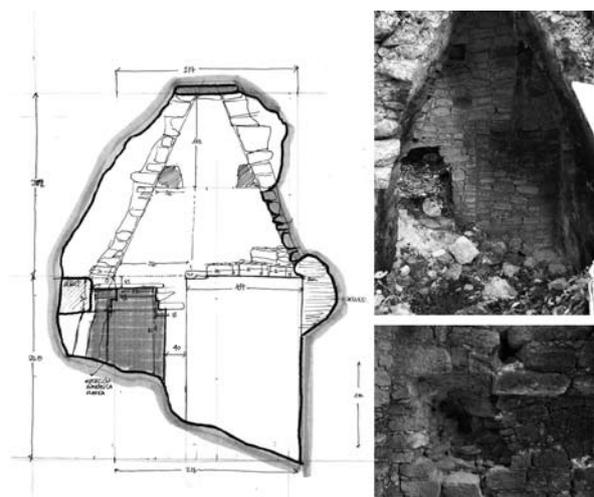
Dibujo y vistas de un saqueo ejecutado en una bóveda del sitio de Chilonché (fotografías N. Matarredona; dibujo N. Matarredona)

Precisamente por este motivo, la acción de los saqueadores supone un grave perjuicio a corto y medio plazo para la arquitectura maya. Además del importante riesgo que supone, para la estabilidad de las estructuras, las técnicas empleadas en el saqueo, estas quedan expuestas a las condiciones climatológicas, que en el caso de la selva del Petén guatemalteco se caracterizan por altas temperaturas y elevada humedad relativa, acelerando notablemente el proceso de degradación de las construcciones.
