**PLIEGO DE PRESCRIPCIONES TÉCNICAS
PARTICULARES PARA LA REDACCIÓN
DEL PROYECTO BÁSICO DE
REHABILITACIÓN DEL EDIFICIO
"COL·LEGI MAJOR LLUÍS VIVES" DE LA
UNIVERSITAT DE VALÈNCIA**

**JUNIO
2017**

**RECONOCIMIENTO ESTRUCTURAL
COLEGIO MAYOR LUIS VIVES**

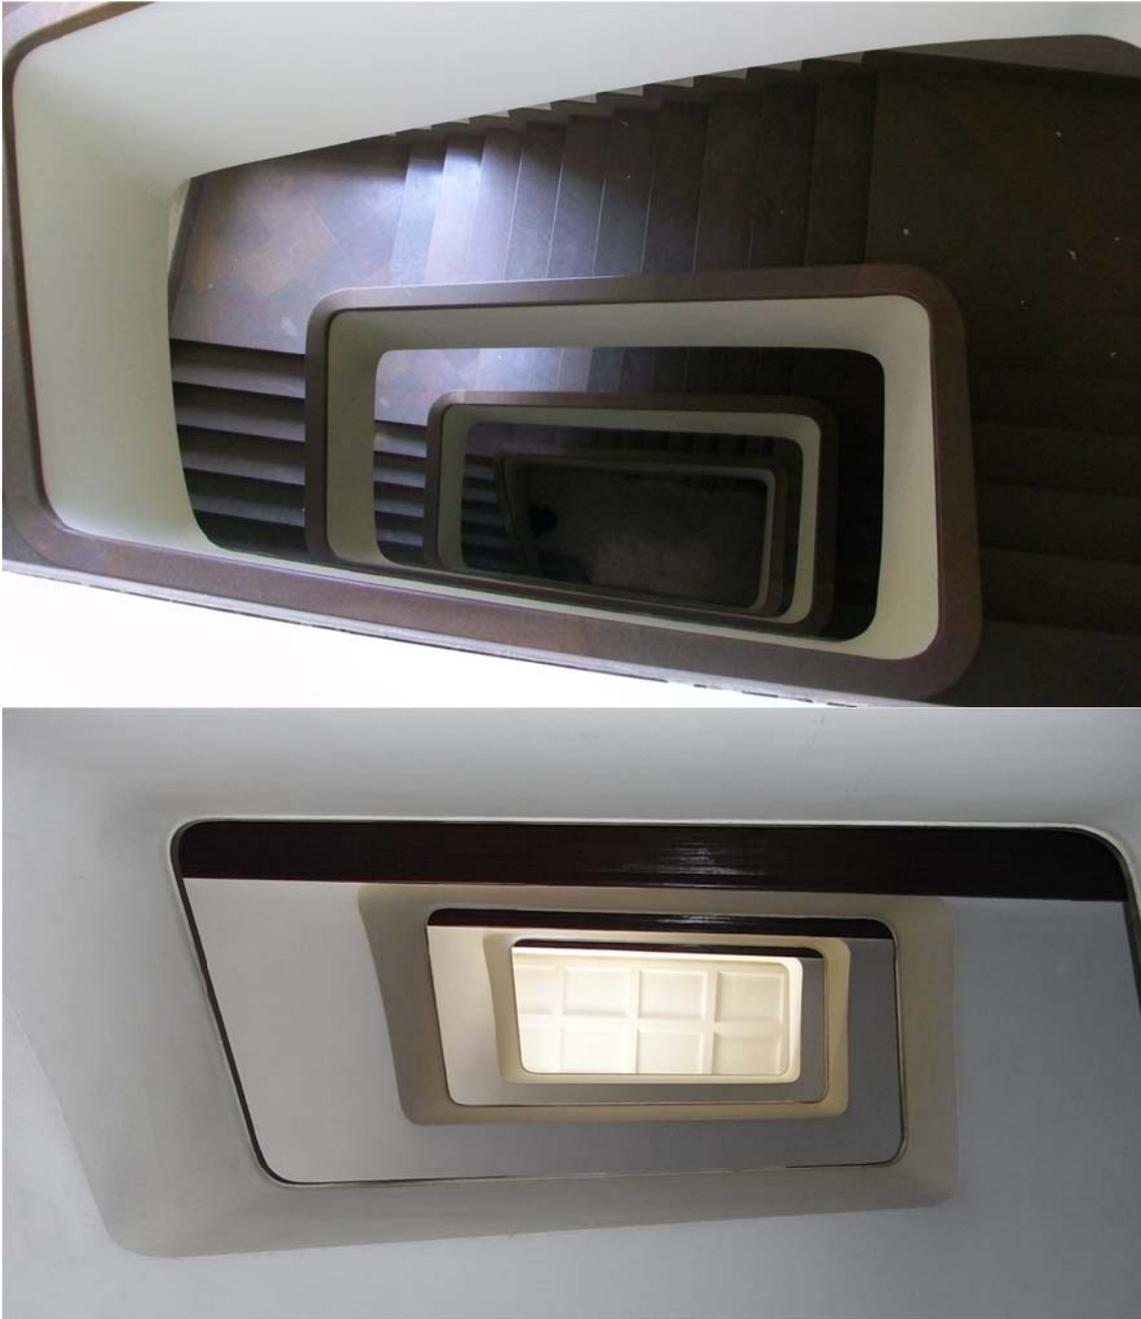
Fotos nº14-15: Vistas cenital y aérea de una de las cajas de escalera del vestíbulo principal.

Medidas a implementar: 1. Conservación de ambas escaleras, incluidos su pasamanos y el revestimiento del peldañado.

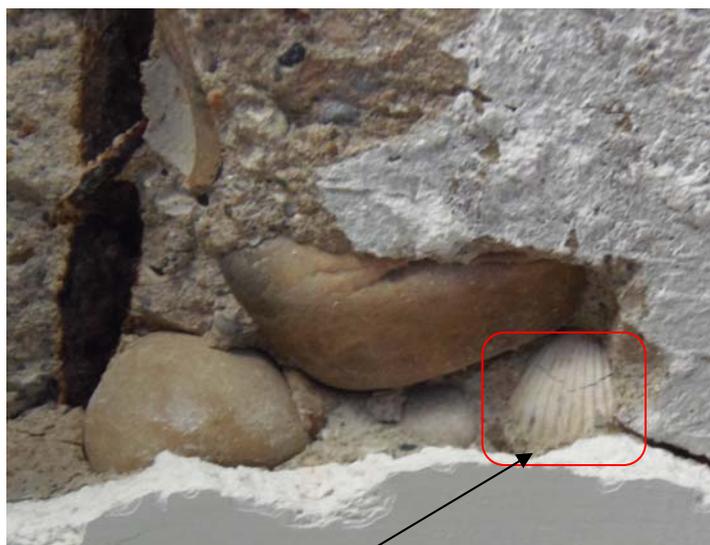
Resto de concha marina dentro del hormigón, detectada en las proximidades de una armadura con alto grado de corrosión

Además, se han observado algunas corrosiones de armaduras que pudieran corresponder a un ataque de Ion cloro (altamente corrosivo). Esto es así, ya que se observan algunas corrosiones puntuales, formación típica de las corrosiones por ataque de ión cloruro, diferente a la aparición de corrosiones generalizadas que se produce como consecuencia de la carbonatación del hormigón. Esta posibilidad se ve incrementada por la observancia de restos de conchas marinas en el hormigón, como se puede ver en las fotografías mostradas a continuación, claro indicio de la utilización de arena de playa en la fabricación del hormigón, y por tanto, de la casi segura presencia de cloruros.

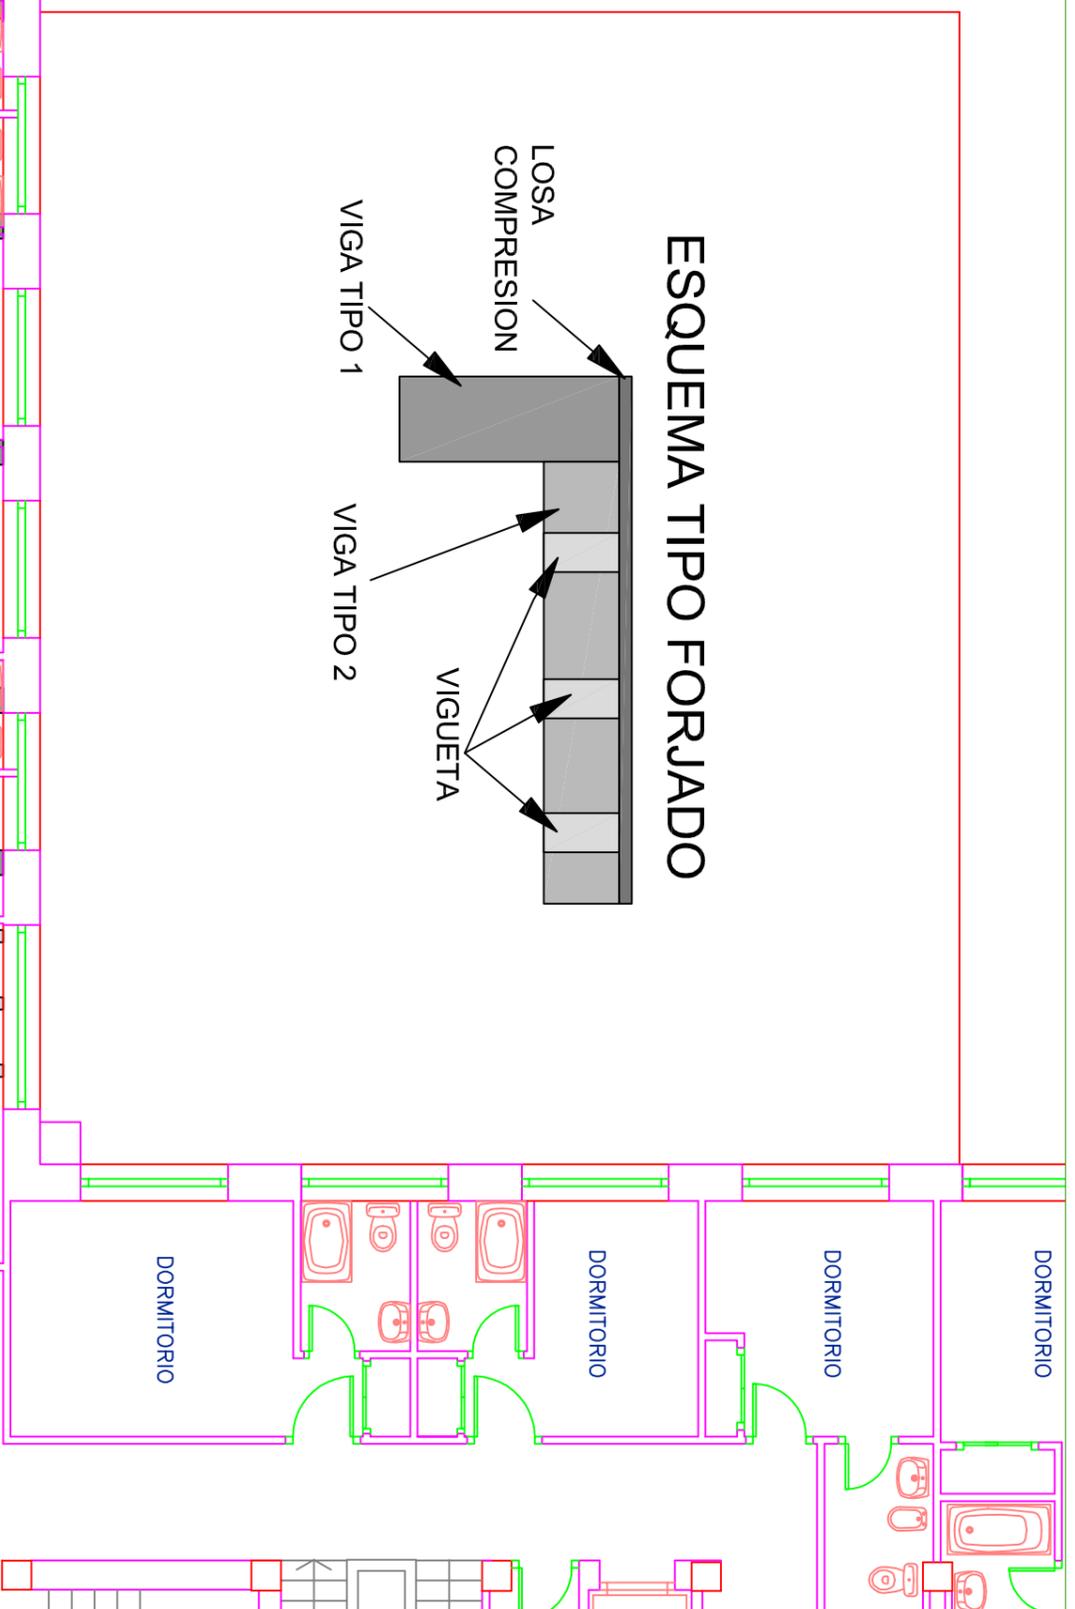
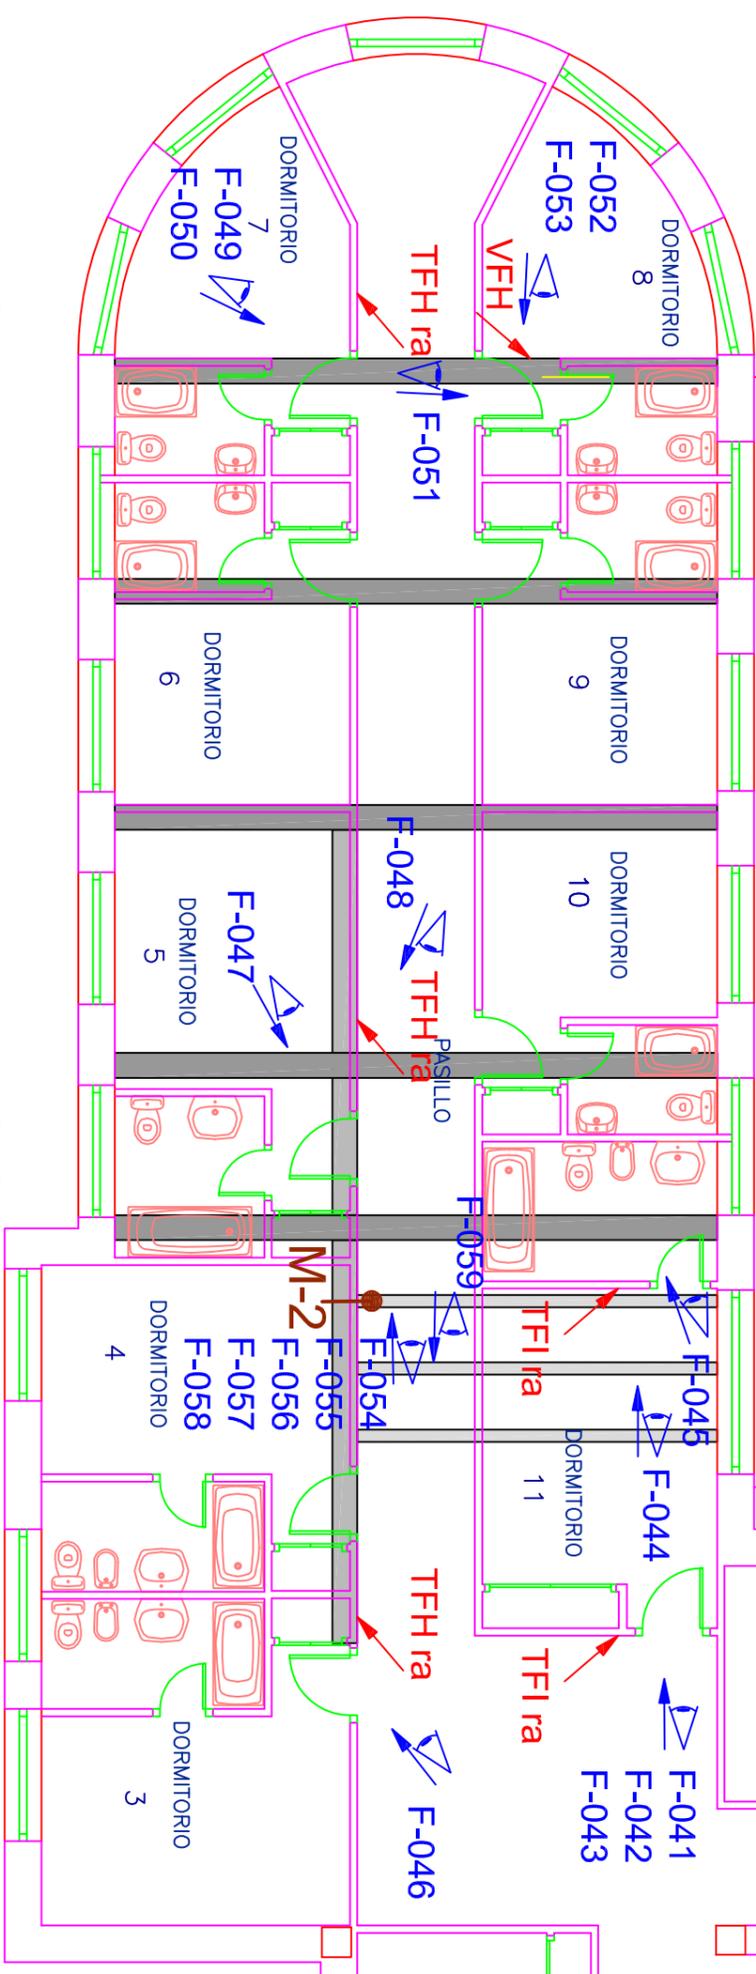
INGENIERIA		Nº DE CROQUIS	MARZO
	SONDEOS, ESTRUCTURAS Y GEOTECNIA S.A.	4 DE 6	2012
		TITULO DEL CROQUIS: ESTADO DE CONSERVACION PLANTA PRIMERA INVENTARIO DE DAÑOS

NO SE REALIZA INSPECCION PREVIA FUERA DEL ALA LADO OESTE DEL EDIFICIO.

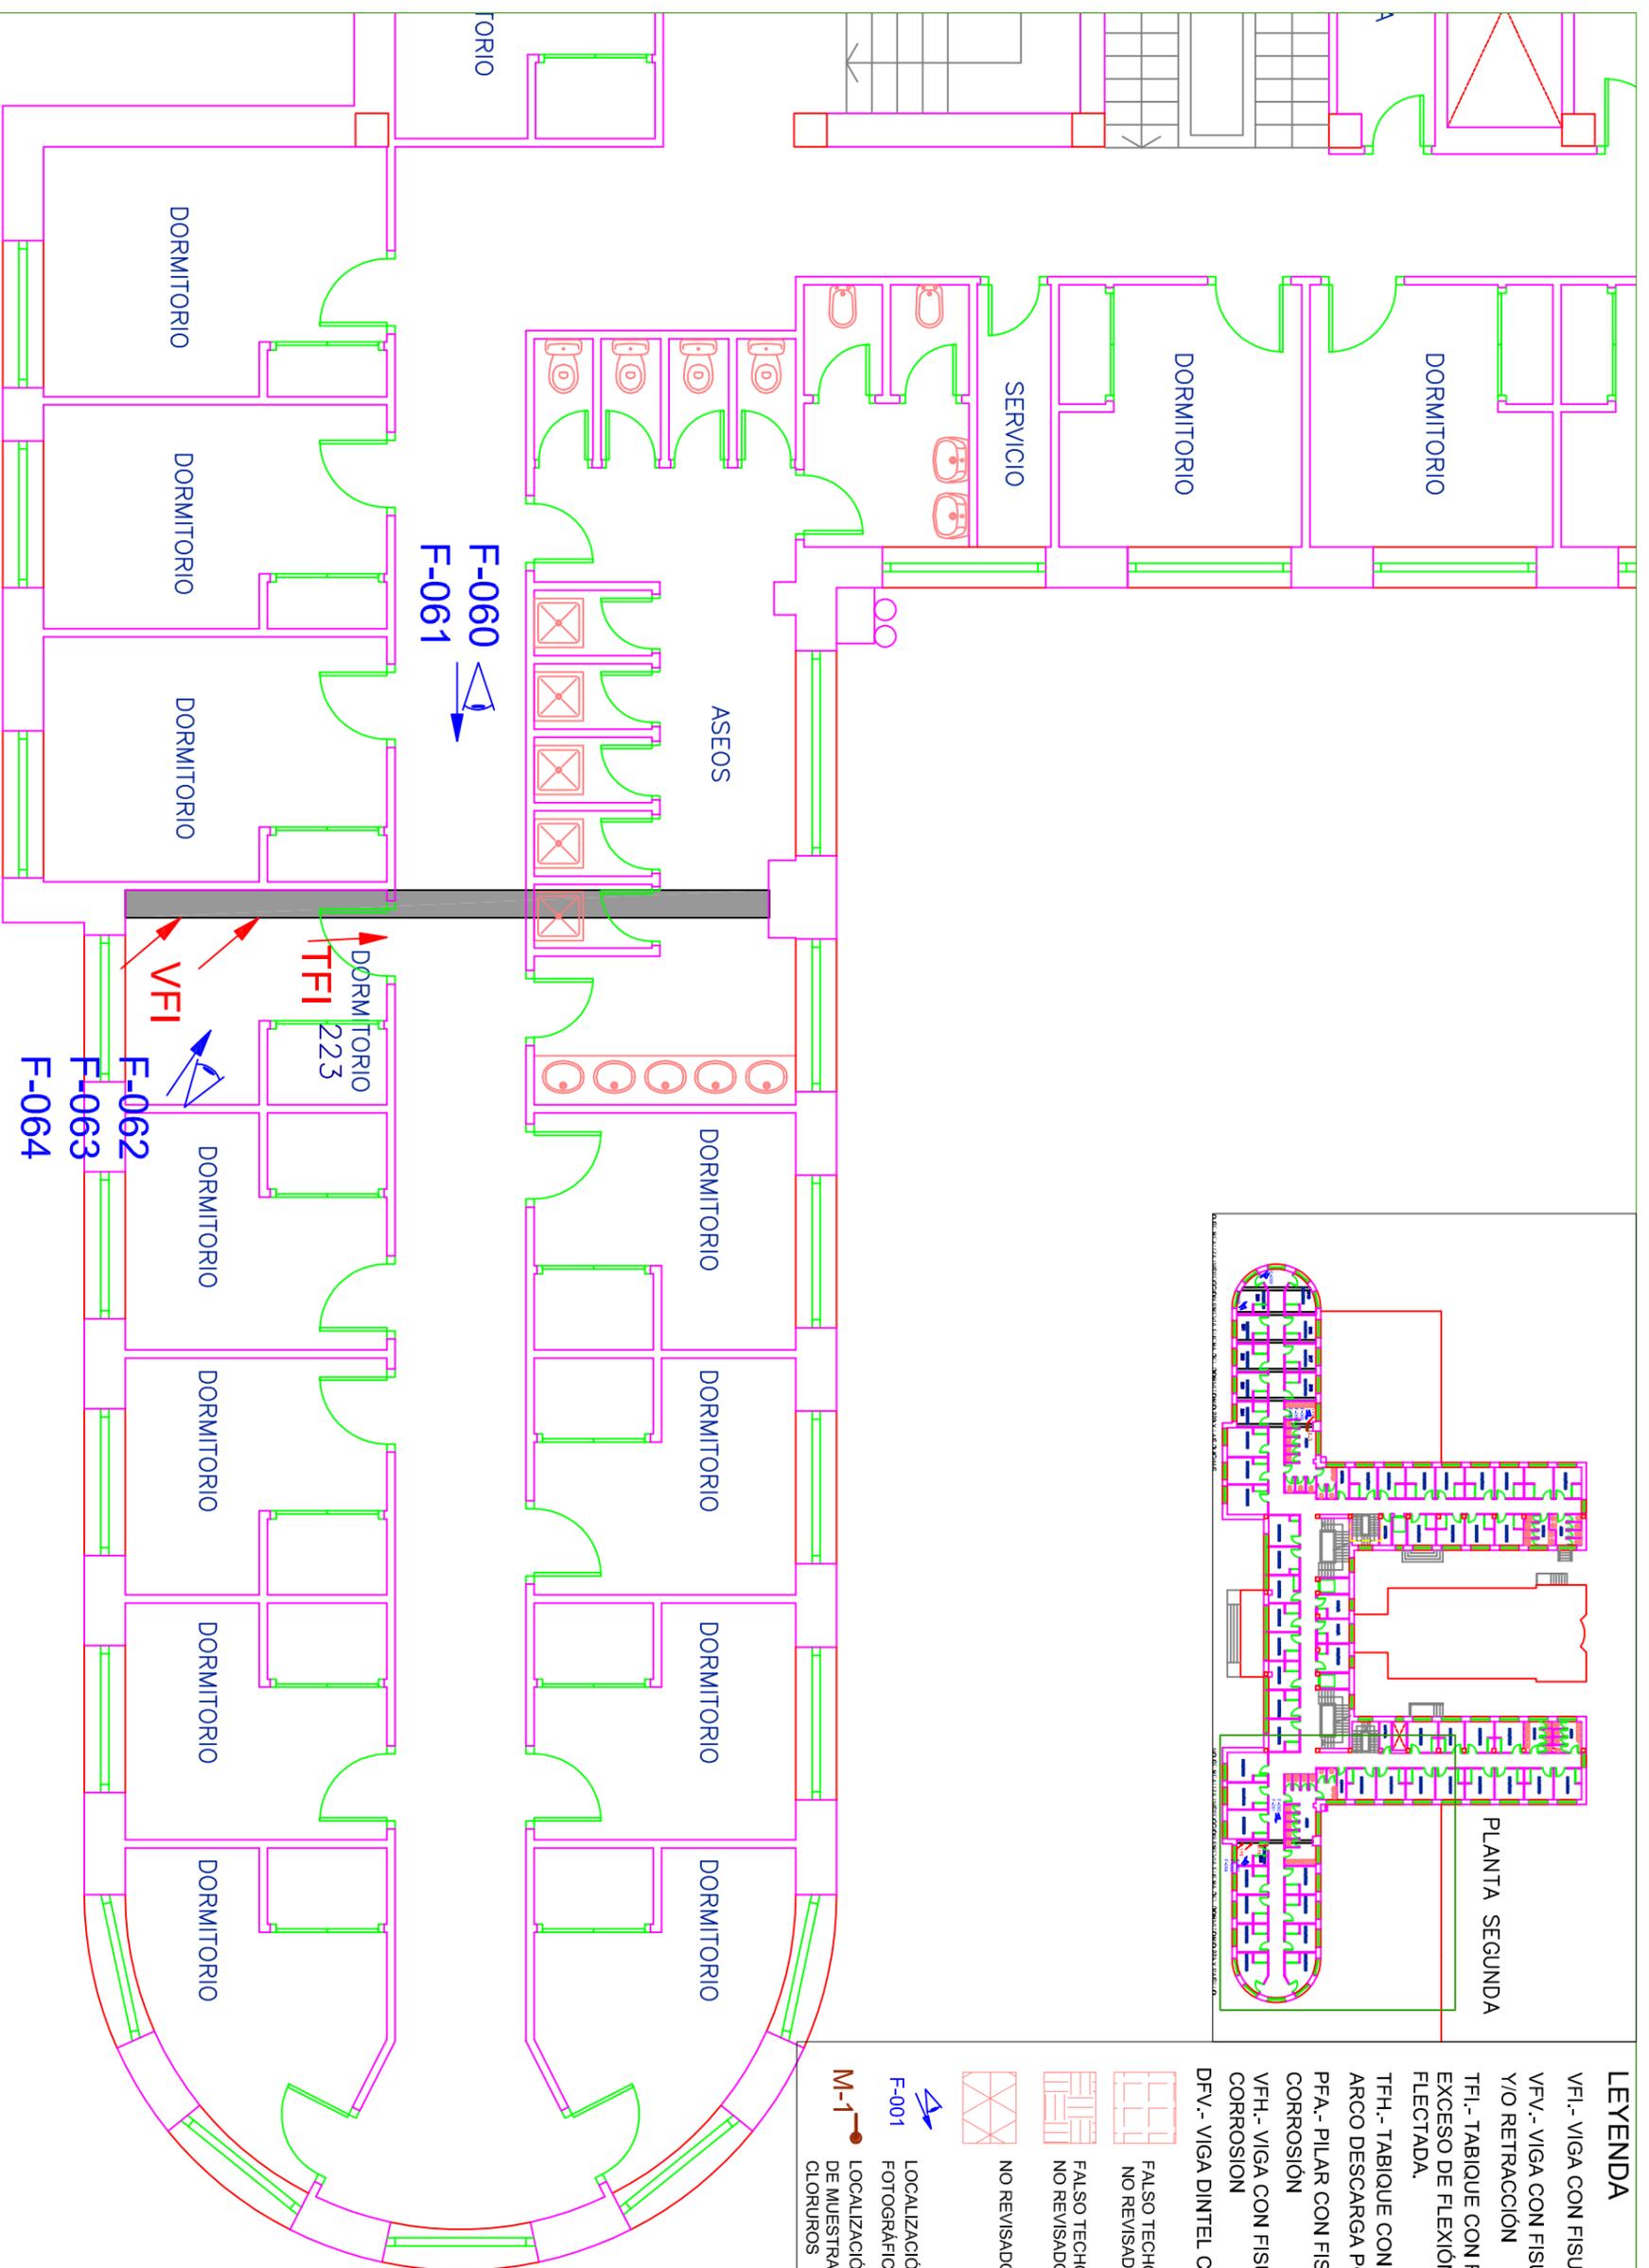
TITULO DEL CROQUIS:
ESTADO DE CONSERVACION PLANTA SEGUNDA
INVENTARIO DE DAÑOS

NO SE REALIZA INSPECCION PREVIA FUERA DEL DORMITORIO 220 Y LAS DUCHAS.

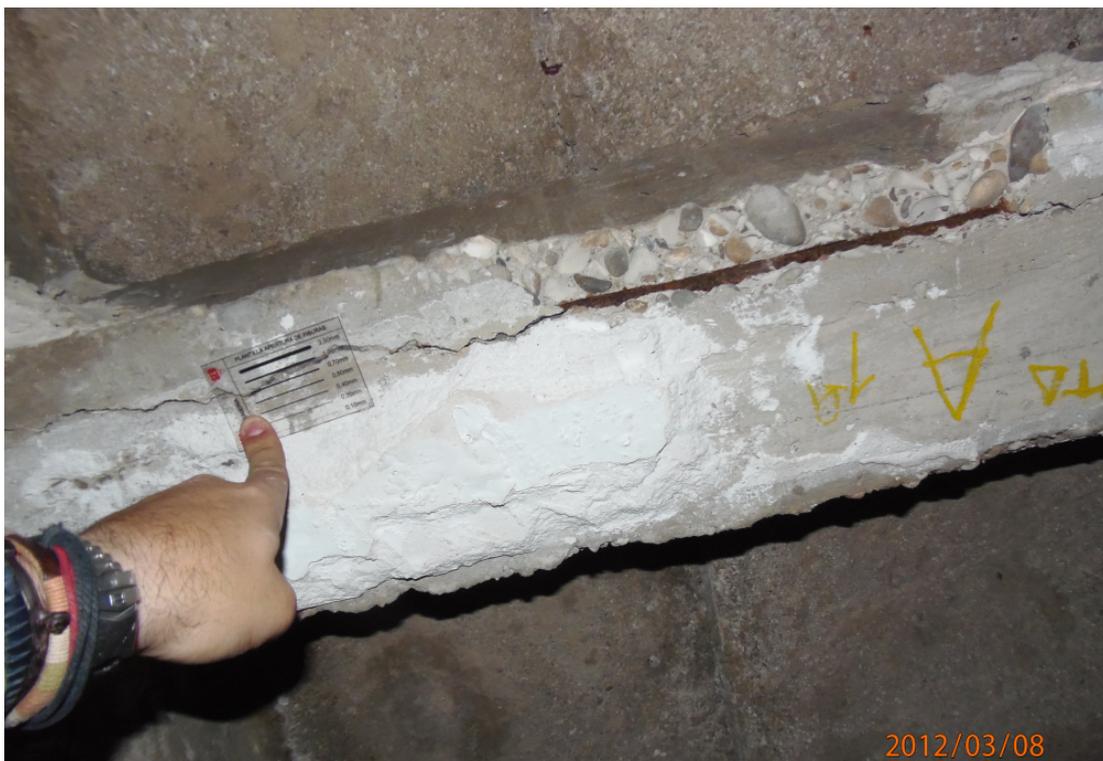
F056.- Detalle vigueta con desprendimientos de recubrimiento y fisuras por corrosión de armadura inferior.

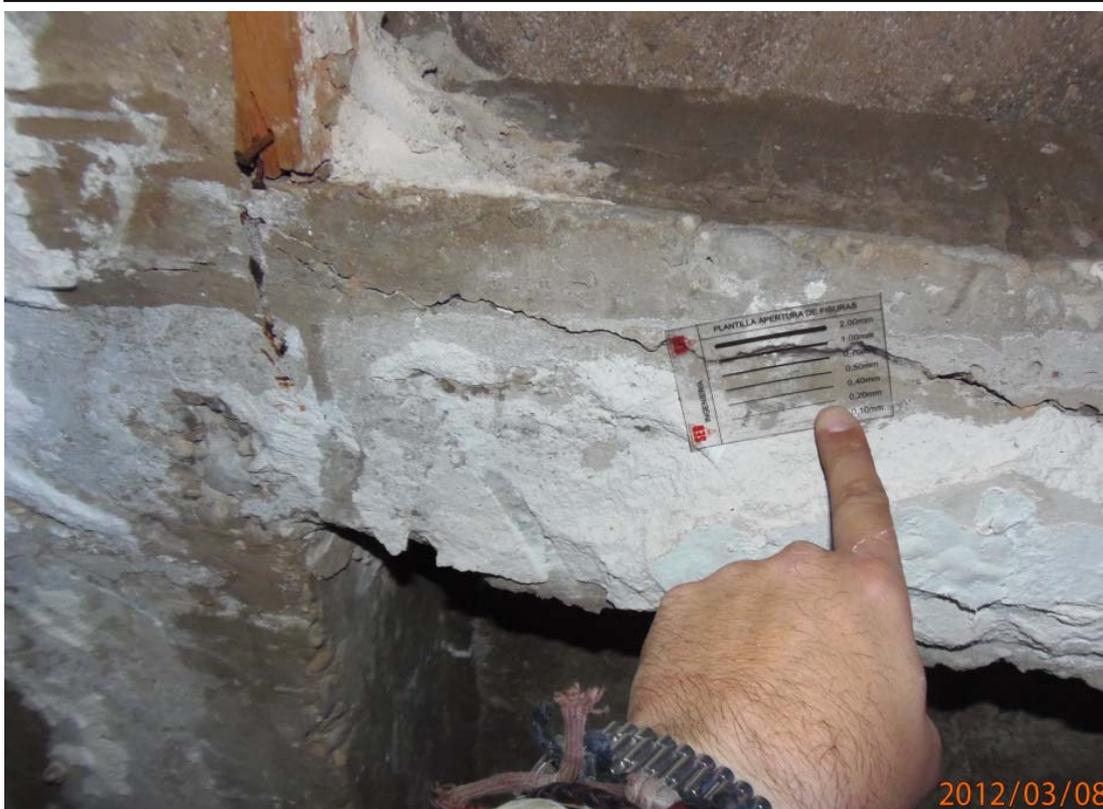
F057.- Detalle apertura fisura en vigueta, > 2mm, y fisura y armadura corroída en conexión con viga tipo 2.

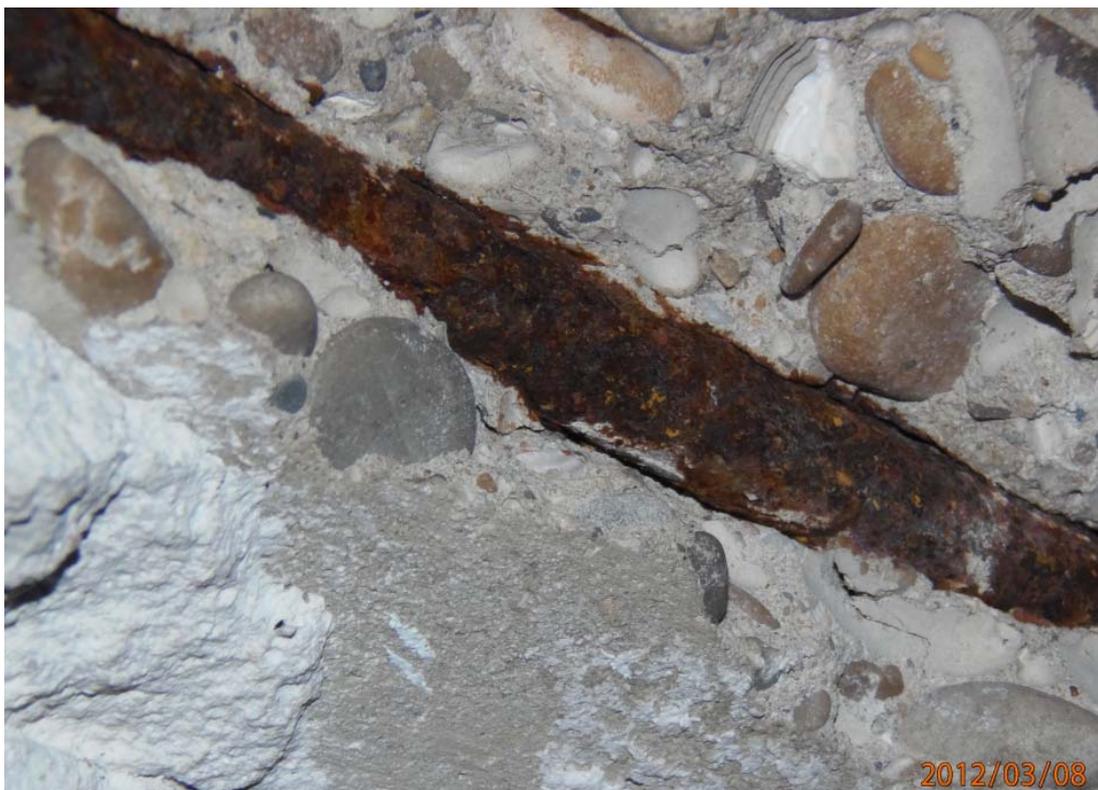
F058.- Detalle de corrosión avanzada en armadura inferior de vigueta, y restos de conchas marinas en hormigón.

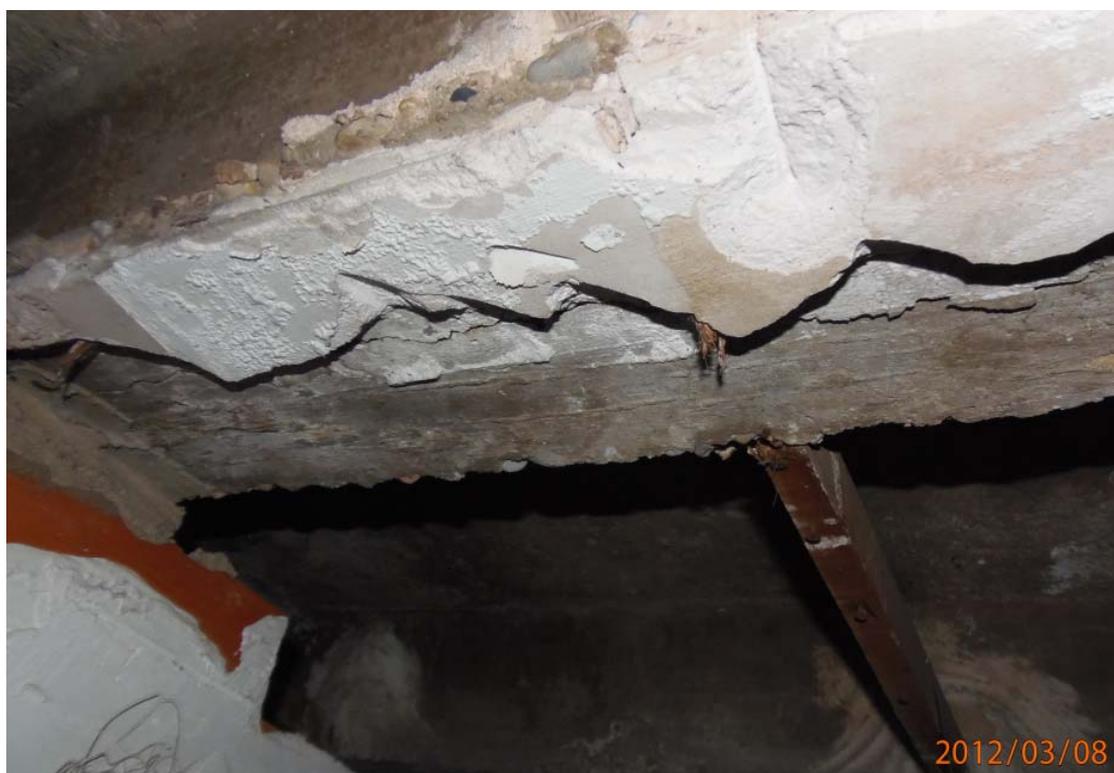
F059.- Viguetas contiguas con fisuras en cara inferior con apertura > 1mm.

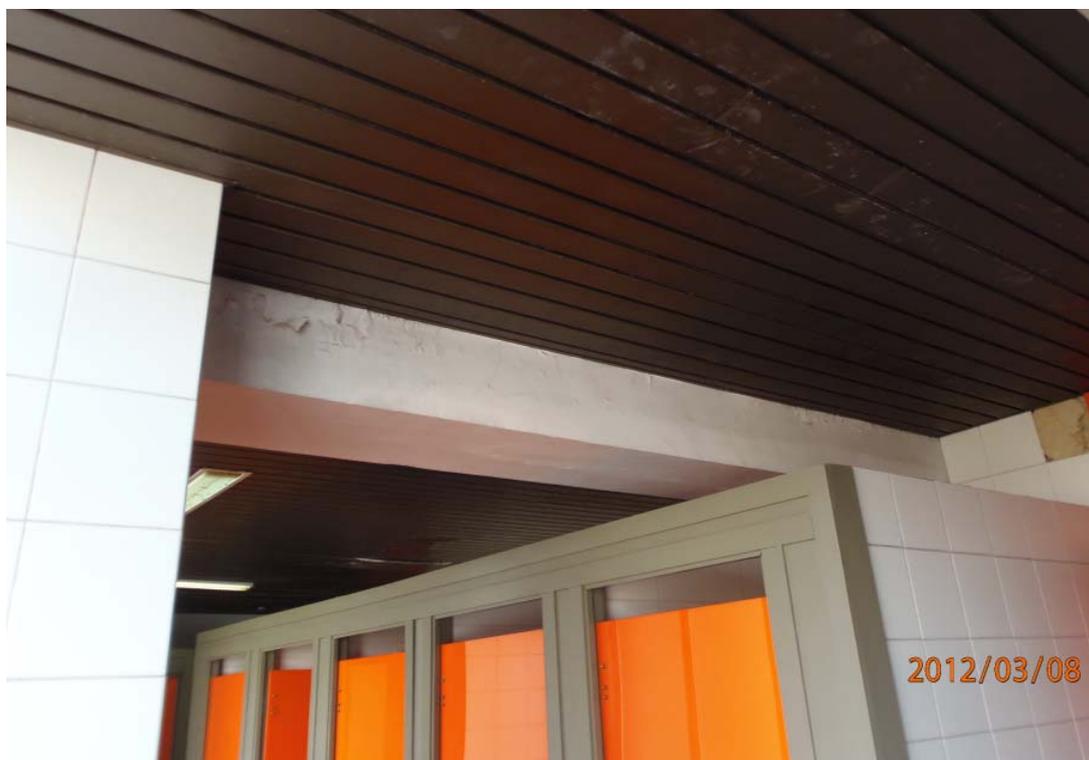
F065.- Vista general viga T-1, 2ª planta, duchas frente dormitorio 5 con dos fisuras horizontales en toda la cara inferior por corrosión armadura.

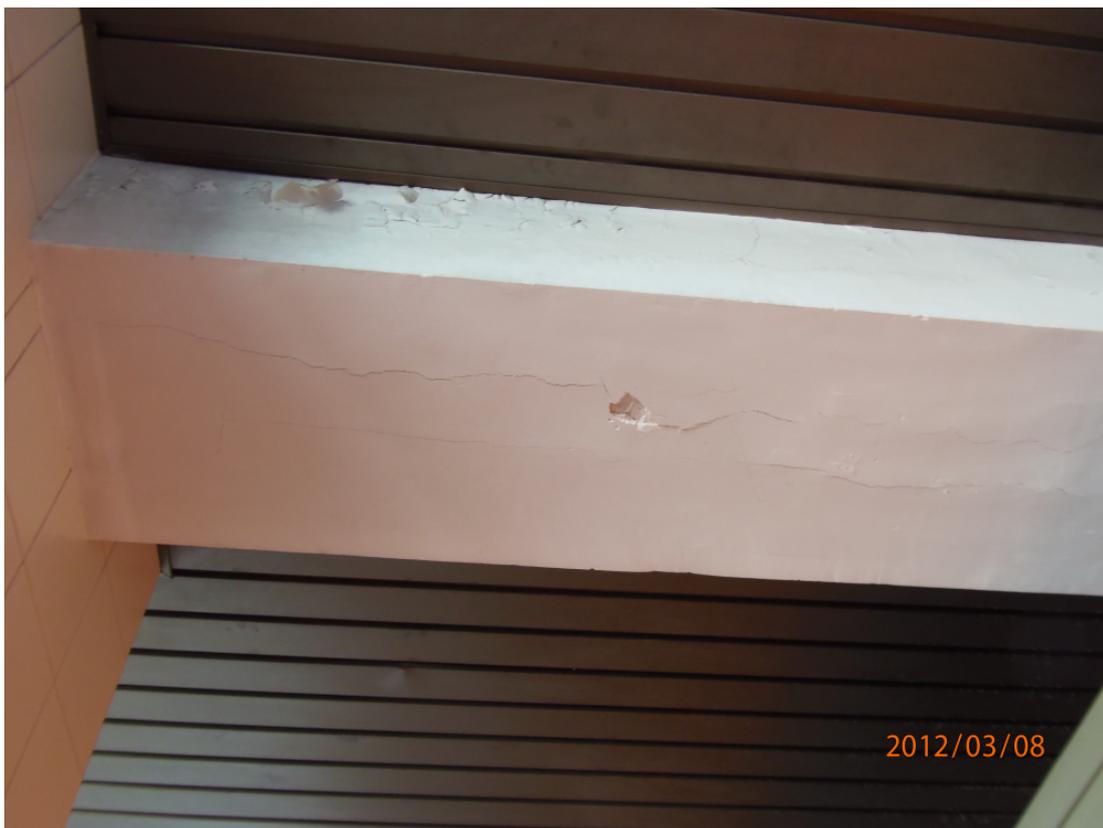
F066.- Detalle fisuras horizontales en toda la cara inferior por corrosión

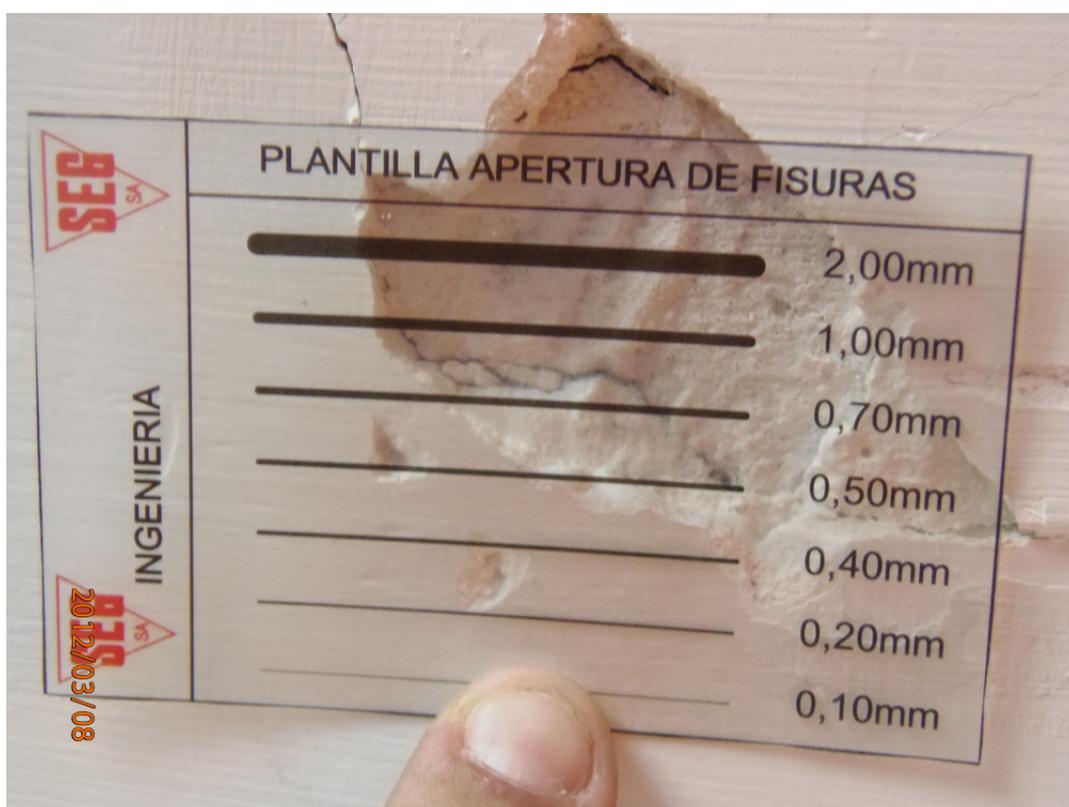
F067.- Detalle apertura fisuras entre 0.5 mm. y 0.7 mm.

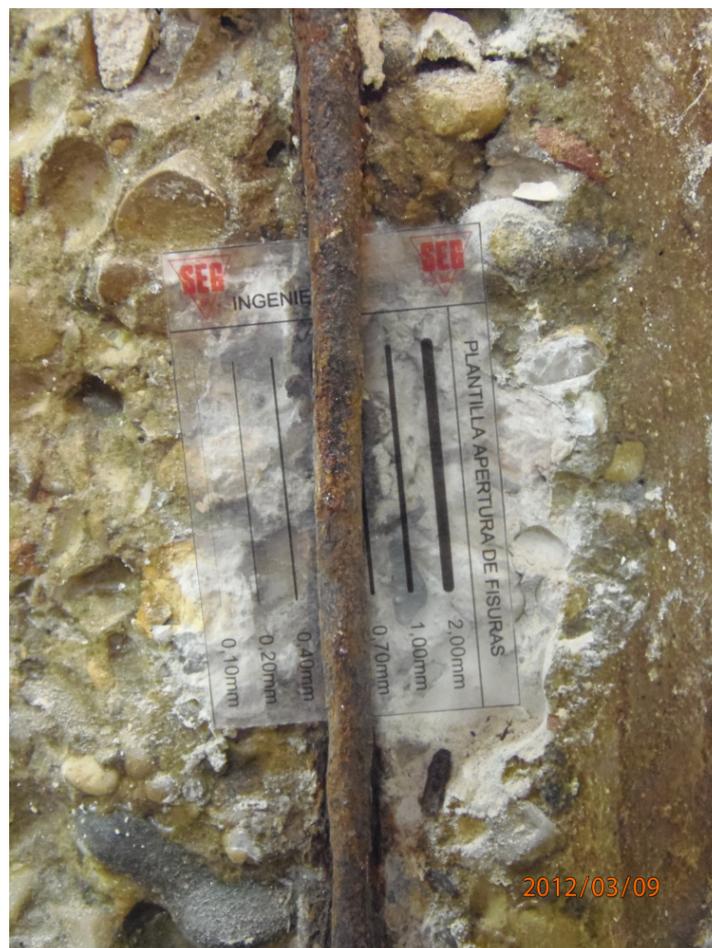
F071.- Detalle sección residual de la armadura tras la pérdida de sección por corrosión, diámetro residual 5 mm.

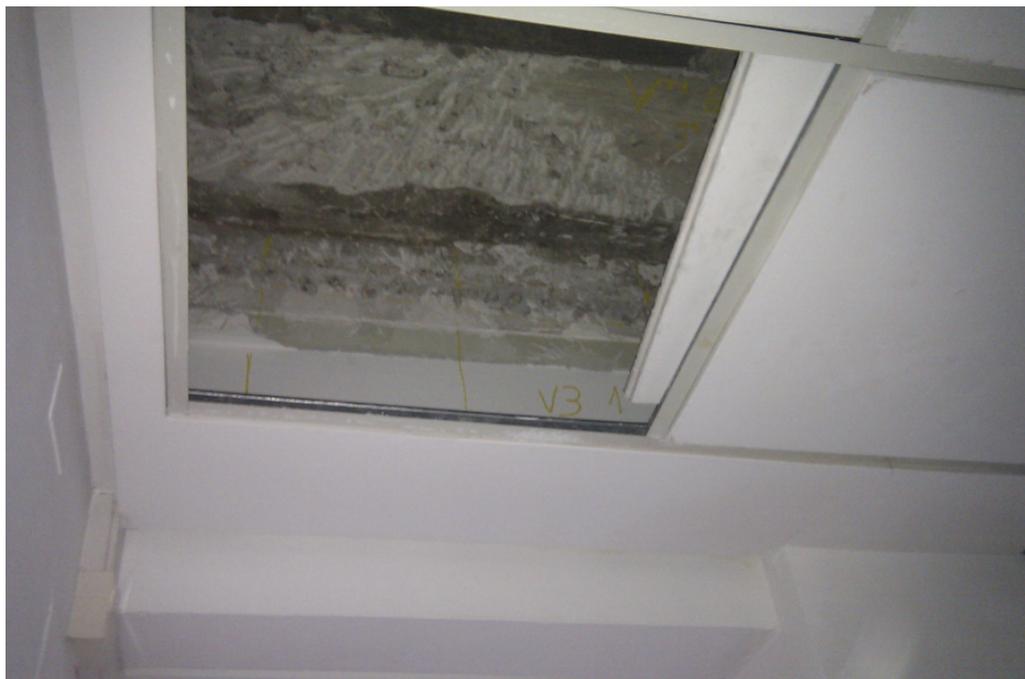
F072.- Vista general zona de extracción muestra M-2 de vigueta, forjado 2ª planta, techo 1ª planta, zona pasillo entre dormitorios 11 y 4.

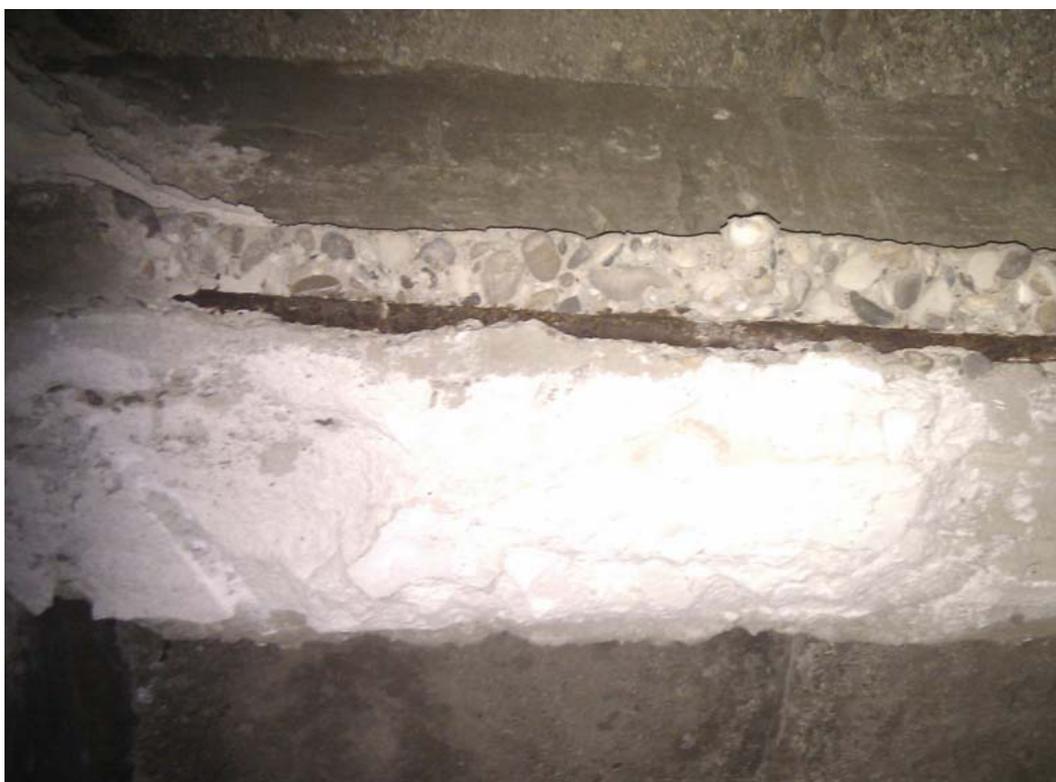
F073.- Detalle vigueta tras la extracción de la muestra, armadura inferior vigueta con corrosión avanzada.

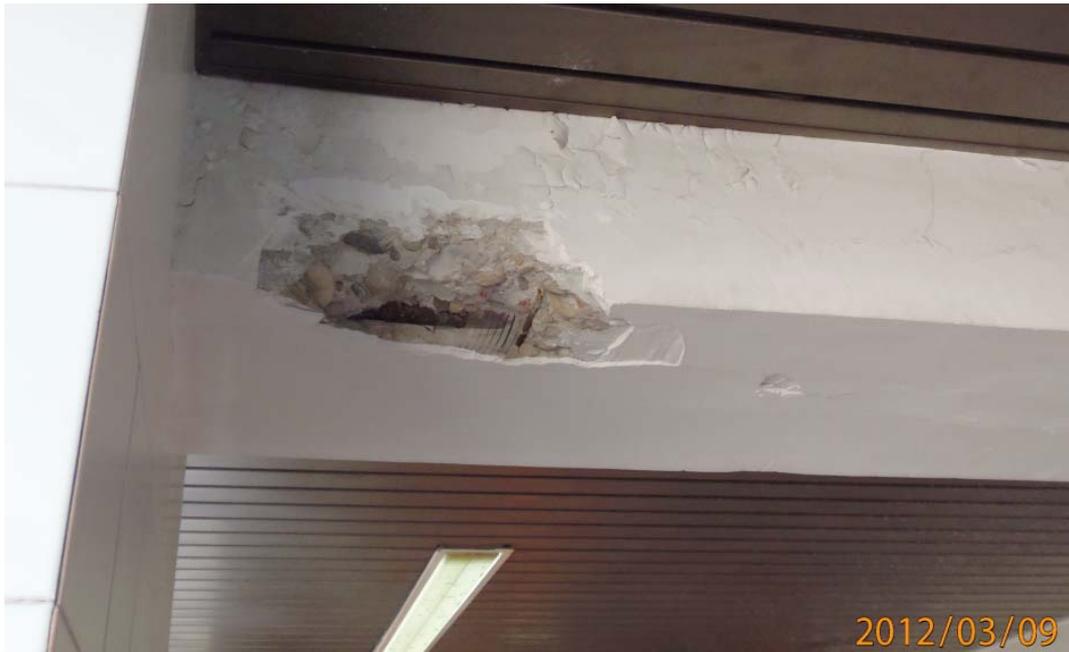
F074.- Vista general zona de extracción muestra M-3 de viga, forjado 3ª planta, techo 2ª planta, zona duchas frente dormitorios 224.

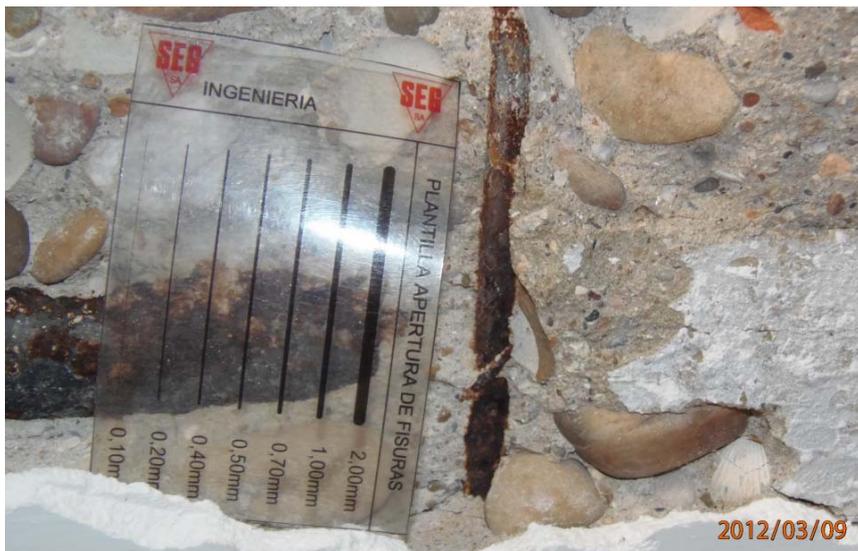
F075.- Detalle corrosión armadura inferior y cercos, probable ataque de cloruros.

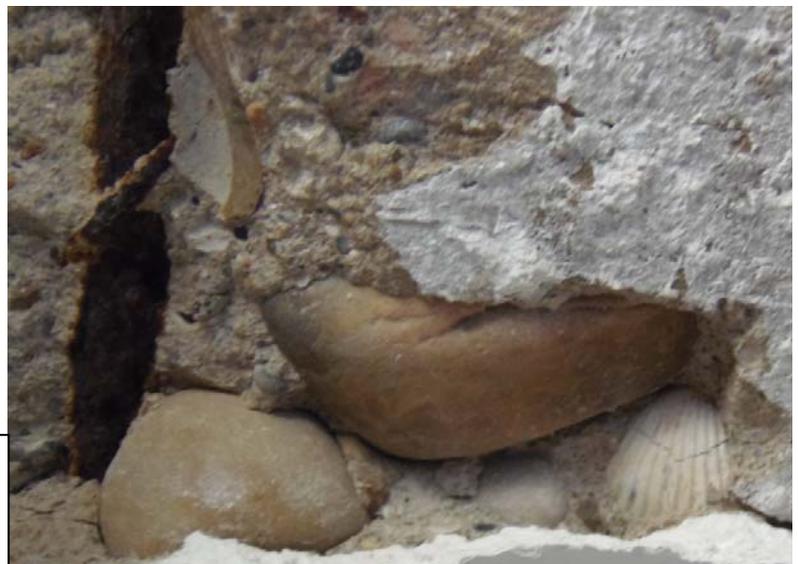
F076.- Detalle corrosión de cerco y hormigón con restos de conchas marinas.

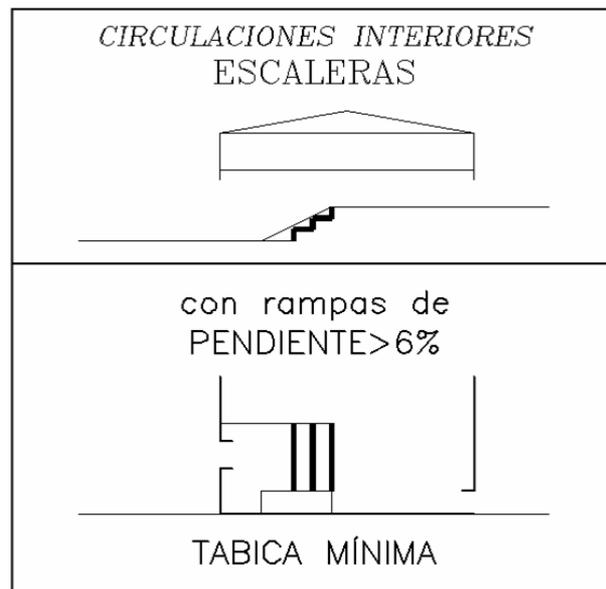
B.1.- Las escaleras EXISTENTES incluidas en itinerarios de uso GENERAL, dispondrán de, al menos, huellas de 30 cm. y tabicas de 18 cm.

El diagrama muestra un peldaño de escalera con una línea horizontal superior etiquetada como 'HUELLA' y una línea vertical inferior etiquetada como 'TABICA'.

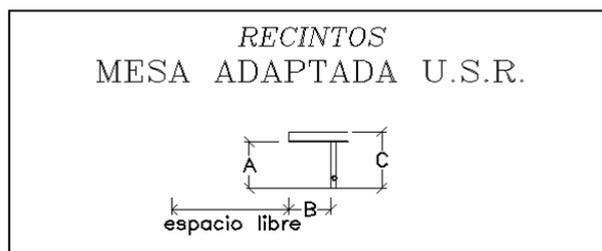
D.2.- Se considera que una MESA está adaptada a DEFICIENTES VISUALES cuando dispone de un plano regulable en altura en un intervalo comprendido entre los 60 y los 90 cm; tomas de corriente para la conexión de ayudas técnicas; y una superficie mínima de 80x60 cm.

$A \geq 70$ cm
 $B \geq 60$ cm
 $C < 85$ cm
anchura ≥ 80 cm
espacio libre: 80x120 cm
