El Palacio Cerveró de Valencia es un centro mixto del CSIC y la Universidad de Valencia, dedicado a la investigación en torno a los estudios históricos y sociales sobre la medicina y la ciencia que fue objeto de una profunda intervención en el año 2007 con el fin de adecuar sus espacios a su función como centro de investigación transformando así el antiguo palacio del siglo XVIII.

El presente proyecto tiene como objeto poner de manifiesto las condiciones de seguridad de las cubiertas.

PLIEGO DE PRESCRIPCIONES TÉCNICAS DE REDACCIÓN Y DIRECCIÓN DEL PROYECTO DE INSTALACIÓN DE PROTECCIONES EN LAS CUBIERTAS DEL PALAU CERBERÓ.

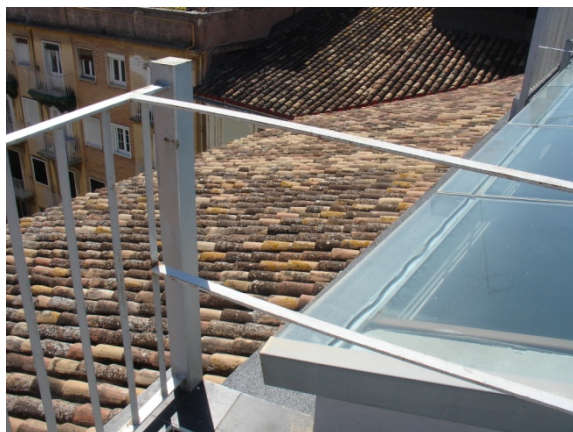
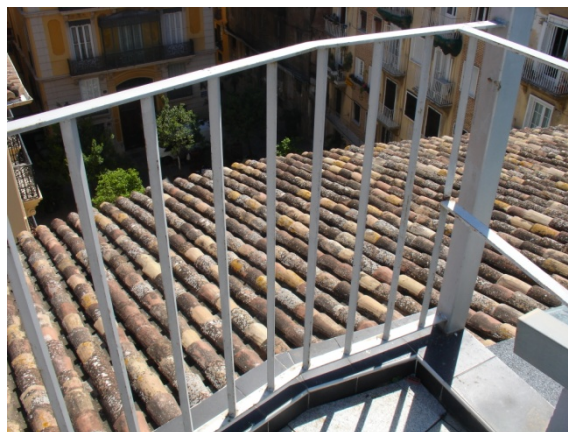
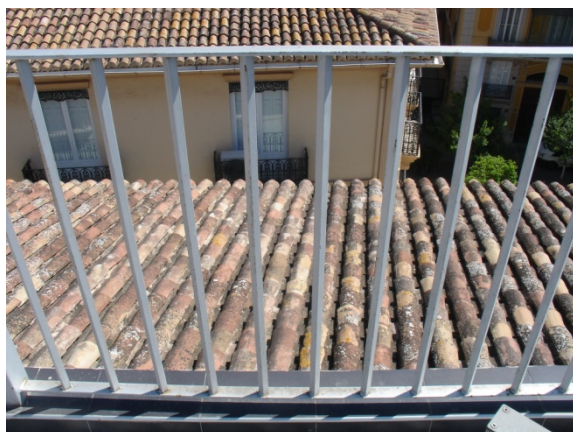
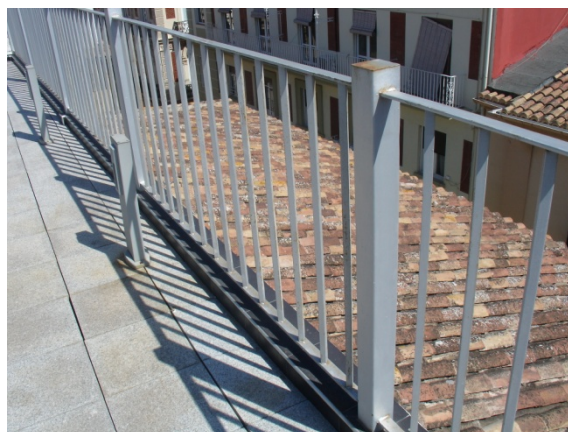
Tras la inspección visual realizada por parte de la Unitat Tècnica, se constata que en las cubiertas del Palacio Cerveró de la Universitat de València:

- No existe riesgo de caída a diferente nivel en las cubiertas accesibles tanto para el público en general como para el personal de mantenimiento.
- Únicamente existiría riesgo en el caso de necesitar acceder a la cubierta inclinada para realizar tareas de reparación o mantenimiento, para lo cual se puede plantear la colocación de una línea de vida en la cumbrera además de prever la exigencia de la implantación por parte de la empresa de un plan especial de actuación que contemple los riesgos existentes y disponga medidas para su eliminación.

A continuación se adjuntan algunas imágenes de muestra de los riesgos mencionados.
