Montando la cubierta

TIPOLOGÍA DE LA CUBIERTA

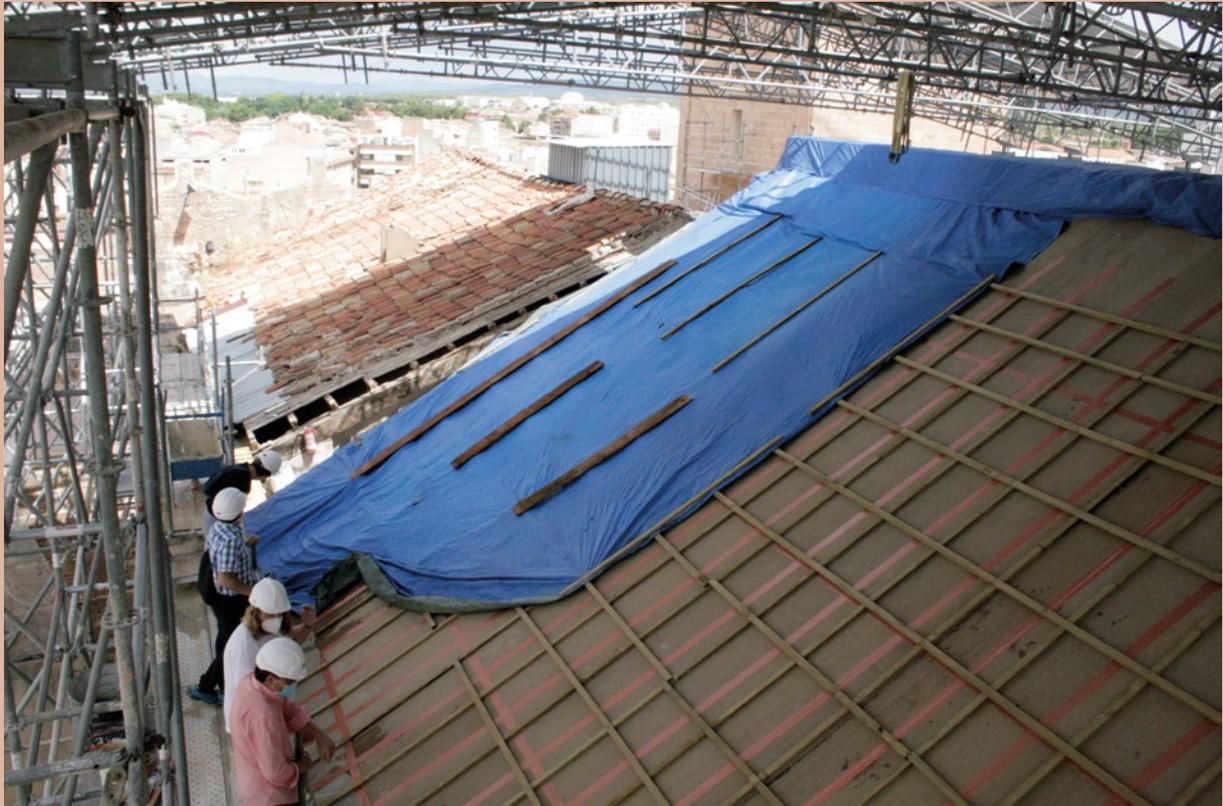
Montado de la tela impermeable sobre el tablero de panel sandwich.

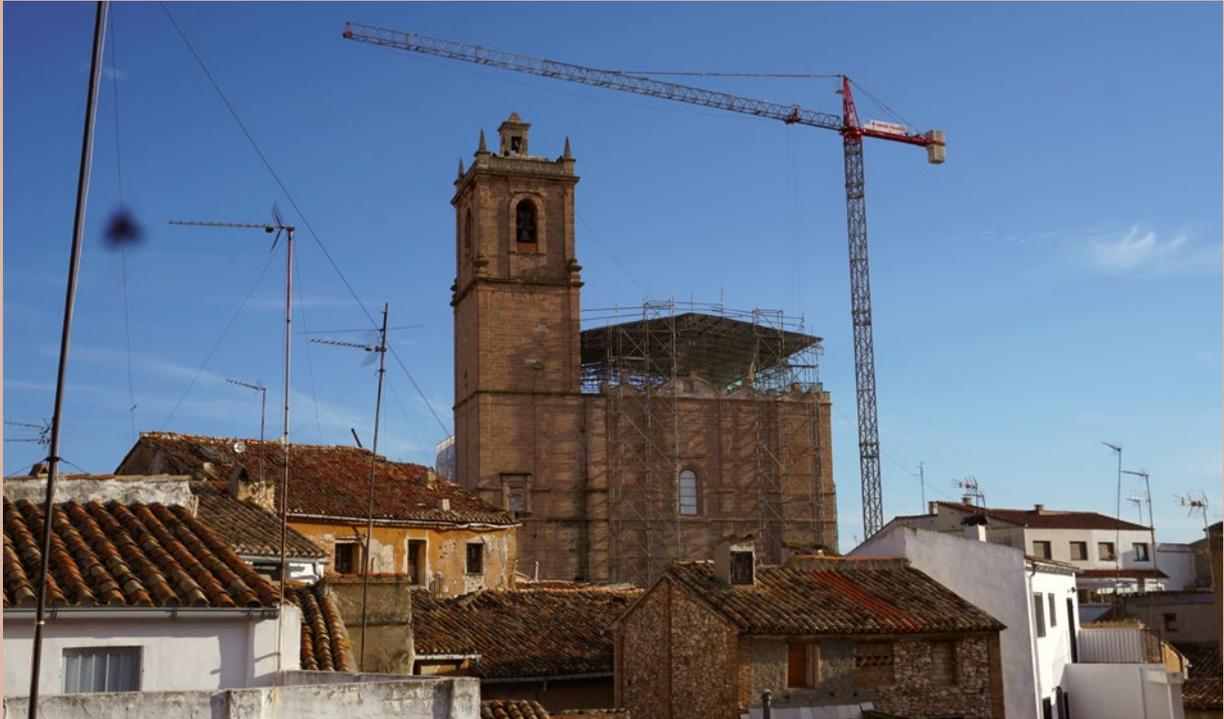
La sobre cubierta vista desde el casco histórico.

Con el fin de garantizar que no entrase agua durante el tiempo de los trabajos de montaje y desmontado de la cubierta y de los refuerzos de los nervios de las bóvedas, se elevó apoyando en los contrafuertes una estructura que servía de soporte a una cubierta provisional de chapa de acero.

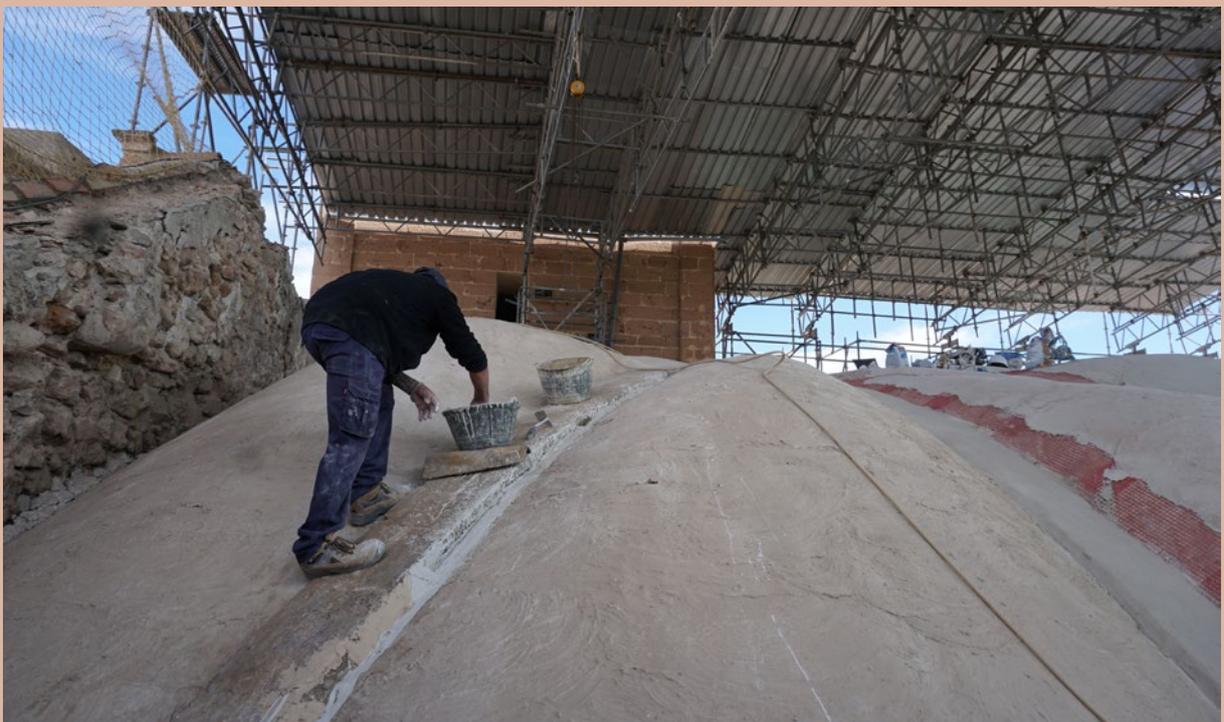
Vista de la sobrecubierta desde las bóvedas.

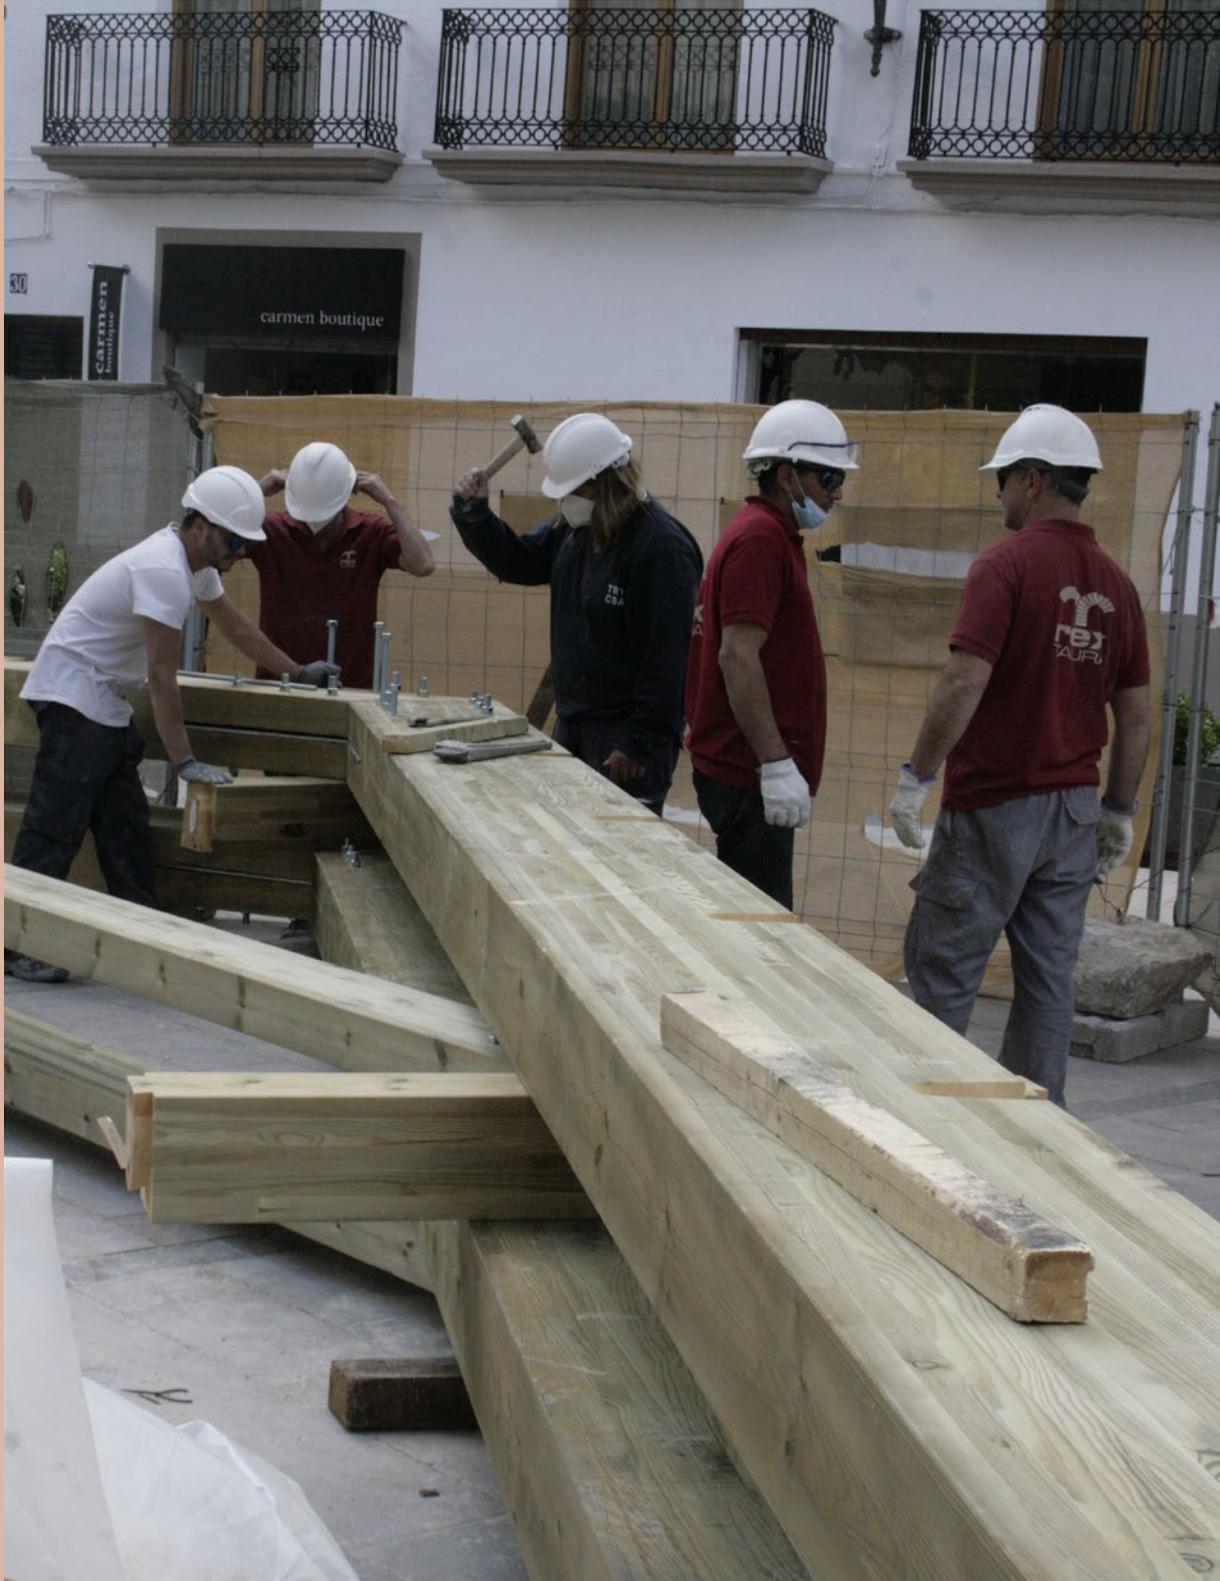
Montado en la plaza del Ayuntamiento de las cerchas para su posterior elevación.

Las vigas son de madera laminada, se montaron en la plaza y se elevaron con grúa hasta su posición final, sobre placas de acero galvanizado que apoyan en un zuncho de hormigón armado con barras de acero galvanizado, para mejorar su durabilidad.

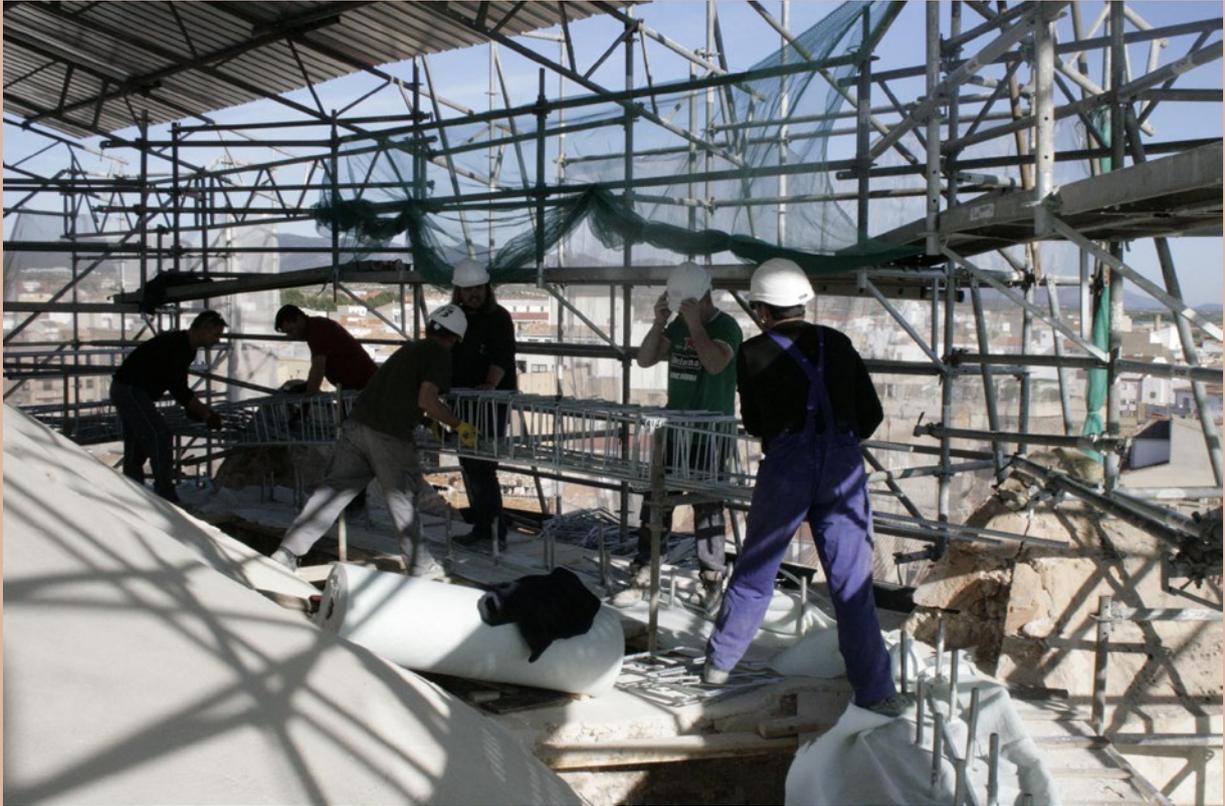
Montaje de la armadura del zuncho de coronación de los muros.

El zuncho se ancla al muro de coronación con barras roscadas de acero galvanizado que evita la transmisión de las fuerzas horizontales a los muros, causa de algunas patologías de la cubierta.

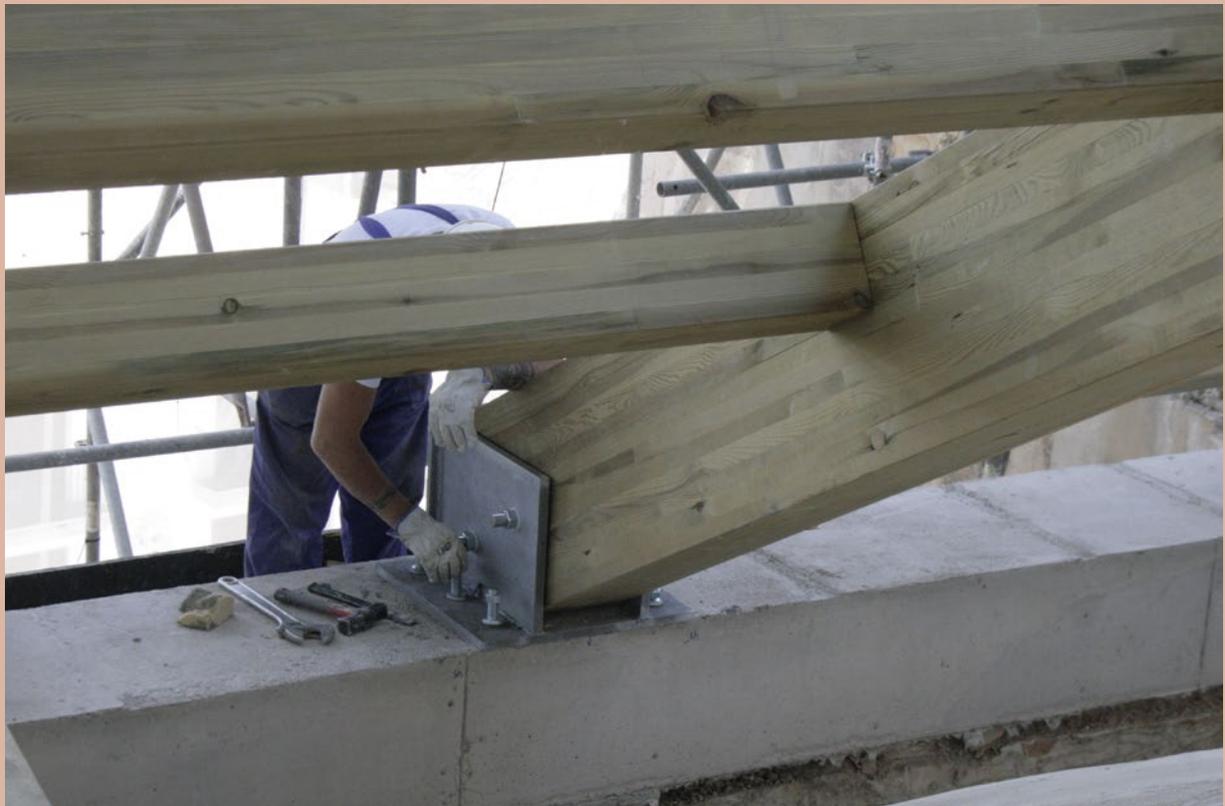
Detalle del montaje del apoyo de las cerchas.

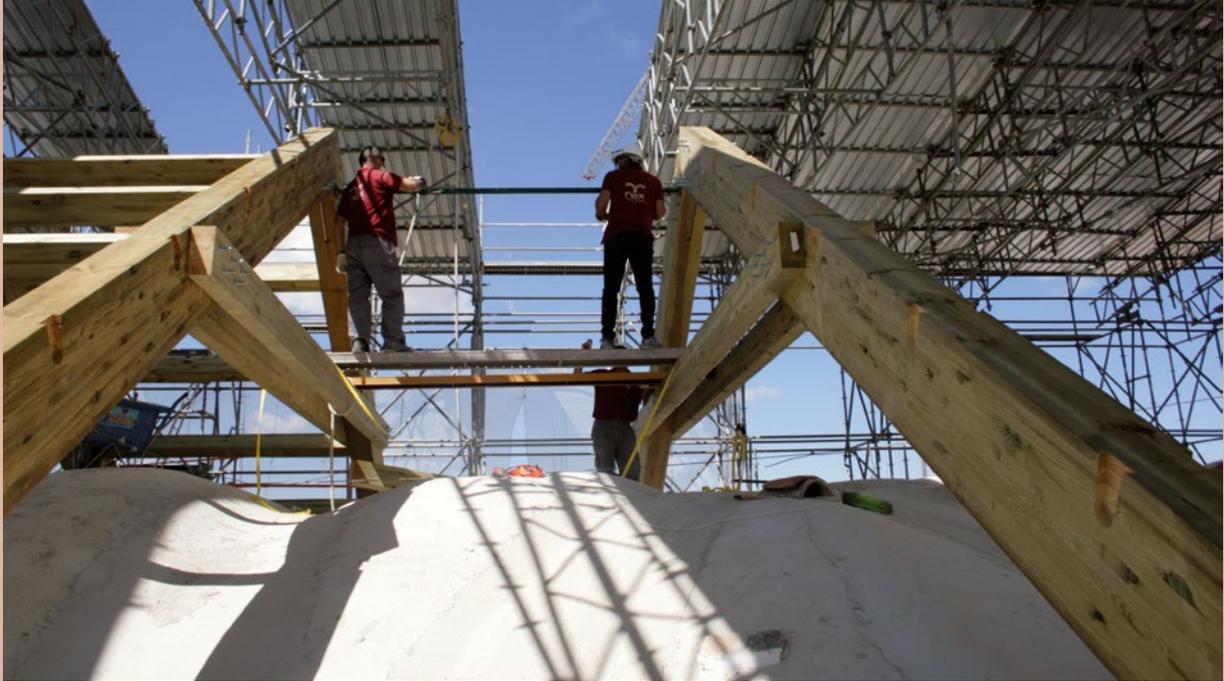
Trabajos e montaje de las correas.

Las correas, que apoyan sobre las vigas y sirven de soporte al tablero, son también de madera laminada.

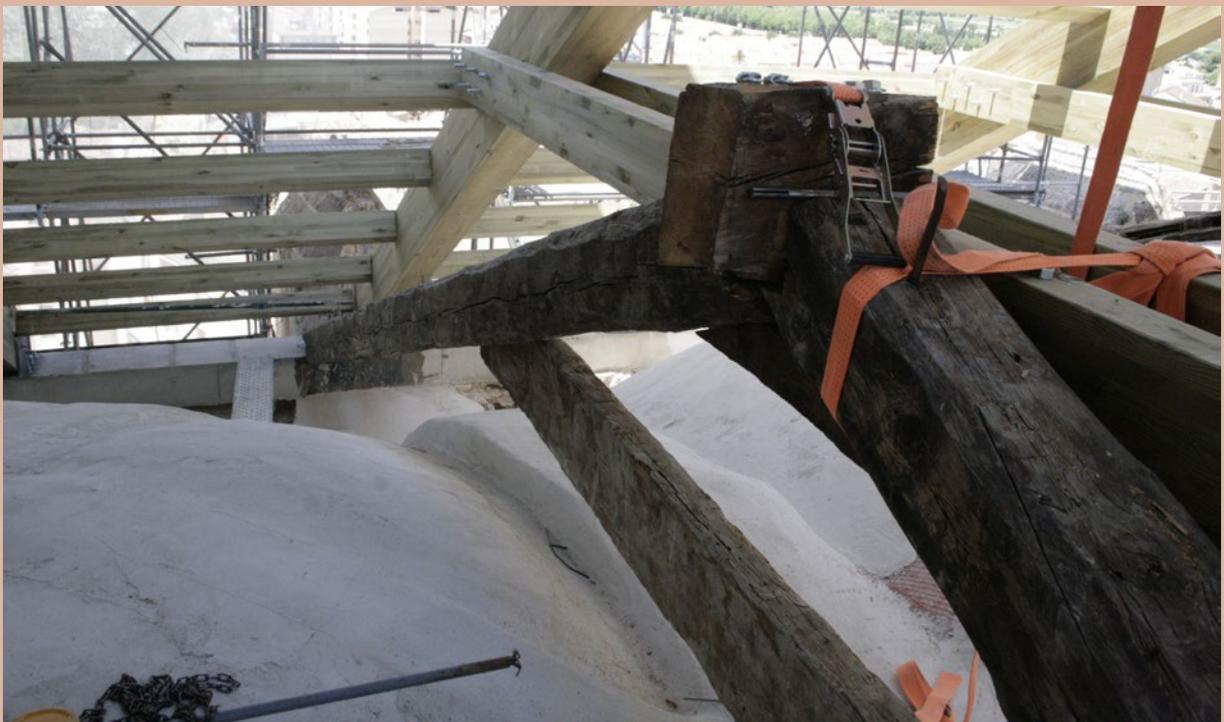
Cercha de la cubierta original reposicionada como testigo junto a las nuevas cerchas. Se puede comparar el tamaño de ambas.

La estructura está formada por cerchas con dos vigas, en cada faldón de la cubierta y un tirante. Como testigo de la estructura antigua se ha dejado una de las cerchas antiguas.

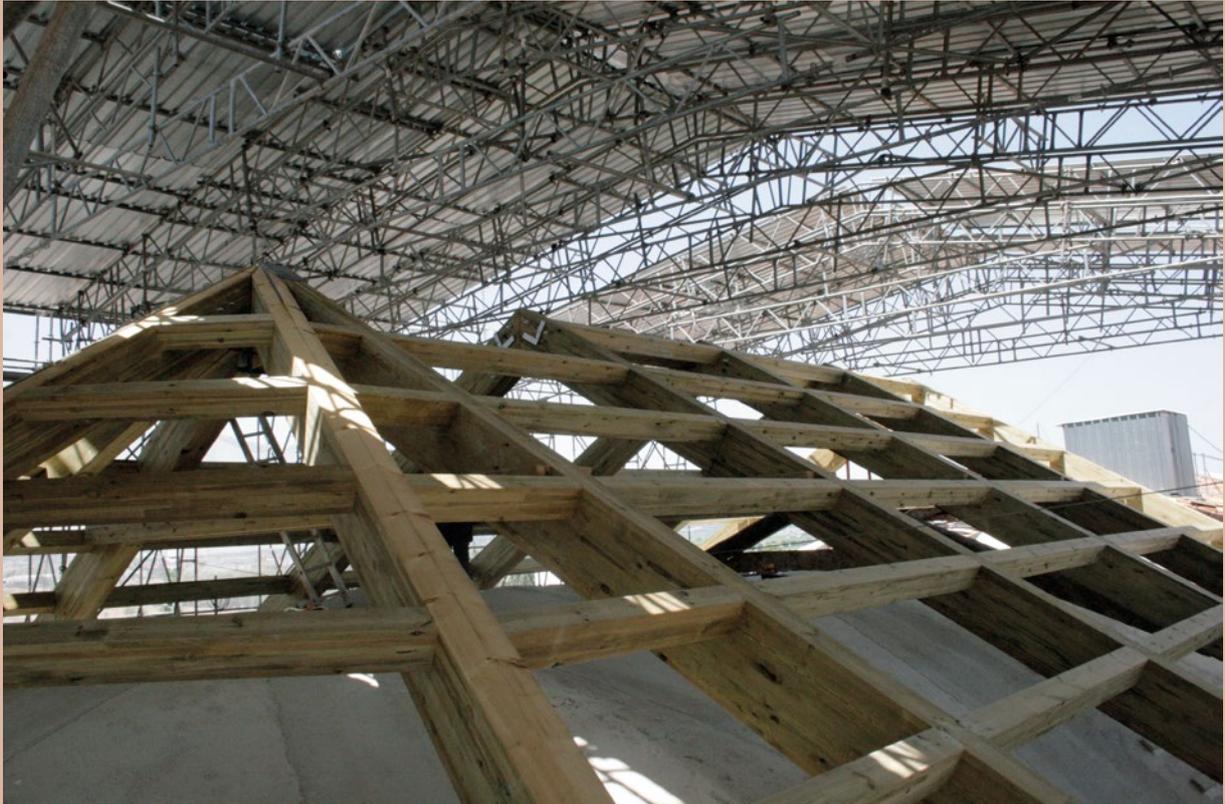
La estructura de cubierta luego del montaje de las cerchas y las correas.

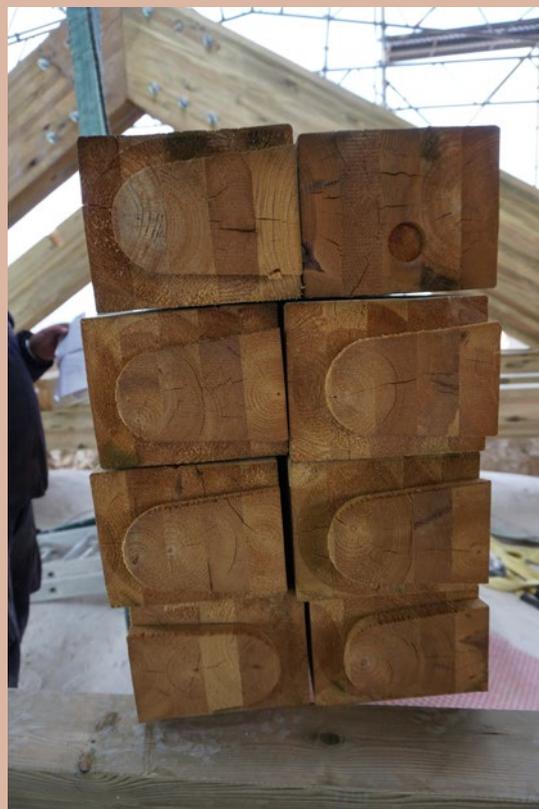
Detalle del machiembreado del extremo de las correas para su apoyo.

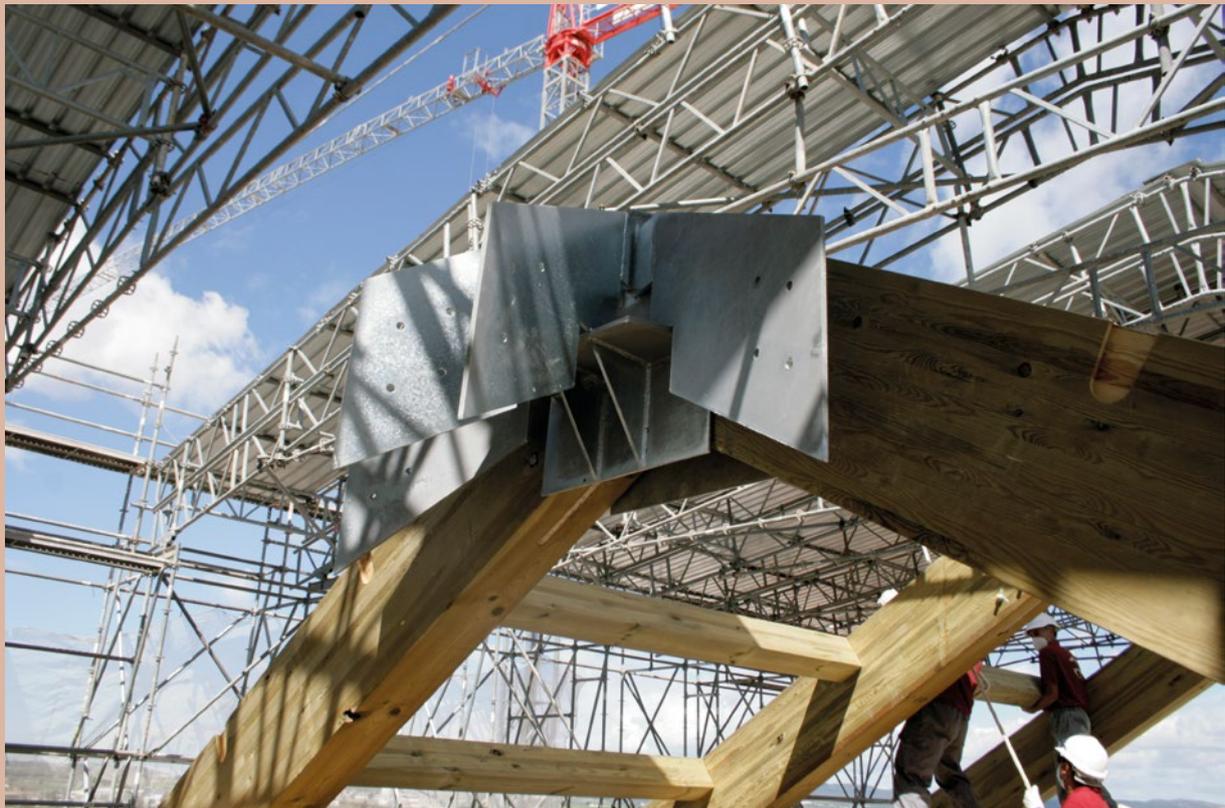
Cartela de acero galvanizado para unión de las vigas del ábside.

Uniendo todas las vigas del ábside hay una pieza especial de acero.

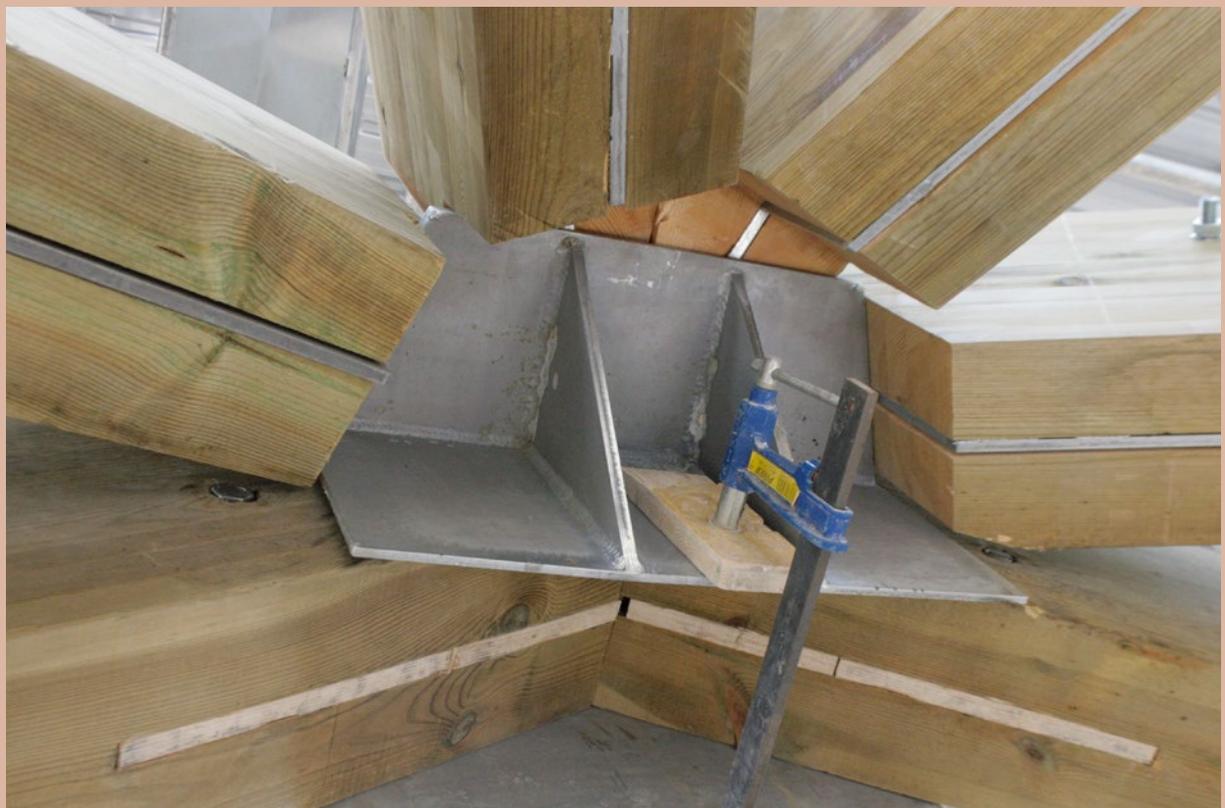
Vista inferior de la cartela del ábside.

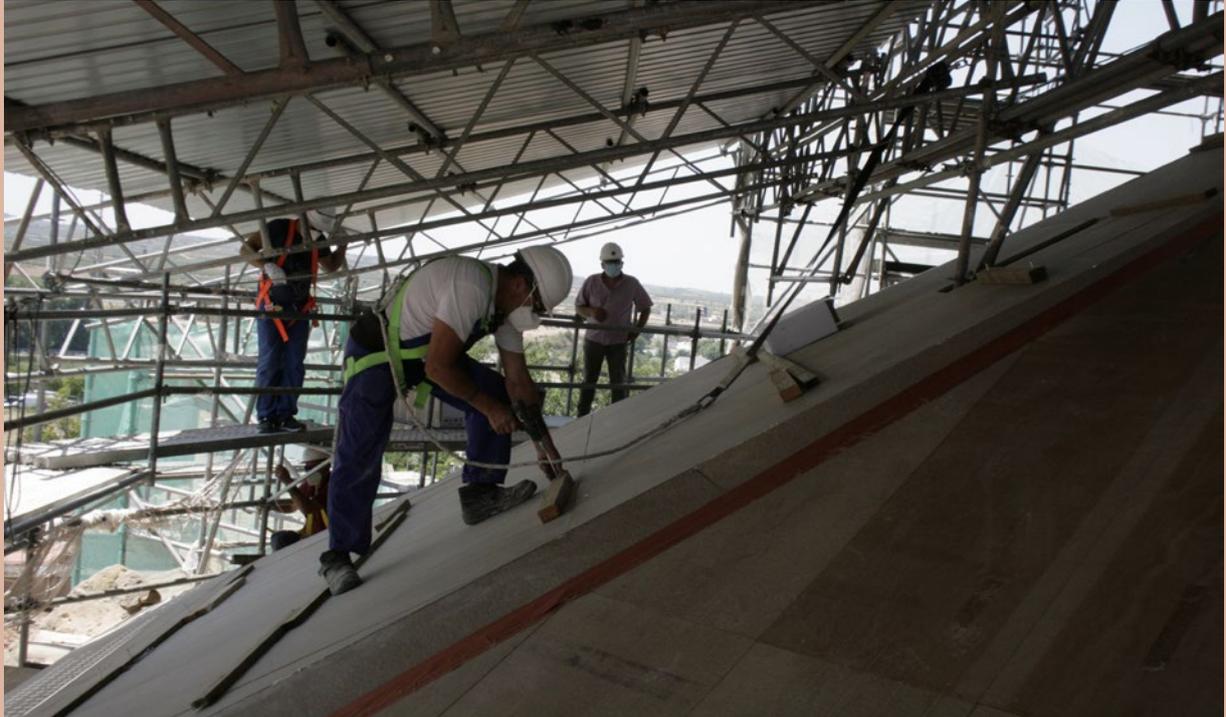
Claveteado de los rastreles para apoyo de las tejas.

Sobre el tablero se clavan unos rastreles en dos direcciones, que van a servir de soporte a las tejas. Entre ellos se extiende una lámina impermeable para evitar entrada de aguas en caso por ejemplo de rotura de una teja.

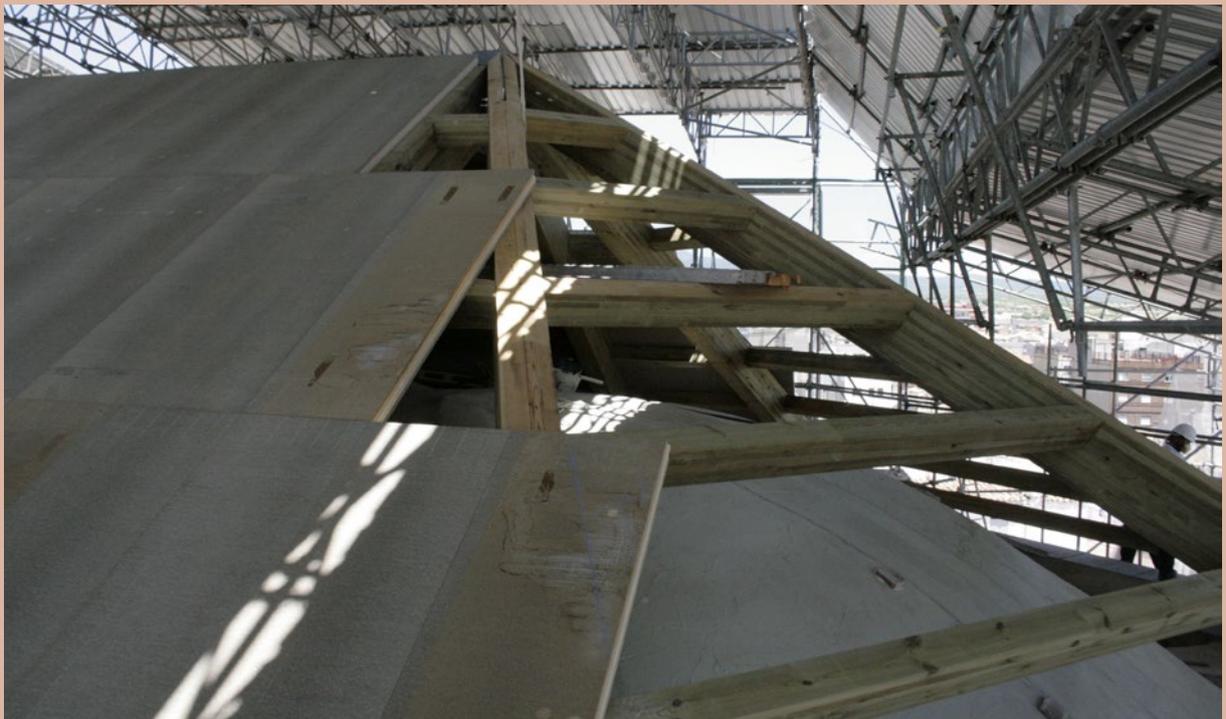
Trabajos de colocación de los paneles sandwich.

El tablero es un panel sándwich formado por dos tableros de madera y un aislante térmico en su centro. Esto además de mejorar el aislamiento térmico de la iglesia, disminuye las deformaciones por dilatación de las bóvedas y de la estructura de madera.

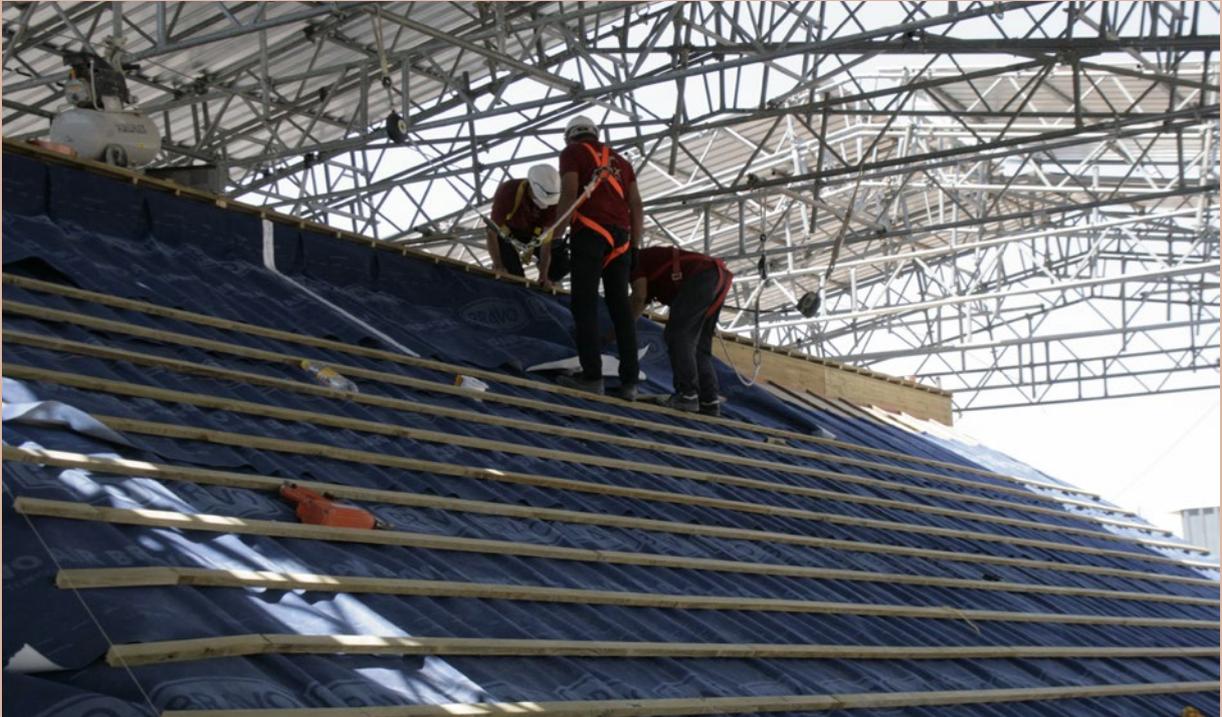
Extendido de la tela impermeable y montaje de rastreles.

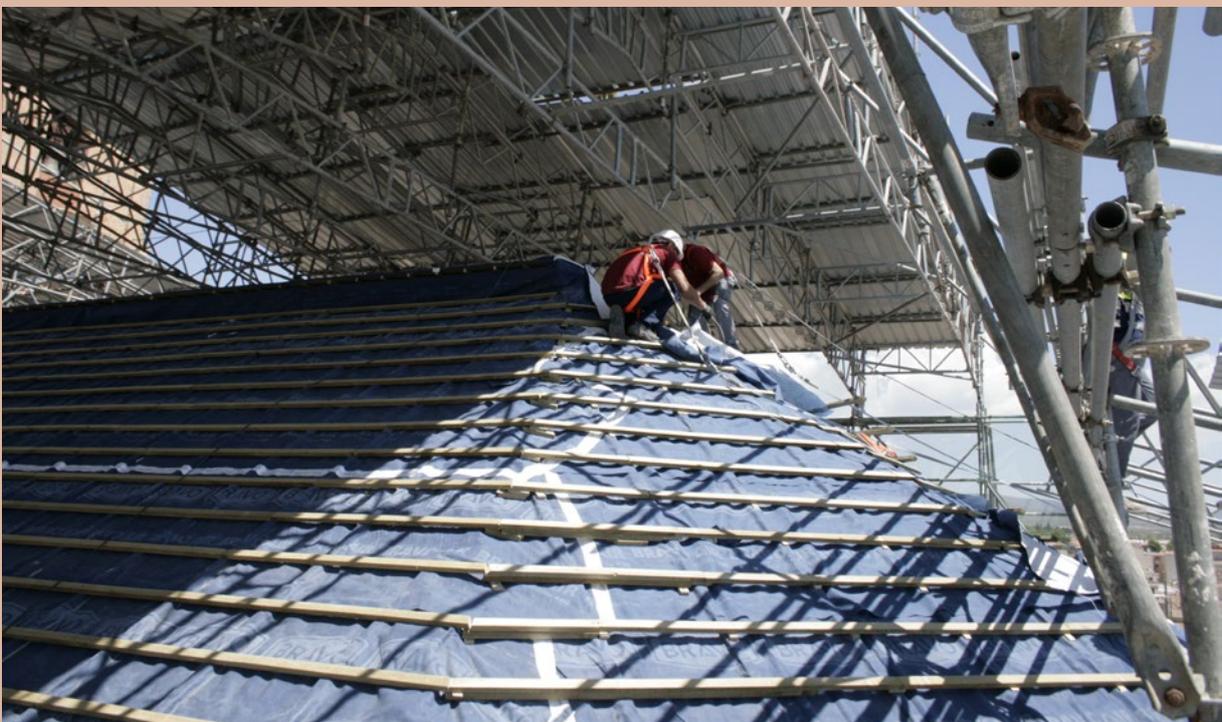
Trabajos de colocación de los rastreles sobre la tela impermeable.

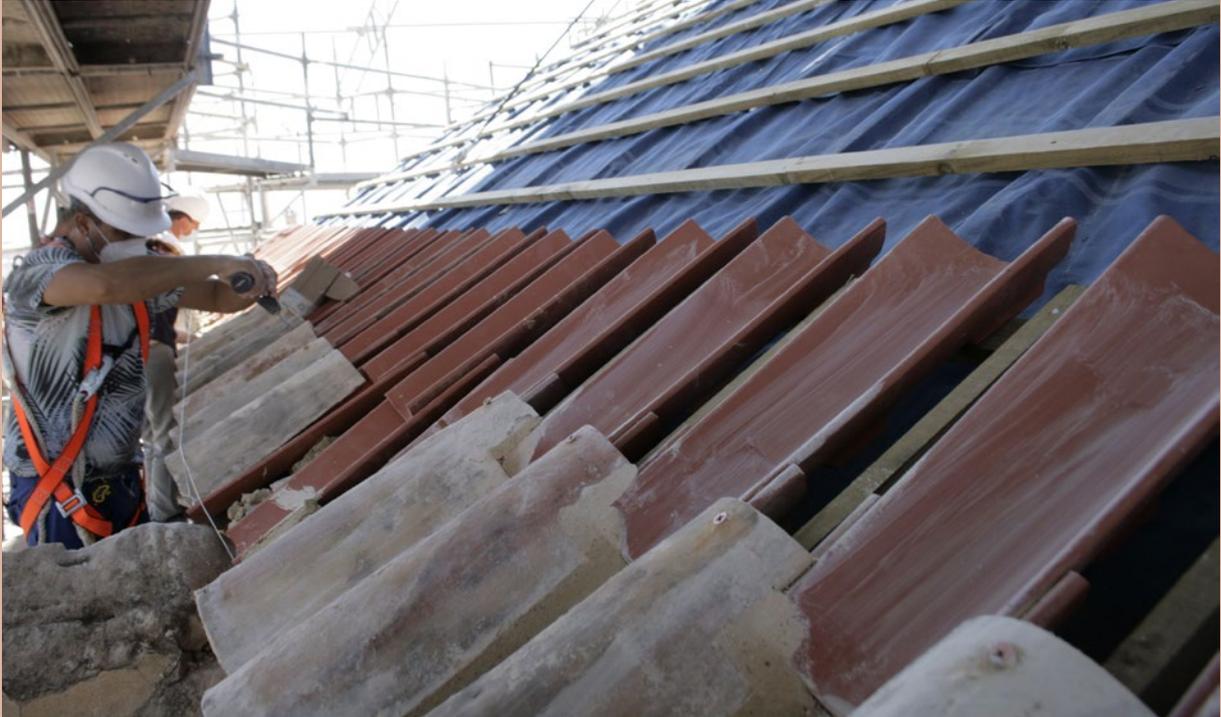
Trabajos de montaje de las tejas.

Para los canales se han colocado tejas nuevas que llevan unos resaltes para su apoyo, además de atornillarlas cada 5 hiladas. Sobre estas tejas, se montan las cobijas. Se reutilizaron las tejas viejas de forma que el aspecto visual de la cubierta sea el mismo, mientras el agua discurre por los canales que forman las tejas nuevas.

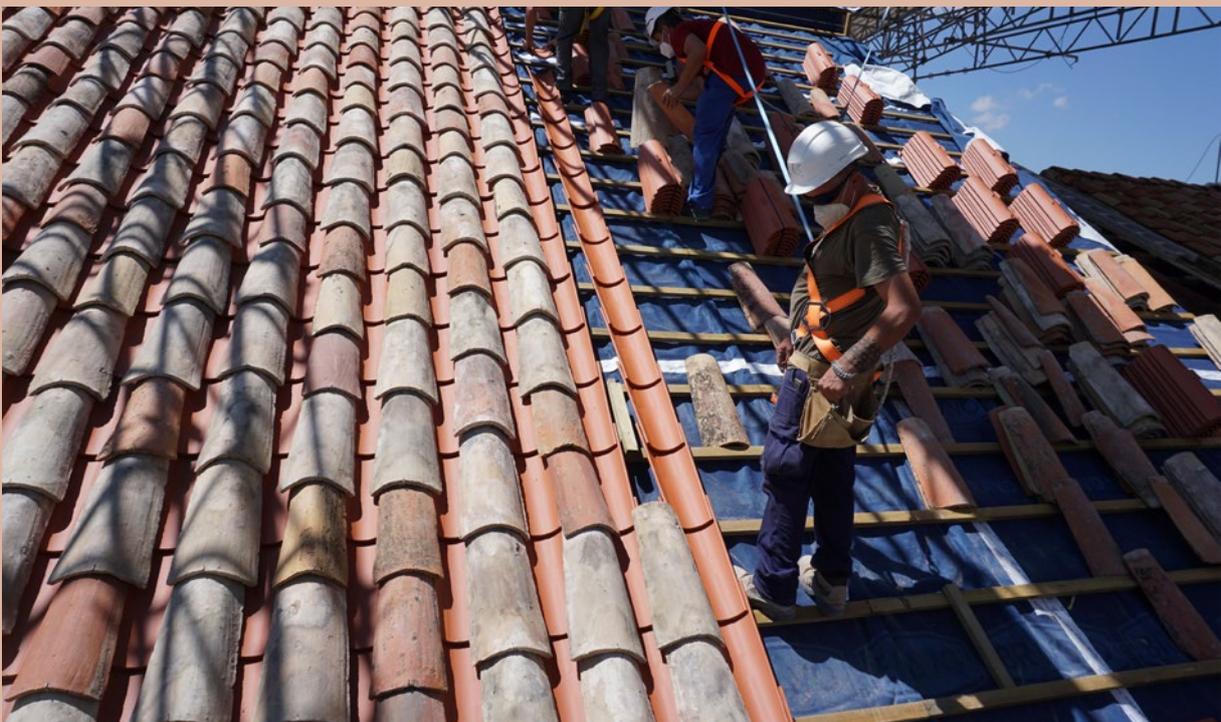
Trabajos de montaje de las tejas.

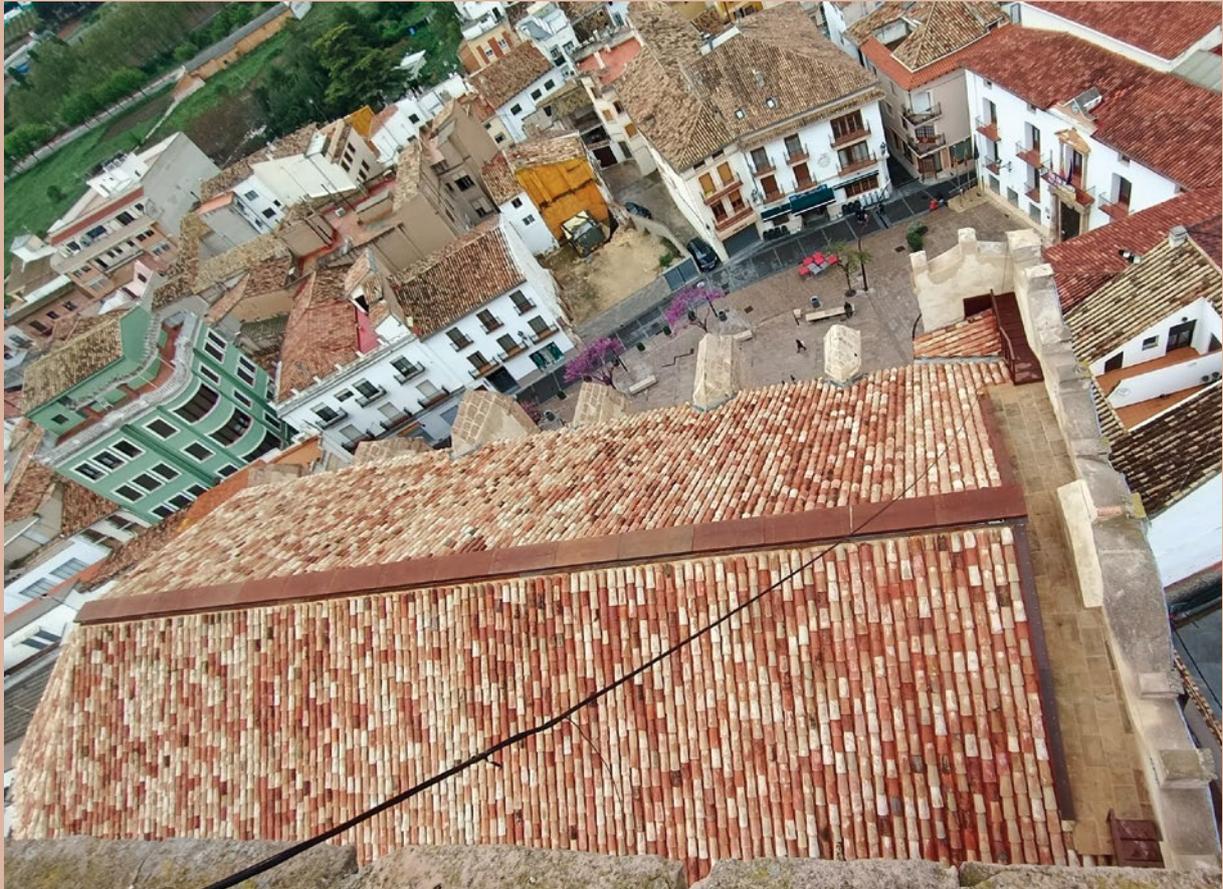
El andador corona los dos faldones de tejas. A la derecha se ve el paso del campanario para acceso interior de la cubierta.

Se ha abierto un nuevo paso desde el campanario y mediante una escalera se desciende a un pasillo ganado al retirar 1 m. el hastial respecto de la fachada de la calle Santa María. Un andador de chapa de acero con una línea de vida a cada lado facilita acceder a cualquier punto de la cubierta.

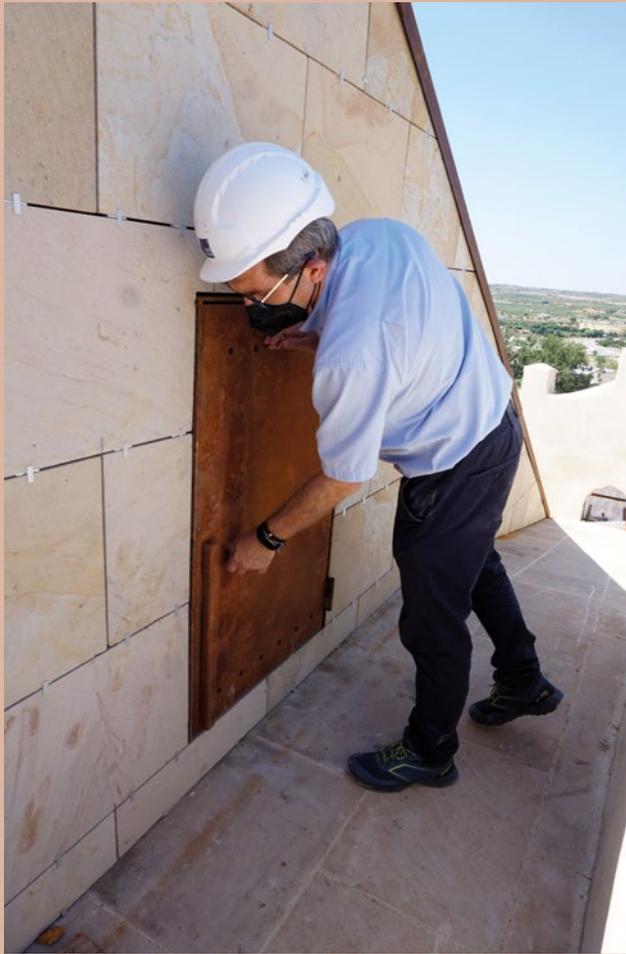
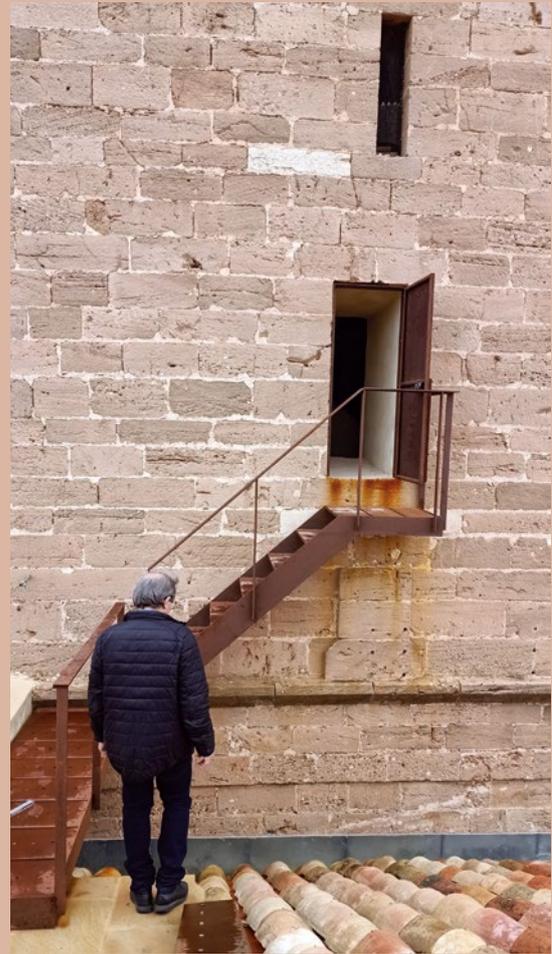
Escalera de bajada desde el campanario y puerta de acceso al interior de la cubierta.

Una pequeña puerta permite también un acceso fácil al interior de la cubierta.

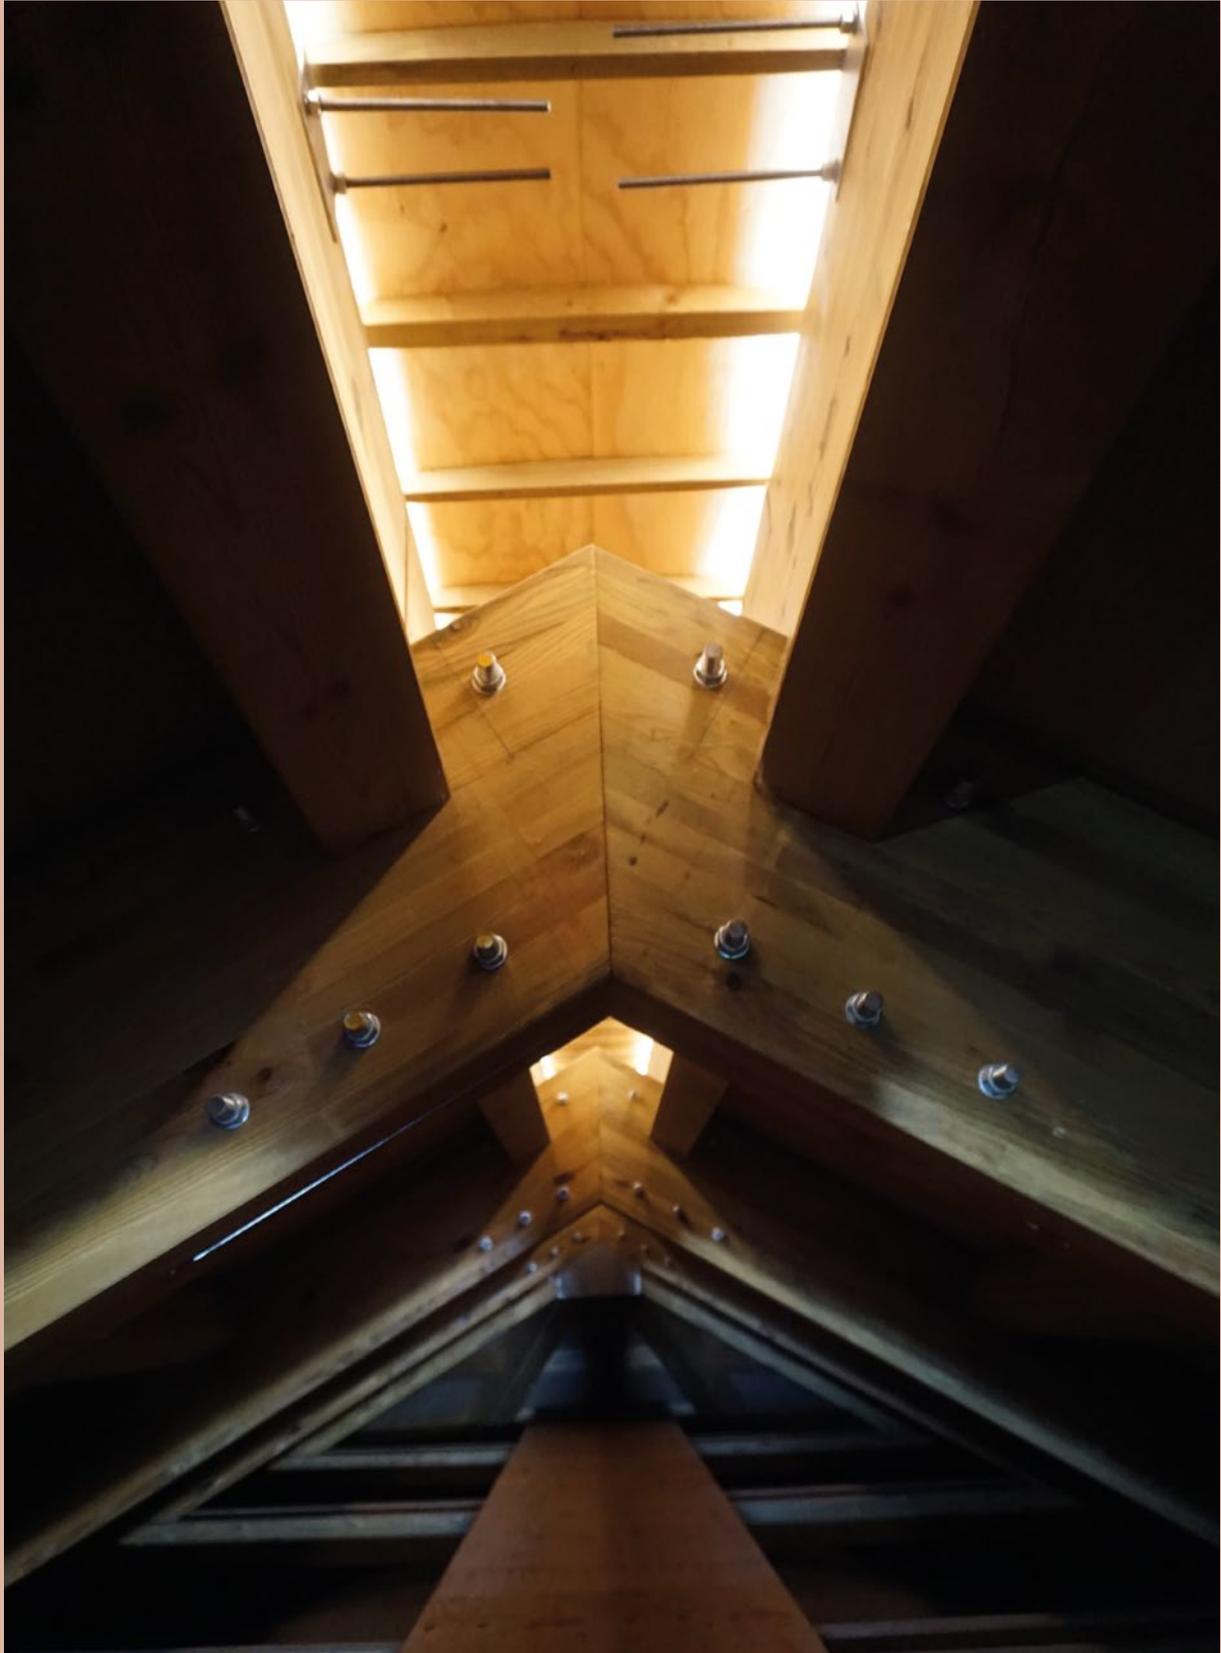
Interior de la cubierta. La parte superior permite la ventilación.
