La bóveda

BÓVEDAS de la nave central

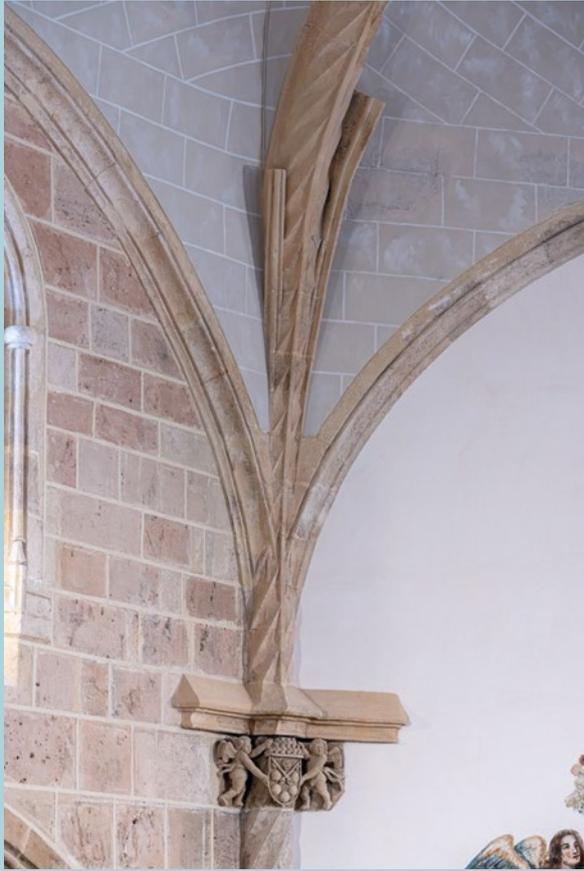
Enjarje del altar mayor en el lado del evangelio.
©Joan Roig.

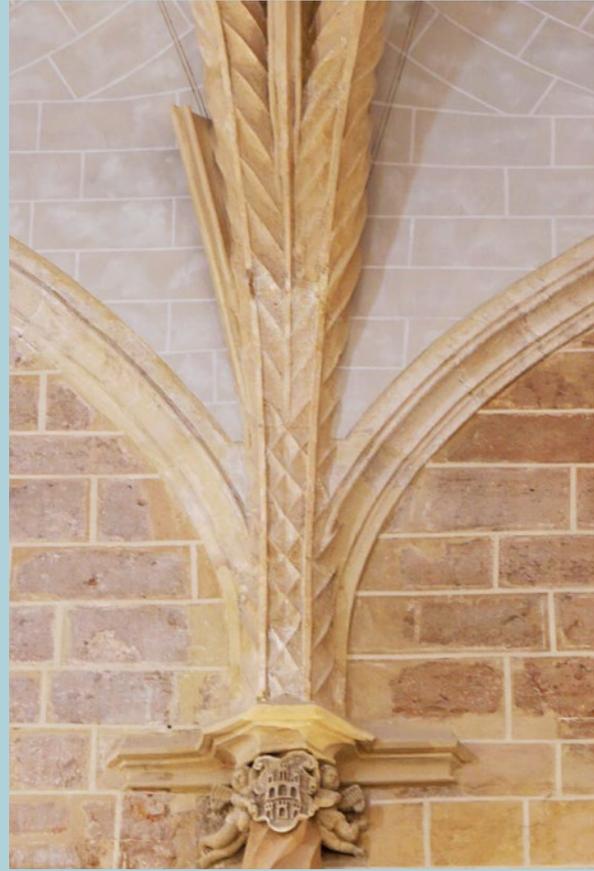
Jarja que articula la bóveda del presbiterio con la cuatrimpartita del lado de la epístola.
©Joan Roig.

La jarja que articula la bóveda del presbiterio con la primera bóveda de la nave cuatrimpartita, tiene una geometría de mayor dificultad que la anterior, de ella surgen un total de 7 nervios, dos de ellos torsos, que nacen fundidos y entrecruzados y a medida que ascienden y se separan van emergiendo de ellos las molduras de formeros, terceletes y en el punto en el que los arcos torsos diagonales inician su separación y dejan paso entre ellos al arco perpiaño. Con él se genera la necesidad de conjugar perfectamente la posición de los cuatro tipos de plantillas, por un lado las propias de torso y por otro las de los arcos concurrentes.

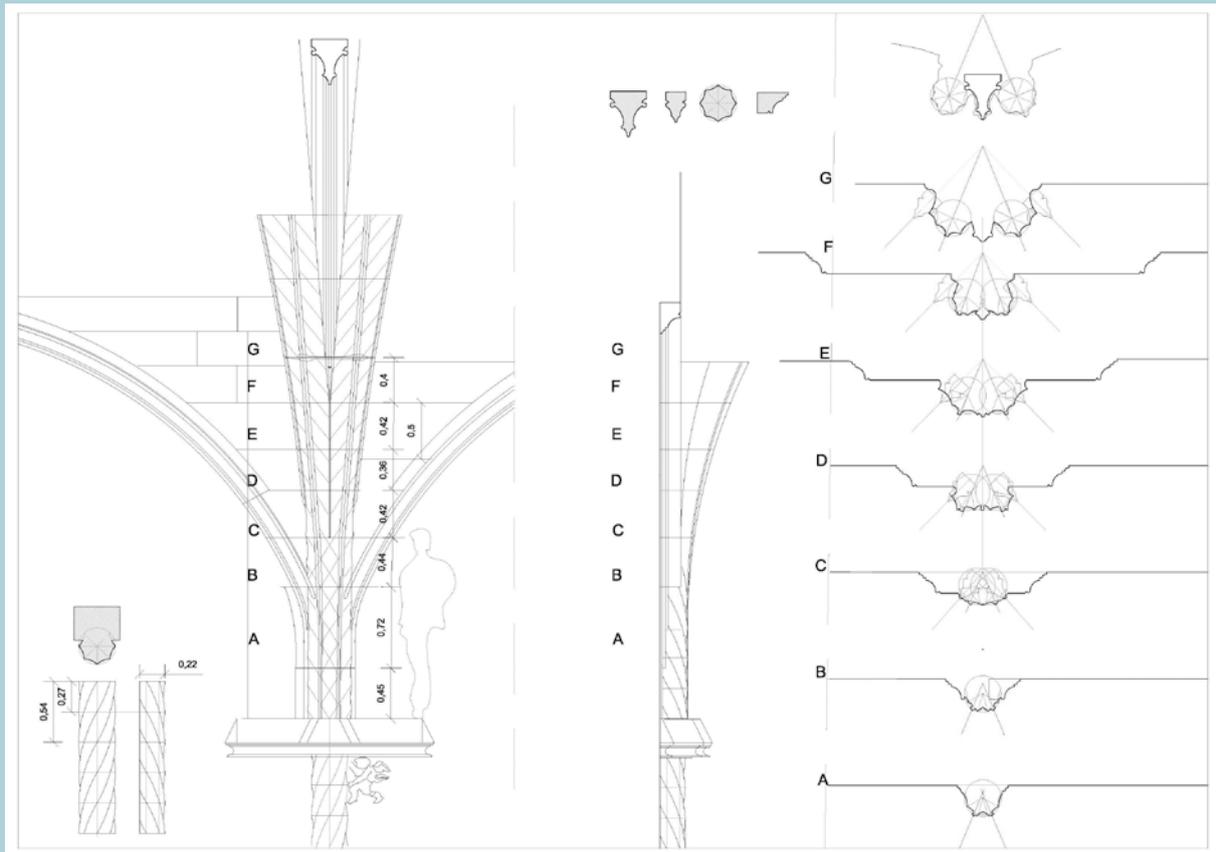
Plantillas CANTERO ENJARJE 2.

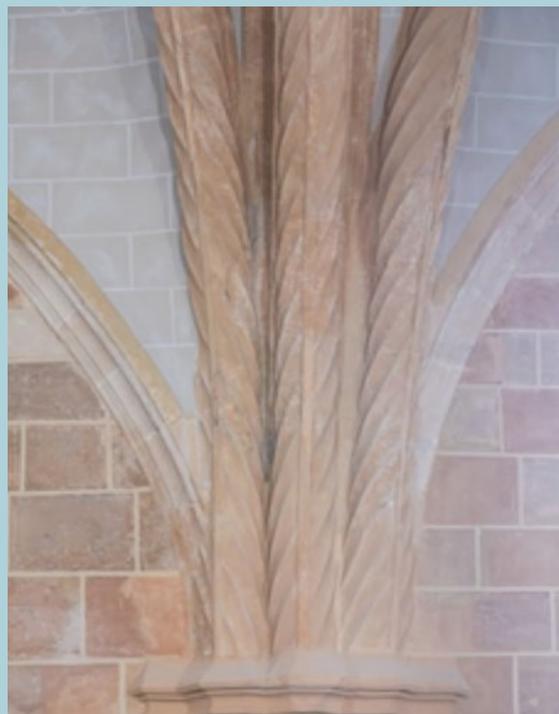
Los enjarjes de los arcos de las bóvedas sexpartitas, pertenecientes a la segunda fase de la obra presentan una solución mucho más sencilla, los arcos perpendiculares y diagonales se trazan con arranque independiente desde el cimacio.

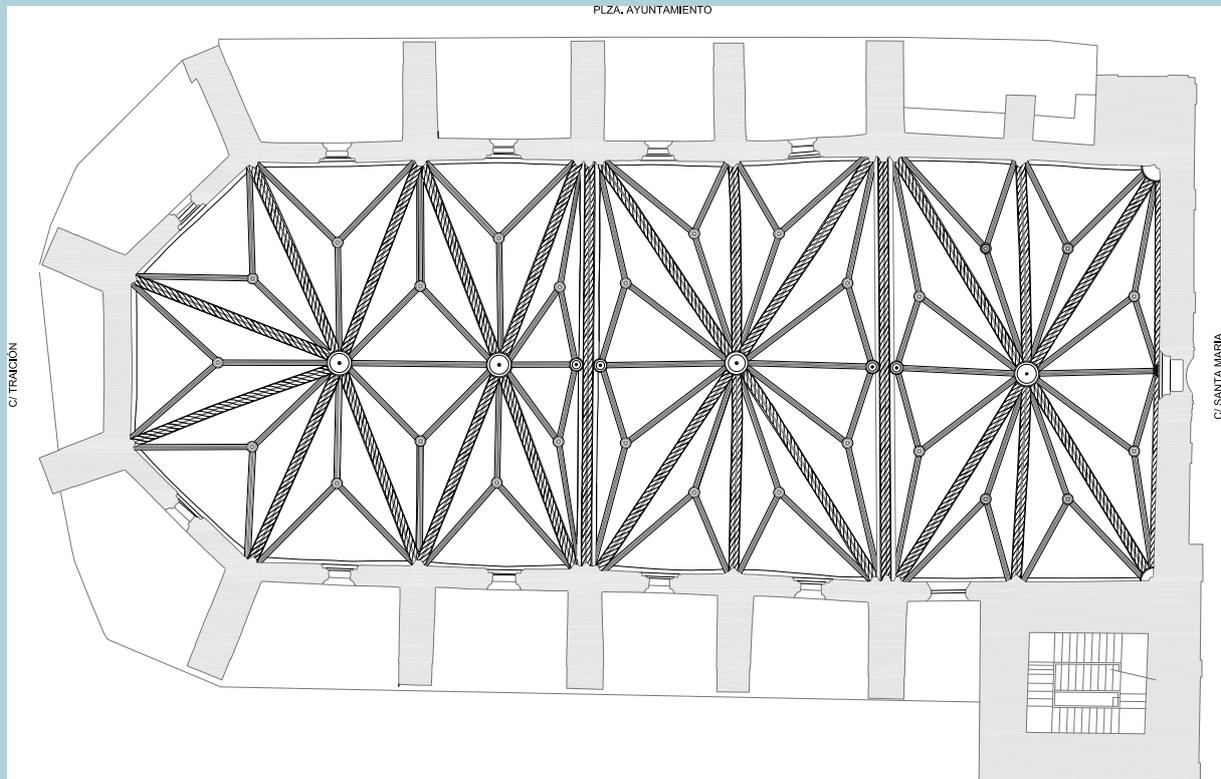
En todos los enjarjes de la bóveda central se han encontrado restos de la existencia en el arranque de arcos terceletes así como en varios puntos de las claves. por lo que podemos dibujar una hipótesis de cómo debía ser la bóveda trazada en el siglo XVI.

Hipótesis del trazado de la bóveda del siglo XVI con terceletes.

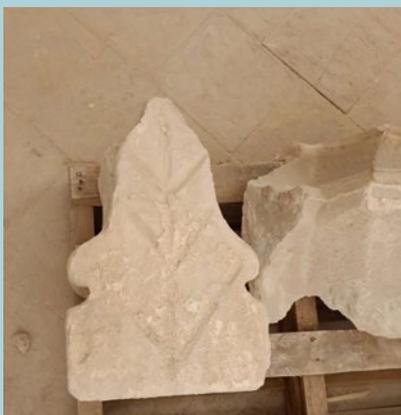
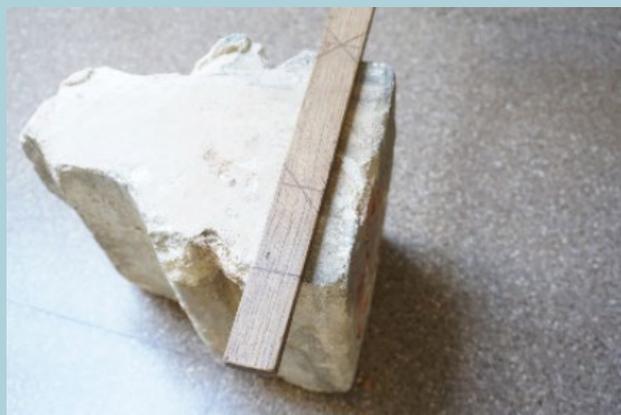
Se han recuperado algunas dovelas de terceletes, reutilizadas como refuerzo de los muros de la torre vieja, con toda seguridad colocados cuando se procedió a su demolición parcial el año 1690.

Las incisiones en el árbol permitían la entrada del mortero de cal en la junta entre dovelas. Las proporciones se ajustan a las medidas de la vara valenciana

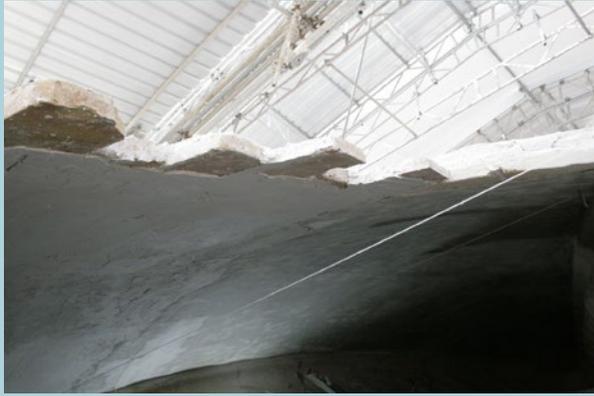
Reparación del plemento de bóveda tabicada.

En los plementos, una vez picados los yesos de los bordes de las grietas y de las zonas en mal estado, se ha procedido a rehacer con ladrillo las zonas afectadas y a su reenlucido con mortero de yeso armado con malla de fibra de vidrio, para terminar toda la superficie con una capa de enlucido fino de yeso.

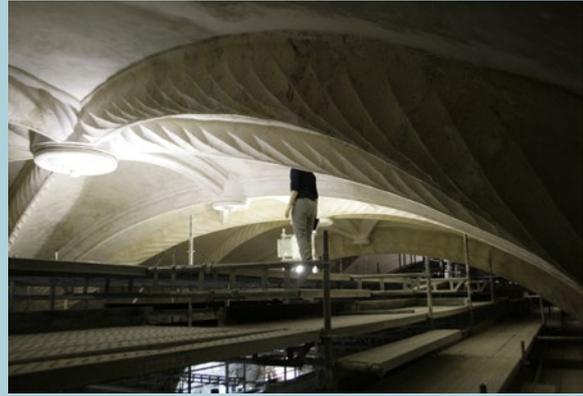
Clave de la bóveda del presbiterio.

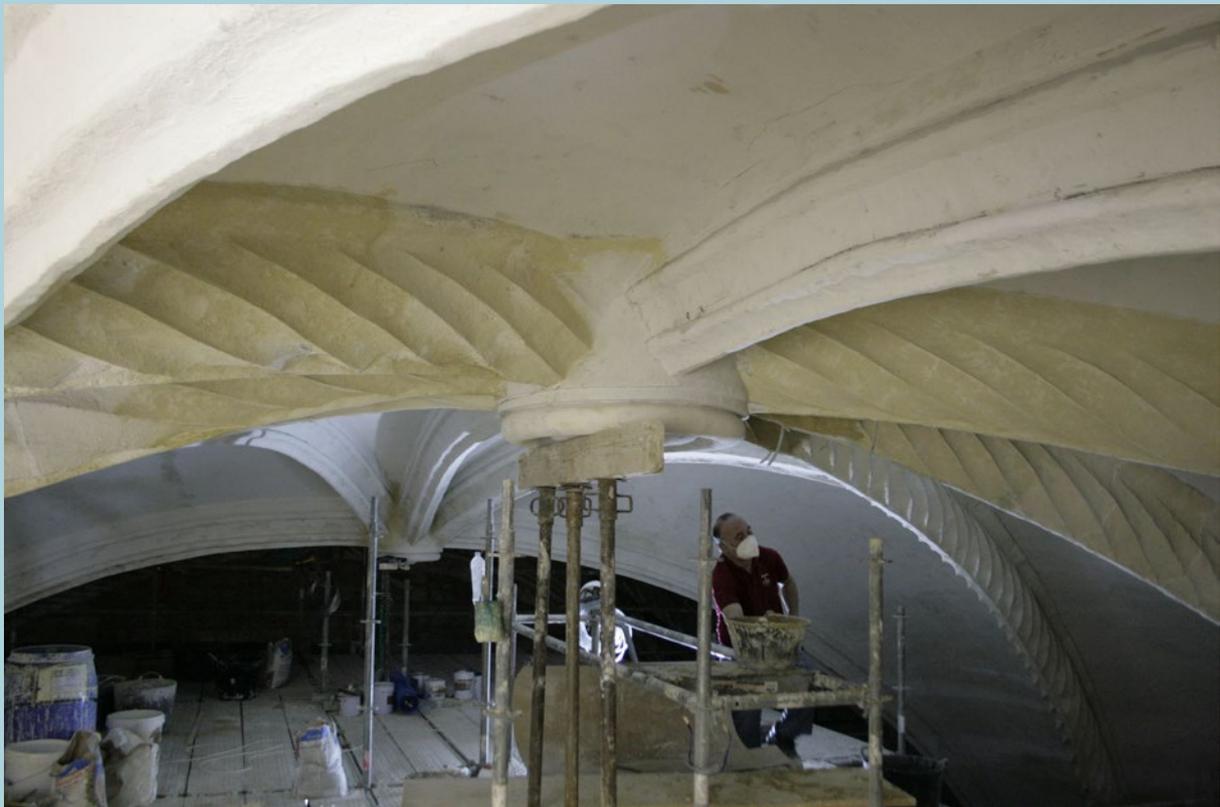
Restauración de las nervaduras torsas de presbiterio.

Se han eliminado las zonas irrecuperables mediante un picado cuidadoso y selectivo hasta dejar la piedra sana y se ha procedido al sellado de fisuras con resinas expódicas fluidas mediante inyección, se han eliminado todas las reparaciones antiguas efectuadas con yesos que estaban afectando la integridad de la sillería por ser un material muy higroscópico, respetándose los núcleos de ladrillo macizo que sustituyen algunas de las dovelas.

Se han realizado reintegraciones con morteros de cal estructurales, arena, y una pequeña proporción de consolidante, armados con fibras y en su caso mediante conectores de fibra de vidrio (varillas de \varnothing 4 mm.)

En los casos en los que la sillería estaba completamente fracturada y descompuesta como en las primeras dovelas situadas sobre los enjarjes del paño central del presbiterio, en las que además de los movimientos estructurales se ha unido la acción del fuego producido en la quema del retablo y que se encontraban en situación crítica, y en las dovelas de arranque de las bóvedas sexpartitas, rehechas con yesos por desaparición de la piedra original debido a la acción del agua proveniente de las cubiertas de capillas laterales, se ha reproducido la dovela con un núcleo interior de mortero de resina epoxi y arena silíceas armados con varillas de fibras de vidrio y recubierto mediante conectores con mortero de reintegración.

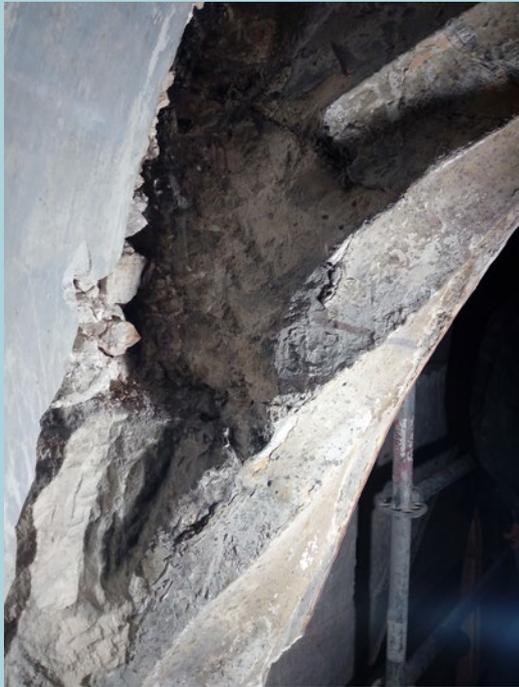
Detalle del enjarje del altar mayor antes de la restauración.

El arranque de los nervios, enjarjes de toda la iglesia presentaban importantes grietas y pérdidas de volumen. Con mayor afección en los situados en del ochavado del presbiterio, que además han sufrido las altas temperaturas de la quema del retablo, la pérdida de volumen se debe en parte al picado de la piedra en el lugar de enlace del arco tercelete eliminado.

Se han recuperado las trazas de los terceletos picados en los enjarjes del presbiterio y primera sexpartita, donde se conservaba el dibujo en la piedra de la plantilla del arranque, prolongado para recuperar la geometría de la sección que se encontraba desfigurada.

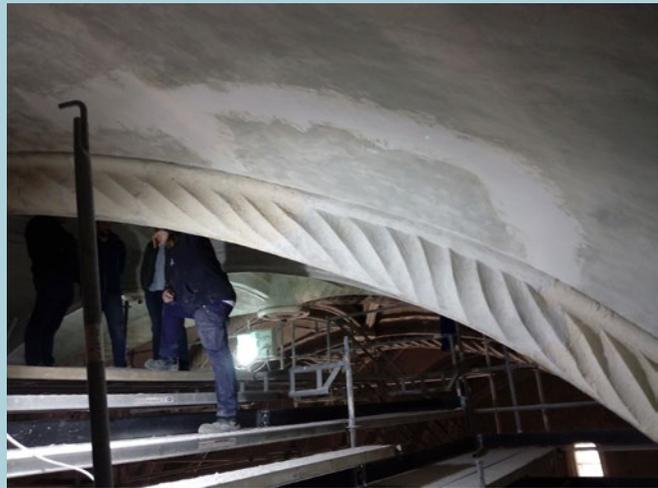
Reparaciones de dovelas de los nervios torsos.

Se han detectado durante la restauración de los arcos numerosos tramos que reproducían con mortero de yeso el dibujo de la dovela torsa, ocultando reparaciones anteriores donde la piedra fue sustituida por ladrillo, estas reparaciones se sitúan en mayor medida en la zona correspondiente al tercio inferior y en el encuentro del arco con la clave, donde las deformaciones por los desplazamientos del apoyo son mayores, dos de los arcos han sido rehechos completamente con ladrillo aplantillado, conservando únicamente las primeras dovelas de piedra de arranque.

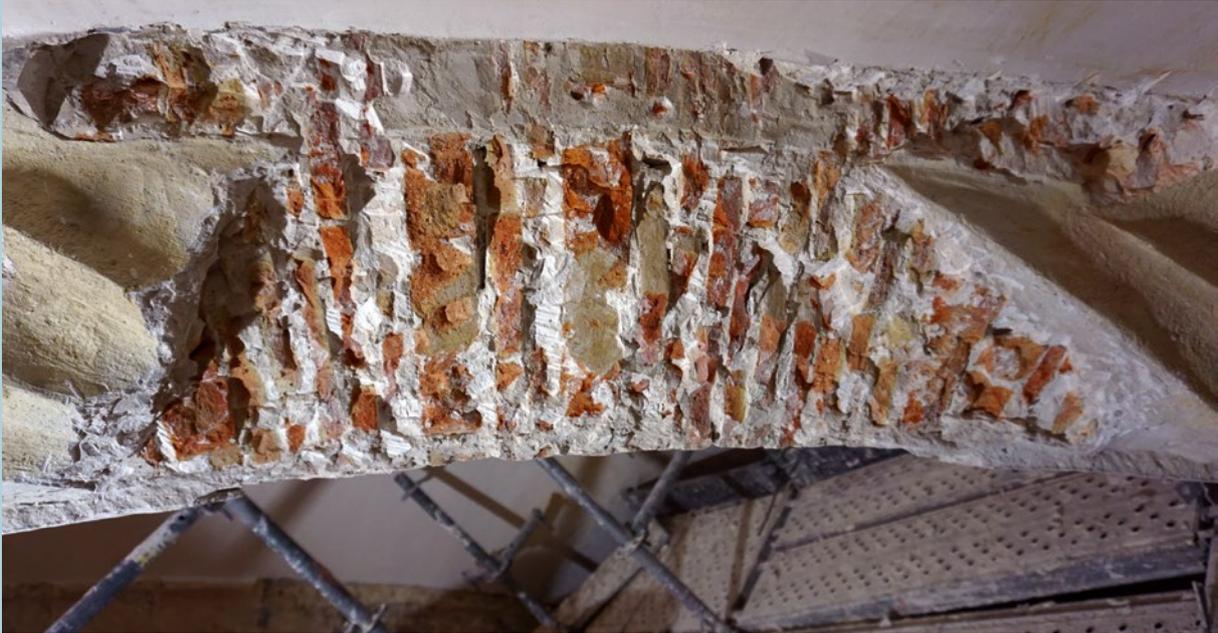
Reparación del siglo XIX de una dovela con ladrillos.

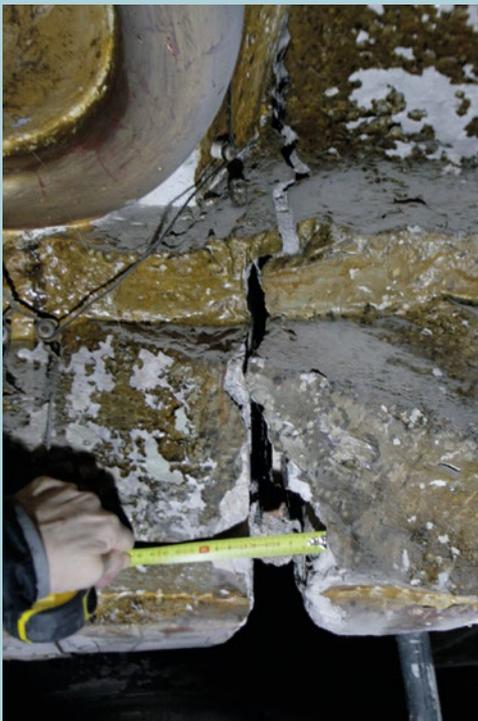
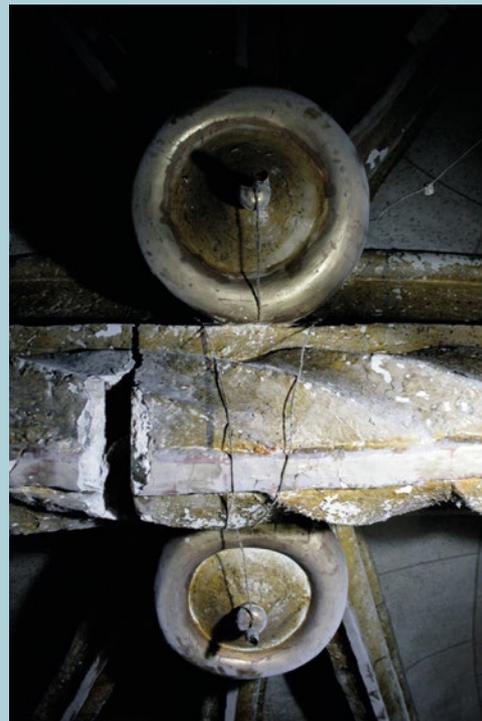
Grieta del arco perpiaño de la primera bóveda sexpartita.

Las dos claves laterales al arco perpiaño de la primera bóveda sexpartita, tenía una grieta de 6 cm.

Para garantizar la transmisión de esfuerzos se procedió al cosido mediante varillaje de fibra de vidrio la conexión entre las claves y las dovelas en aquellos nervios que presentaban grietas de separación entre ellas.

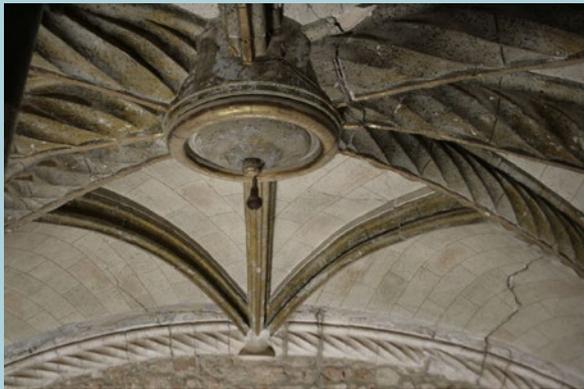
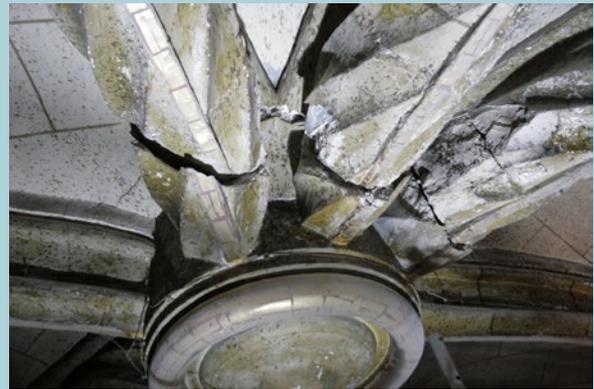
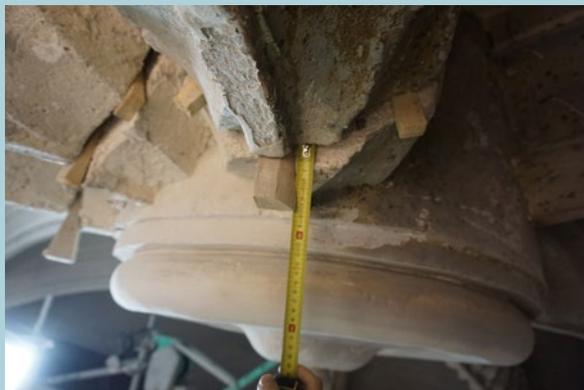
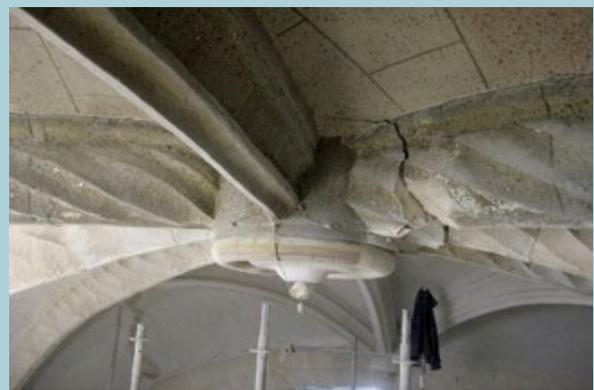
La situación de mayor inestabilidad se daba en cada una de las claves de las bóvedas sexpartitas donde, de los 8 arcos que acometen a cada una de ellas, cuatro estaban separados por importantes grietas. Las claves habían girado y descendido hasta 5 cm, con grave peligro de caída.

Detalles y proceso de restauración de la clave de la bóveda sexpartita del pie de la nave.

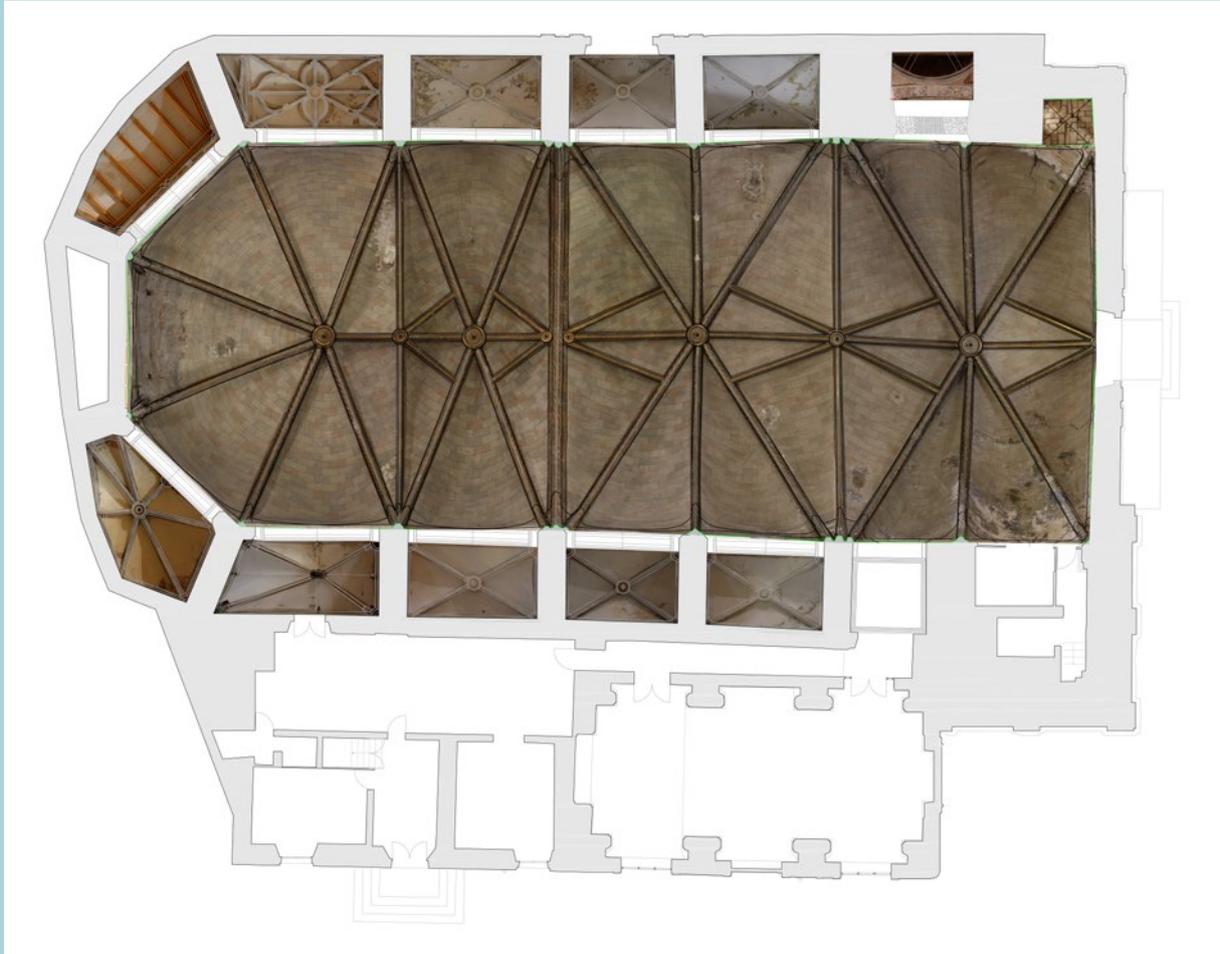
Plano fotogramétrico de las bóvedas previo a la restauración.

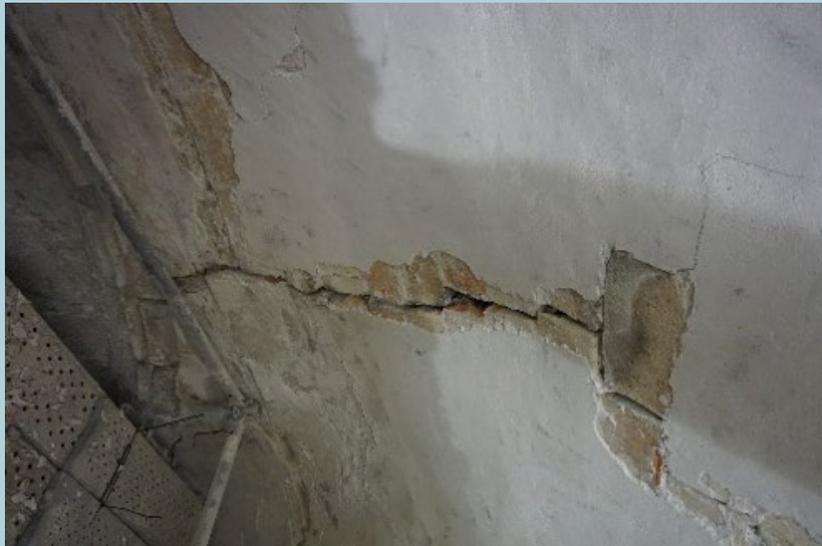
En los plementos las grietas y las fisuras hacían peligrar su estabilidad. La humedad afectaba a una parte importante de su superficie.

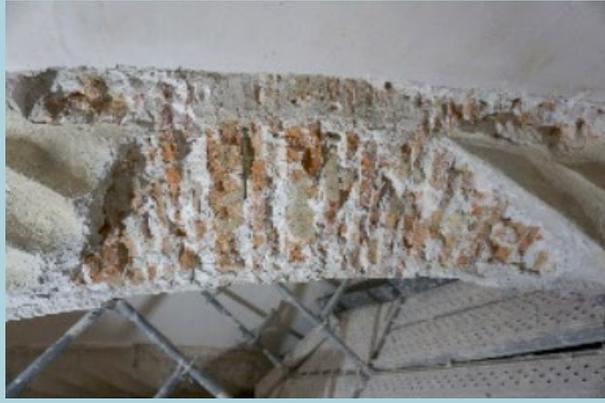
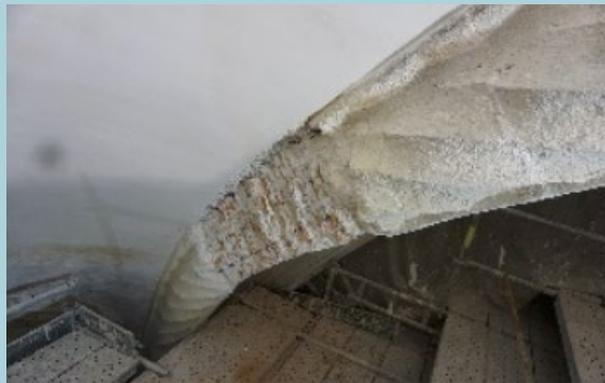
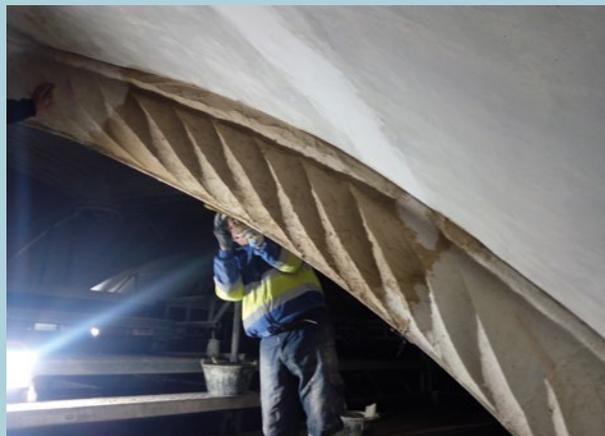
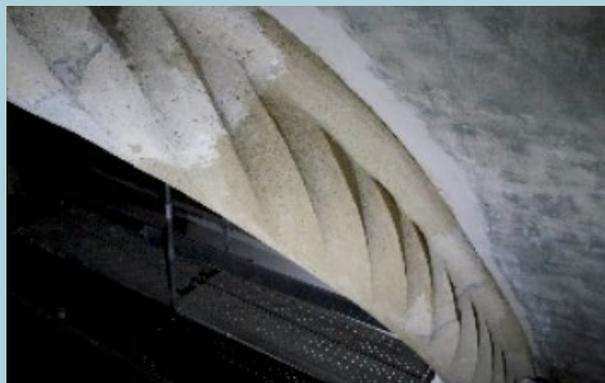
Secuencia de reparación de dovelas de ladrillo.

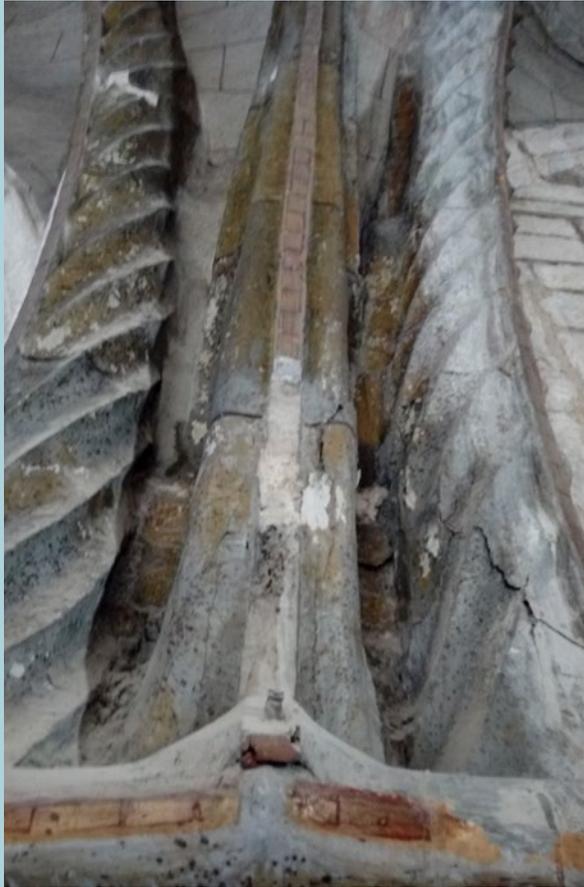
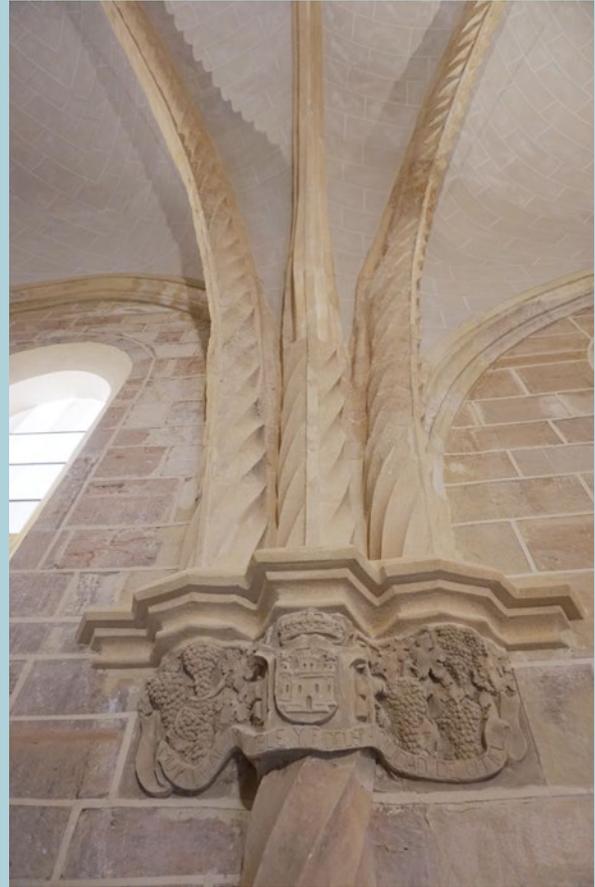
En el enjarje de la segunda bóveda sexpartita, el arco perpiaño originalmente torso de había picado y reformado con yeso la geometría de su sección. Ante la imposibilidad de recuperar todo el estriado torso se optó por hacerlo en el arranque recuperando el enjarje original.

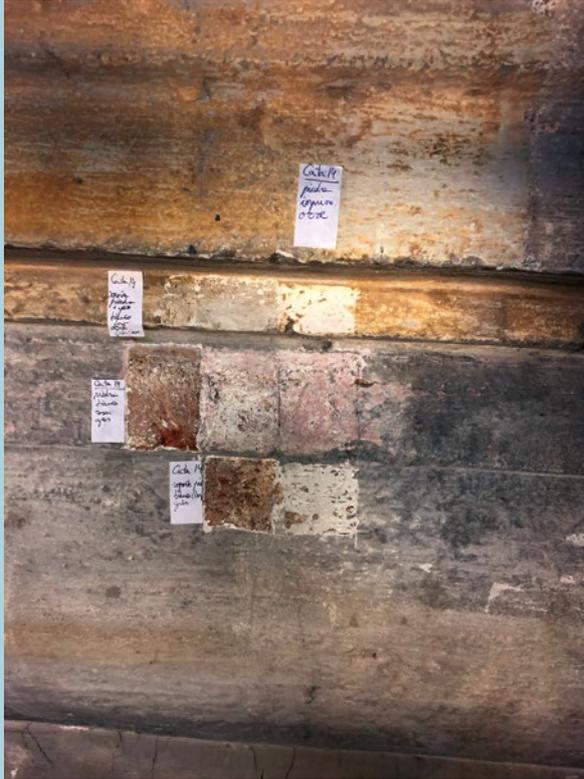
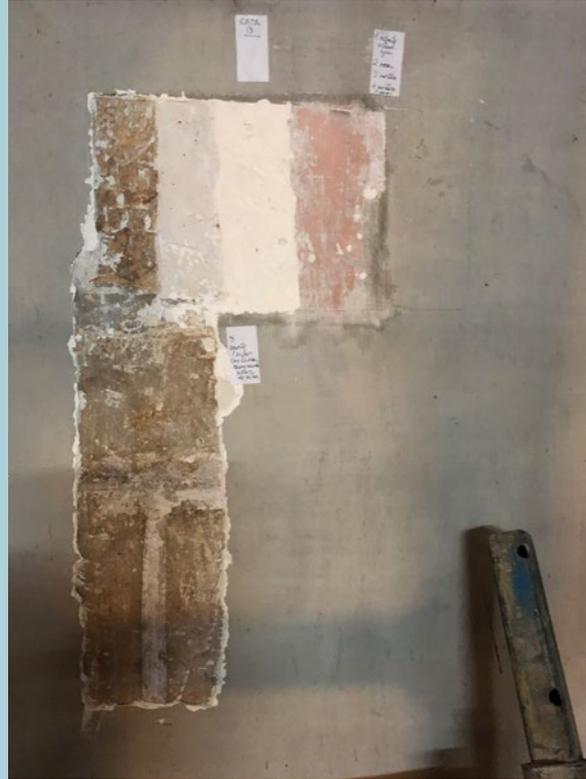
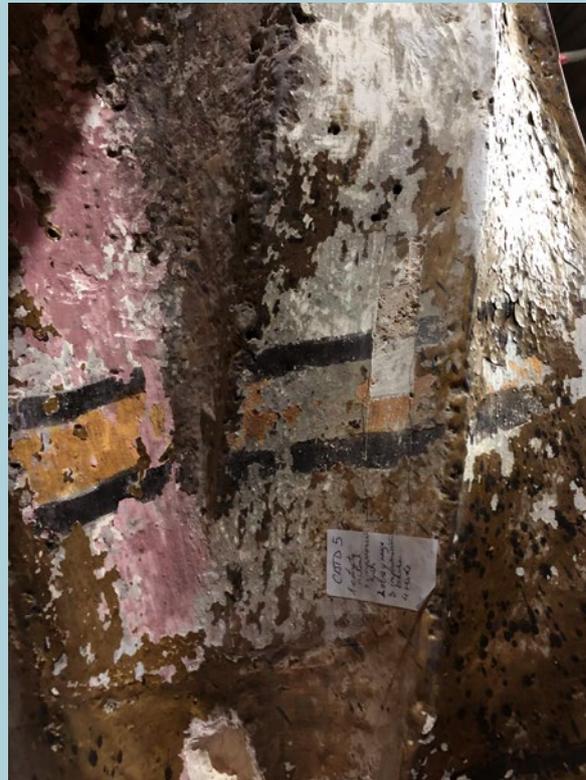
Diferentes catas estratigráficas para documentar las capas pictóricas.

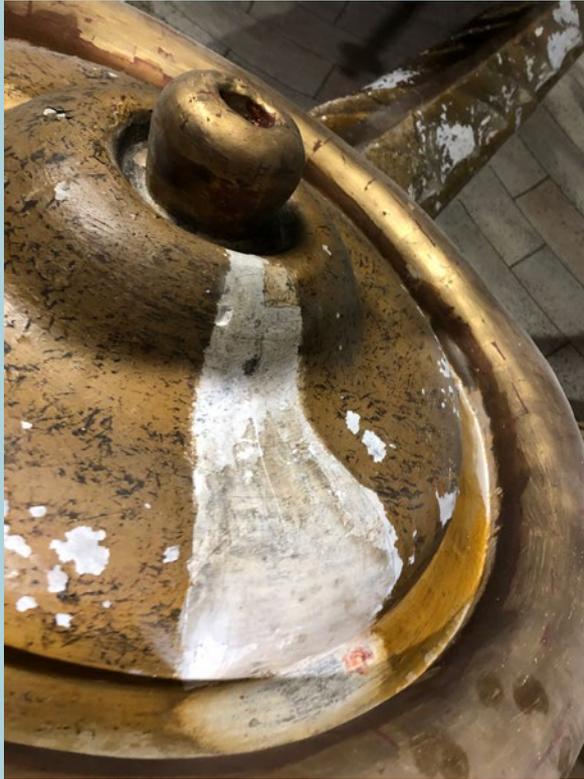
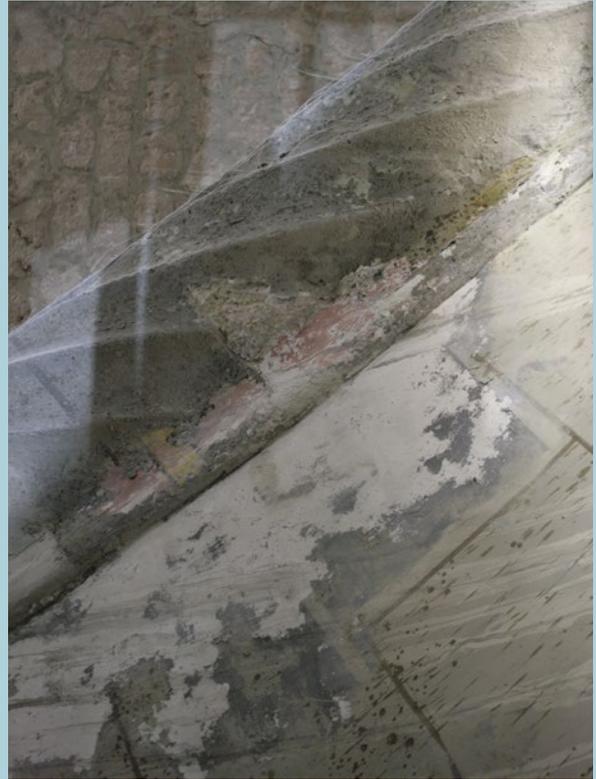
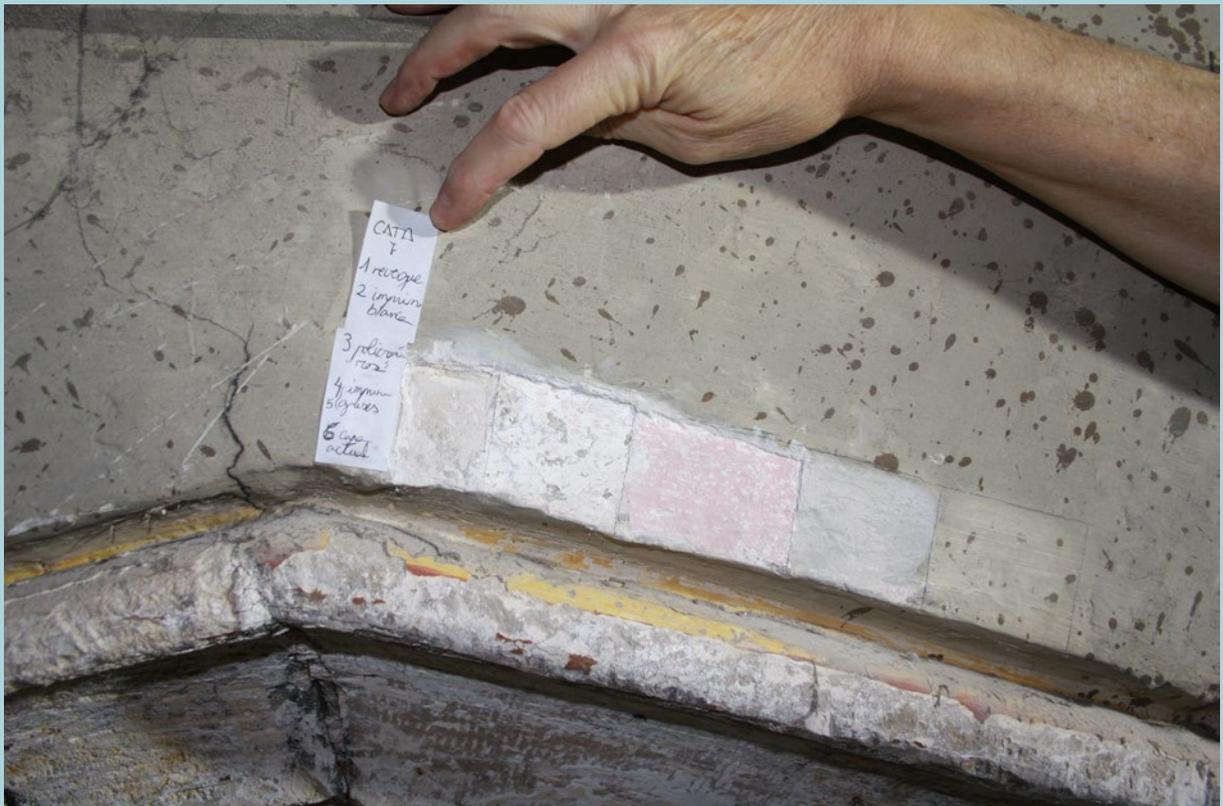
Diferentes catas estatigráficas para documentar las capas de las sucesivas decoraciones.

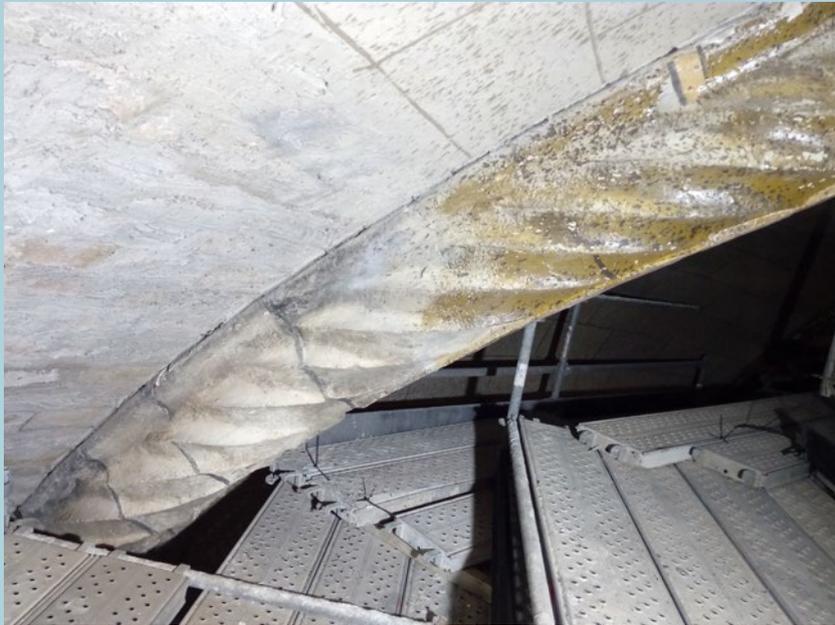
En su origen en el siglo XVI los nervios presentaban una labra fina de martillina y una pintura a la cal de color gris, con líneas de 1 cm. de espesor en negro y posteriormente en blanco, marcando las juntas de las dovelas. En los plementos se dibujo con incisiones en el yeso un fingido imitando el despiece de sillares, resaltado con una banda blanca y una pintura gris en toda la superficie.

El lado izquierdo del nervio conserva el acabado del siglo XVI.

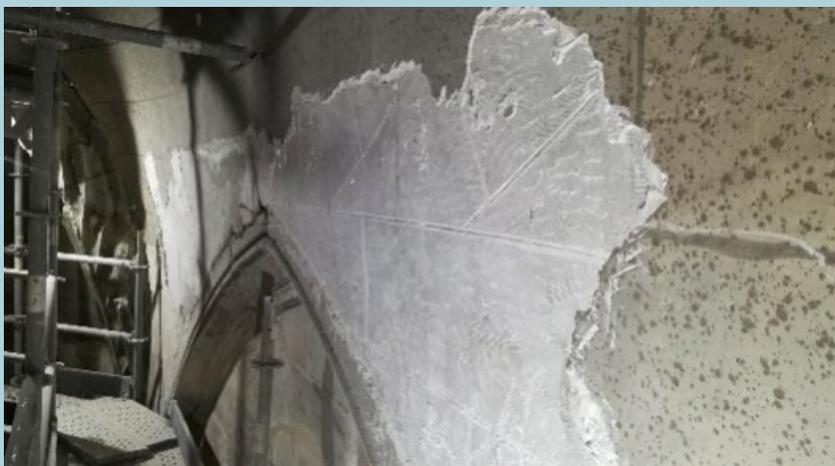
Restos de la decoración de los plementos del siglo XVI.

En los plementos se recuperó el fingido de imitación de sillares original que se había documentado en todo el arranque de la bóveda, con un fondo de igual color y tono que el existente (se ha dejado una muestra) y una línea blanca de 1 cm, de espesor igual a la original que fingía el despiece de sillares.

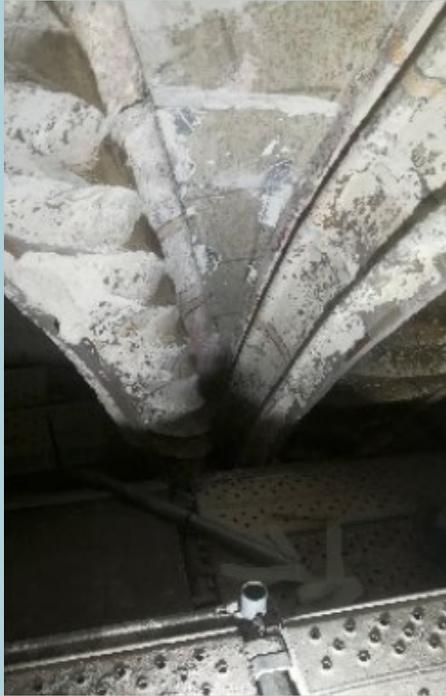
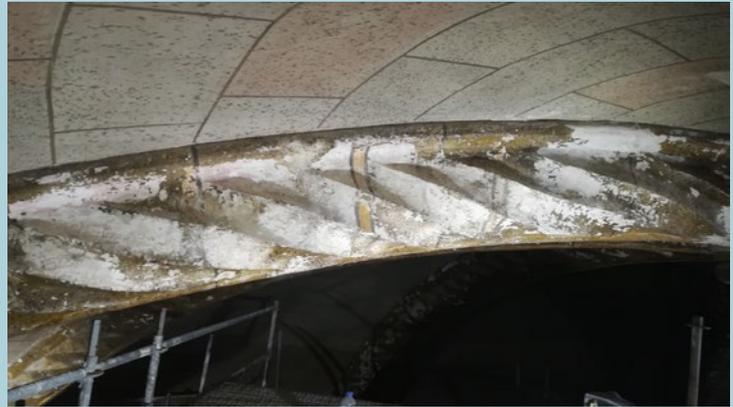
Tras la primera reedificación de la bóveda finalizada en año 1669 y la colocación del retablo, se redecora toda la bóveda, en los arcos sobre una fina capa de cal color blanco roto se trazan bandas a modo de despiece de junta cada 50 cm formadas por una línea de color ocre enmarcada con dos líneas negras. Este dibujo a su vez enmarca en paralelo ambos lados de los nervios y se extiende a las ventanas, a las basas de las columnas torsas y a los arcos de acceso a capillas.

Restos de la decoración de finales del siglo XVII con las bandas de ocre enmarcadas por dos líneas negras.

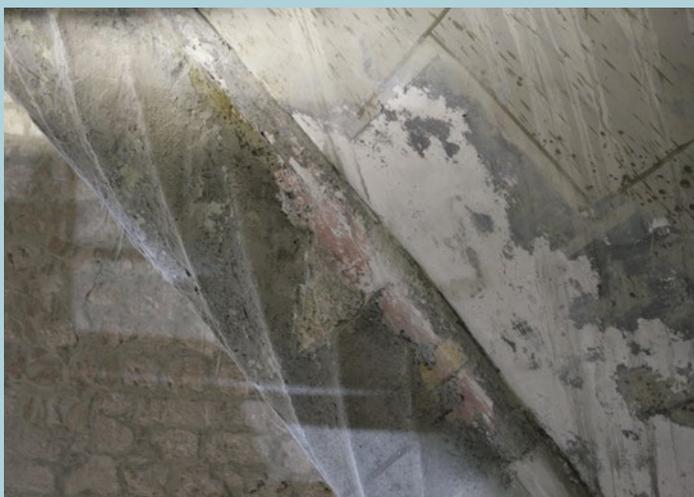
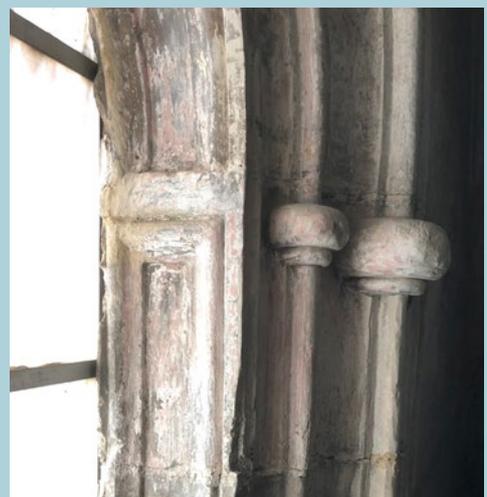
Toda la decoración, descrita en el punto anterior, quedó oculta en toda la iglesia por la decoración de principios del siglo XX. Tanto, en las jambas de las ventanas, como en los plementos e incluso en las dovelas caídas en el siglo XIX, año 1844, quedaban restos de una pintura a tres colores, rosa en la zona del arco torso, verde en los baquetones laterales y amarillo ocre en las zonas superiores en contacto con la plementerías.

Restos de las decoraciones anteriores al siglo XX.

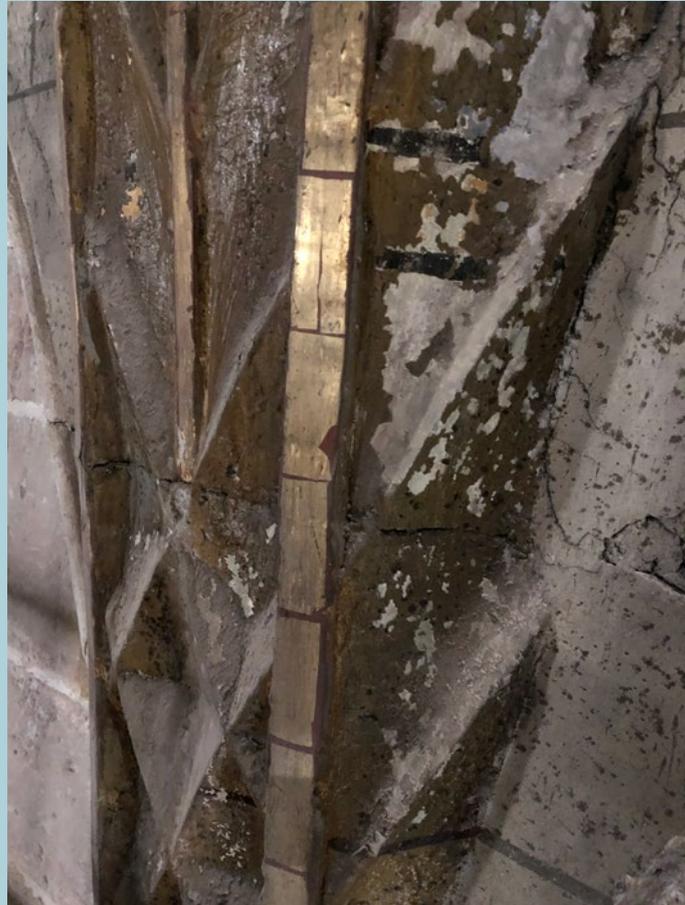
en el periodo 1918-20 se realiza sobre el anterior la última decoración previa a la restauración actual, todos los arcos se revisten con una pintura al temple moteada imitando despiece de piedra sobre la que se aplicó una veladura oleosa densa, para terminar el trabajo se dorán los baquetones de los arcos de la bóveda de la nave central, la moldura en forma de toro de las claves, el filetes del bor-

Detalle del dorado del filete de uno de los nervios tarsos.

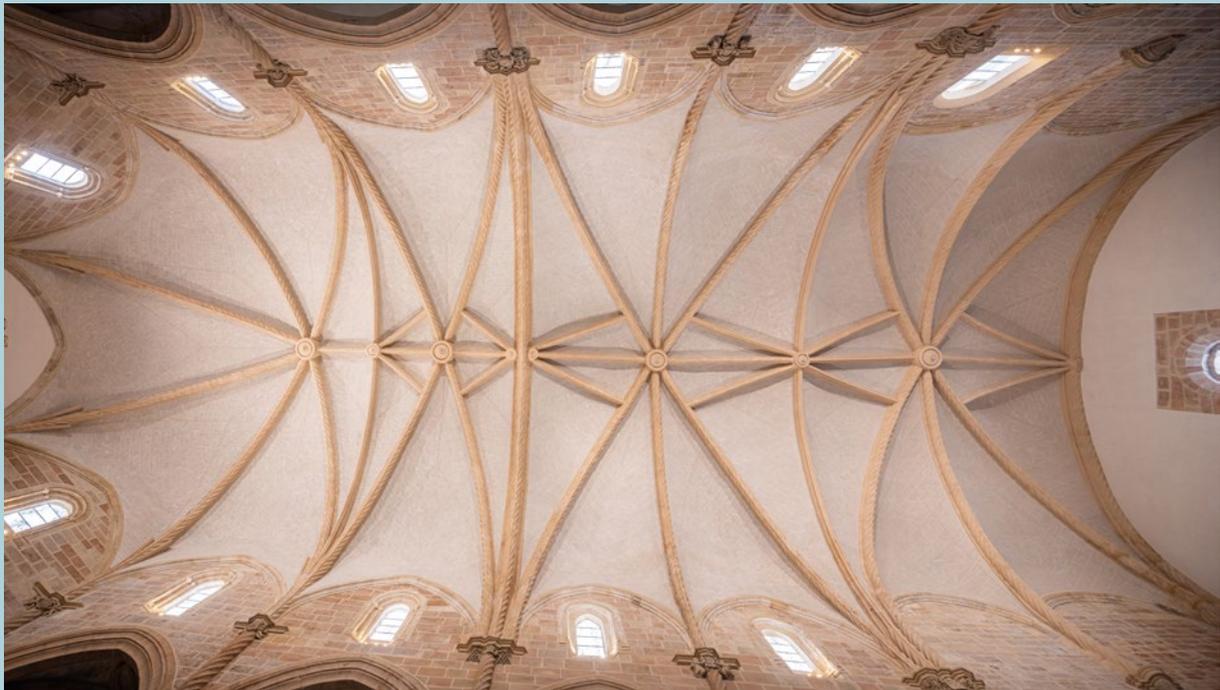
Con el fin de documentar los terceletes originales se delineó su trazado con una doble raya de grafito.
