PLIEGO DE PRESCRIPCIONES TÉCNICAS PARTICULARES PARA LA CONTRATACIÓN DE LA REDACCIÓN Y DIRECCIÓN DE OBRAS DEL PROYECTO DE RESTAURACIÓN DE LA ESCALERA DEL PATIO INTERIOR DE LA FACULTAD DE PSICOLOGÍA, CAMPUS DE BLASCO IBÁÑEZ.

INFORME ESCALERA INTERIOR FACULTAD DE
PSICOLOGÍA

CAMPUS DE BLASCO IBÁÑEZ (VALENCIA)

DOCUMENTO N°: EST1513-INFORME
EDICIÓN: 00

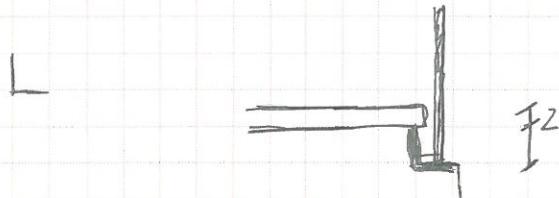
PERDIDA SECCION
PARTE SUPERIOR

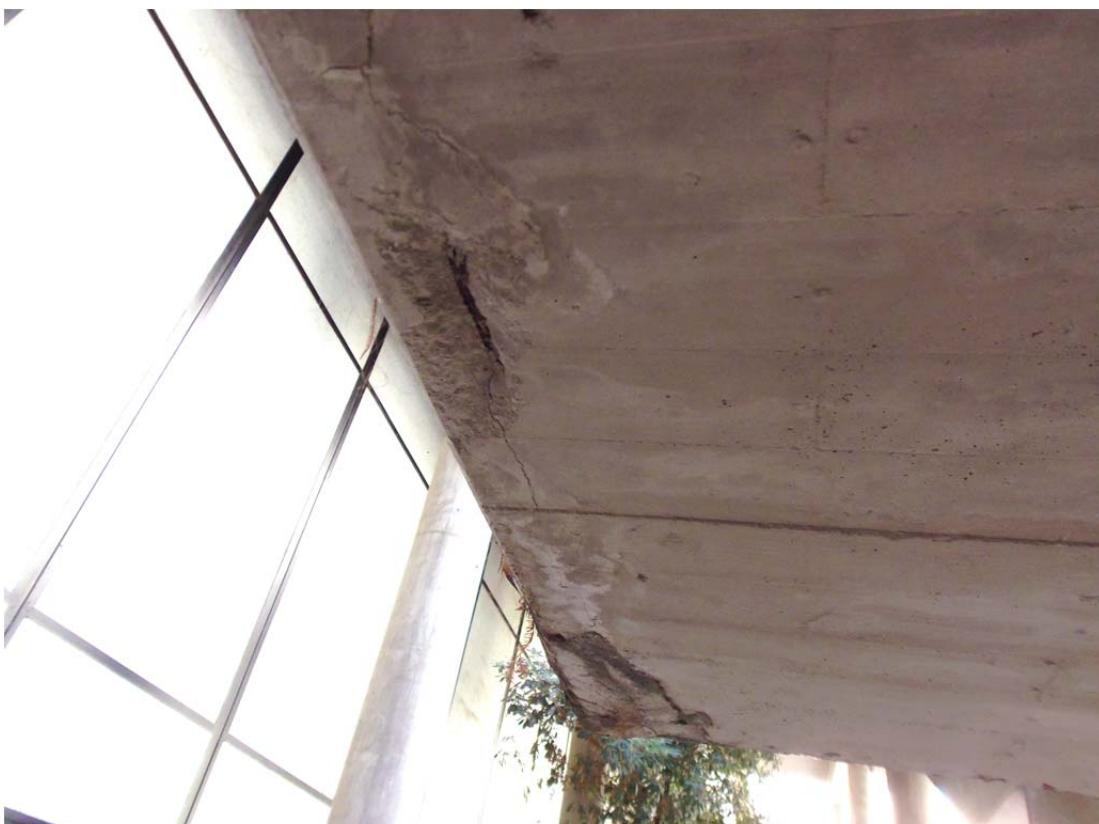
Cara inferior losa (1)

En general la losa presenta signos de deterioro importantes en los bordes, debido a la oxidación del angular, sus anclajes y las patillas del armado de la losa.

Se repicarán y sanearán todos dos los bordes de la losa, así como aquellas zonas donde se observen desconchones y degradación de la capa de recubrimiento del hormigón.

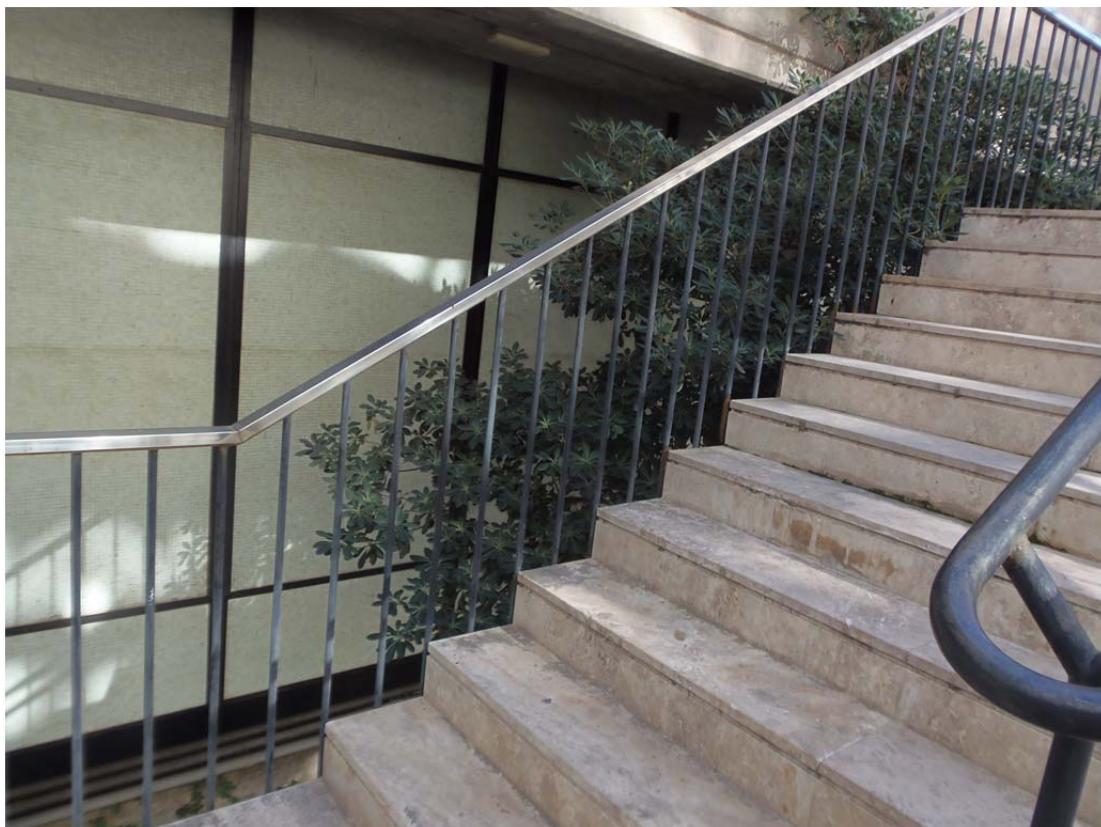
Barandilla interior (1)

Además las barrera central presenta signos de oxidación en las uniones entre el pasamanos y los montantes, cuyo cordón de soldadura se ha realizado de forma deficiente.

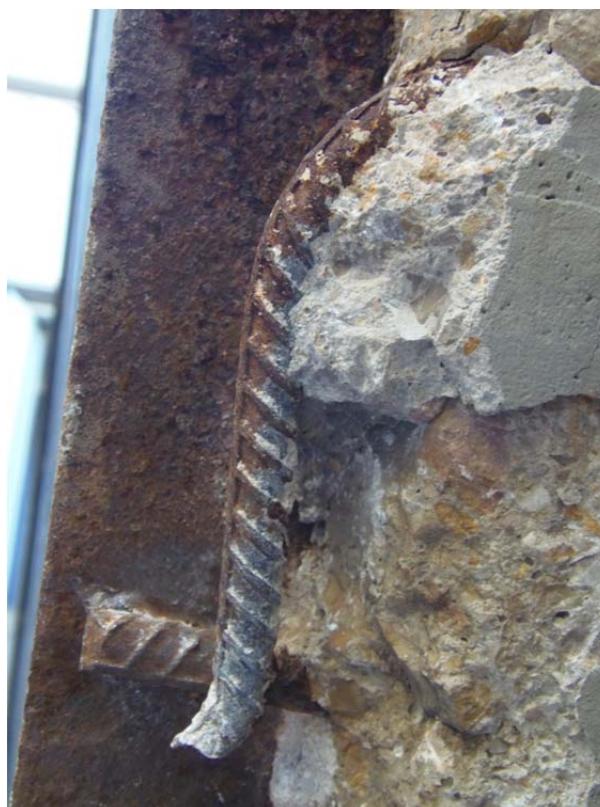
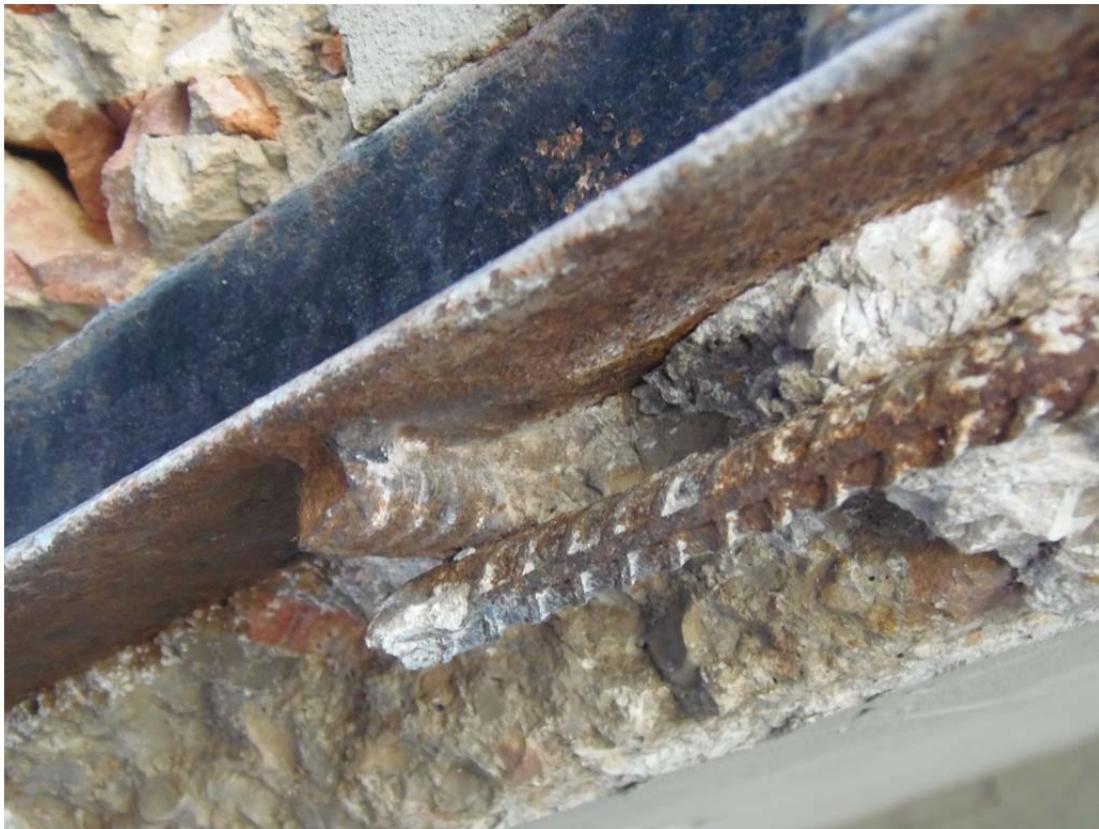
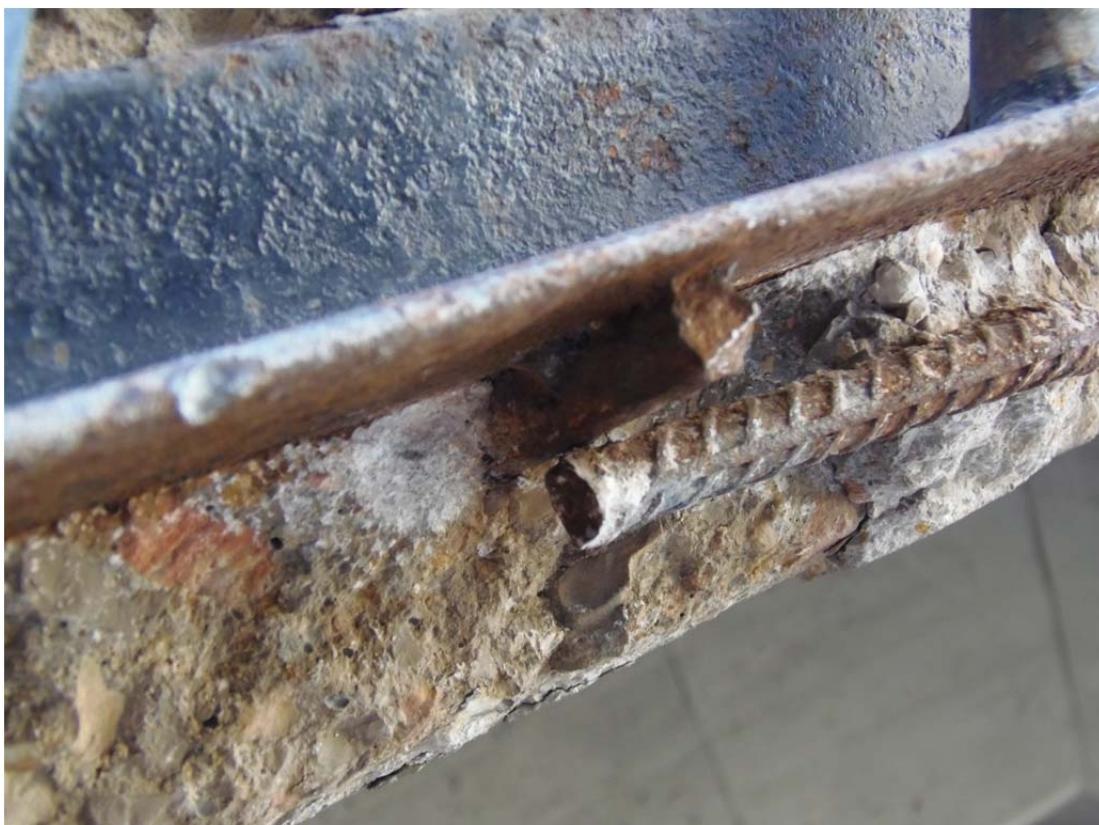
Armado de losa y anclaje de la losa con el
angular
