Estudios previos y análisis estructural

PRUEBAS DE CARACTERIZACIÓN MECÁNICA DE LAS FÁBRICAS DE SILLERÍA Y MAMPOSTERÍA

INTERVENCIÓN EN LA BÓVEDA. REFUERZO DE ARCOS Y REFUERZO DE LA PLEMENTERÍA DE PIEDRA

SUSTITUCIÓN DE LA ESTRUCTURA DE LA CUBIERTA EXISTENTE POR UNA NUEVA CUBIERTA DE MADERA LAMINADA ENCOLADA

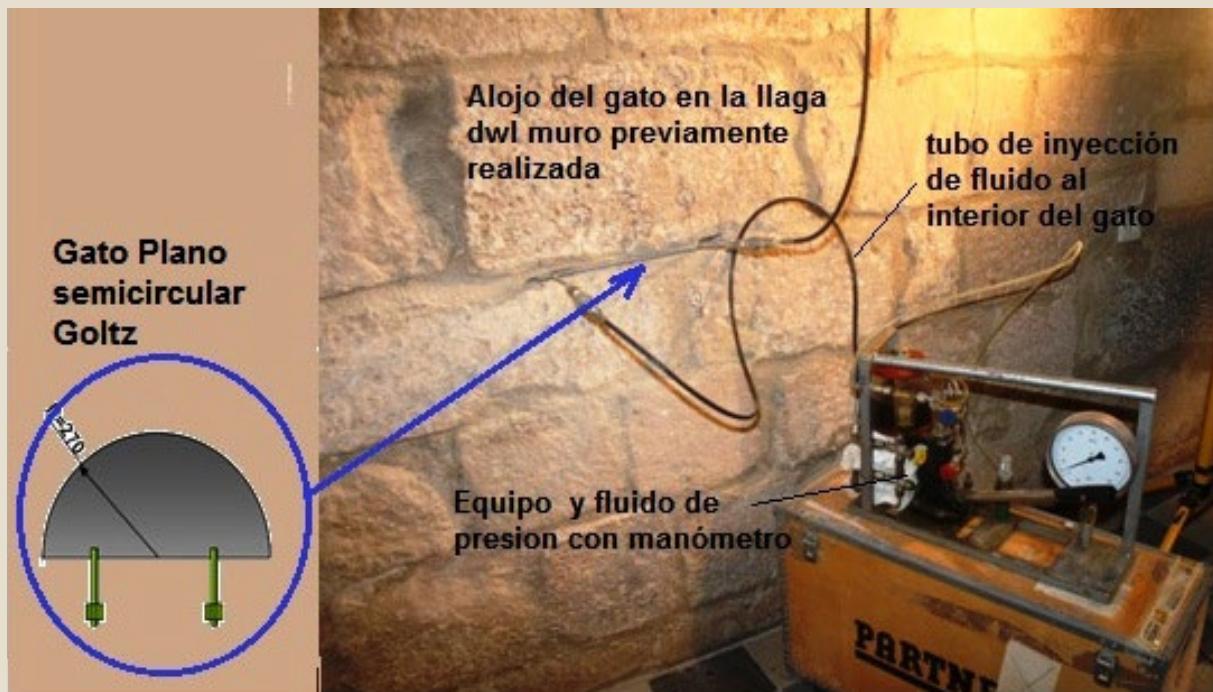
Foto 1.

Para llevar a cabo estas pruebas, se utilizaron gatos planos calibrados, equipados con doble chapa de acero, con los que se midieron la presión y la deformación en los muros (**foto 1**). Se realizaron cortes en las juntas de mortero entre sillares o mampuestos, donde se insertaron los gatos, empleando tanto dispositivos simples como dobles, según las características del muro (**foto 2**). En los muros de sillares, la prueba con gato plano simple permitió estimar la presión transmitida en el borde del muro, derivada de la carga que se concentraba en el punto de ensayo (**foto 3**). Por otro lado, el ensayo con doble gato plano evaluó la relación presión-deformación y la capacidad resistente del muro (**foto 4**).

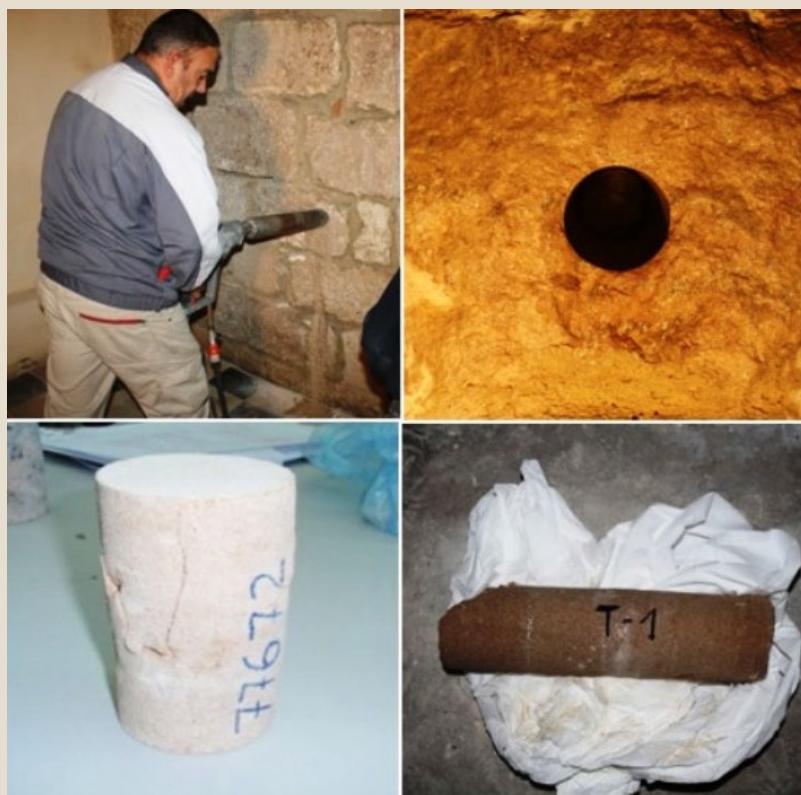
Foto 5.

Además, se extrajeron muestras de piedra de los sillares, mampuestos y arcos para su análisis detallado en laboratorio (**foto 5**), lo que ayudó a obtener información sobre la composición y calidad del material.

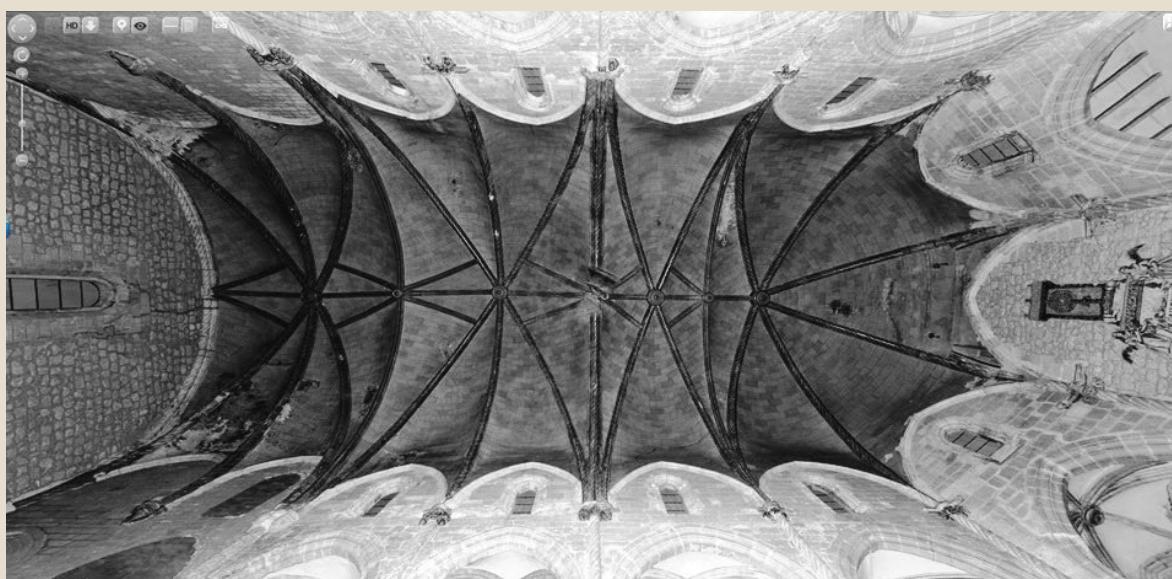
Foto 6.

Se realizaron levantamientos geométricos mediante el uso de un scanner-láser, con el fin de obtener la geometría global de la construcción y sus componentes (**foto 6**). Asimismo, los sondeos geotécnicos del subsuelo proporcionaron información clave sobre el estado del terreno, permitiendo conocer las condiciones necesarias para asegurar la estabilidad estructural del edificio (**foto 7**).

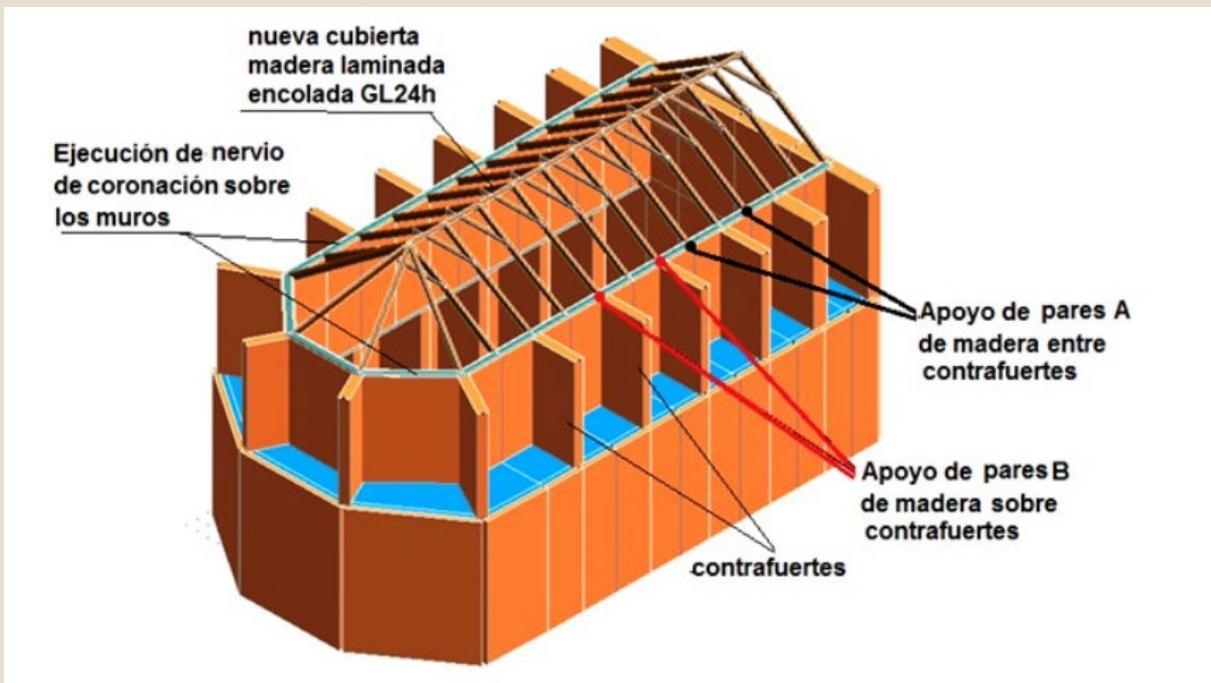
Foto 22.

(Foto 22) Modelo de ordenador para análisis estructural con software avanzado.
