FRANCISCA S. SEGURA BELTRÁN*

LAS INUNDACIONES DE LA PLANA DE CASTELLÓ

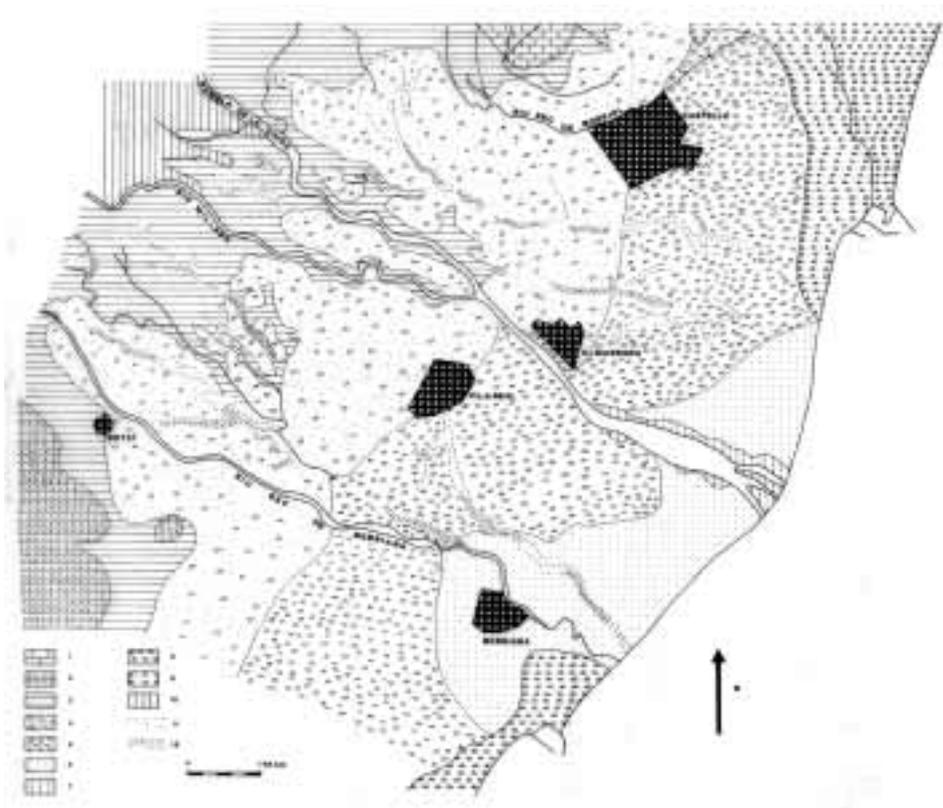
Figura 2. Esquema geomorfológico de la desembocadura del Riu Millars. 1. Calizas. 2. Margas y areniscas. 3. Conos y terrazas C_2 - T_2 . 4. Mantos de arroyada que recubren los depósitos C_2 . 5. Conos y terrazas C_1 - T_1 . 6. Depósitos holocenos C_0 . 7. Depósitos actuales. 8. Marjal. 9. Marjalería. 10. Conglomerado plioceno. 11. Paleocauces no encajados. 12. Paleocauces encajados.

Avanzando hacia la desembocadura, la potencia de los sedimentos sin encostrar aumenta considerablemente y el conglomerado basal desaparece recubierto por un nivel holoceno (C_0), de cantos sueltos con abundante matriz limo-arcillosa que arranca a la altura del puente de la carretera Almassora-Borriana y se extiende hasta la línea de costa actual (fig. 2).

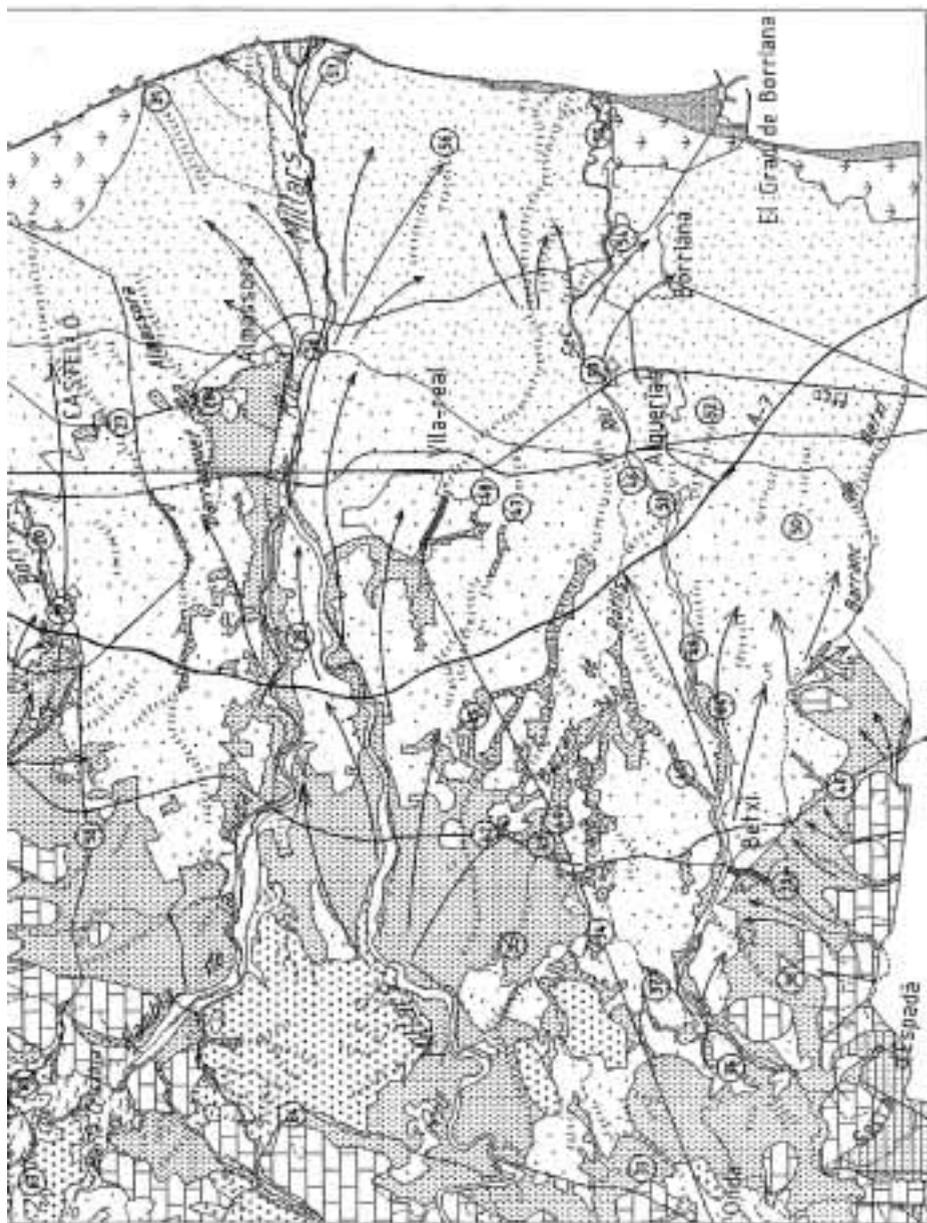
Figura 3. Esquema geomorfológico y zonas inundables en la Plana de Castelló. Los números del interior de los círculos corresponden a puntos con elevado riesgo de inundación. A continuación se identifican algunos de los que se consideran más relevantes. 1. Barranc de Cantallops. 2. Bc. de Santa Àgueda. 4. Bc. dels Covartxos. 5. Bc. de les Agulles. 6. Bc. de la Lloma de Moltó. 7. Bc. de les Farges. 8. Bc. del Sigalero. 9. Bc. de la Parreta. 10. Bc. de la Ratlla. 11. Bc. de l'Algepsar o de la Magdalena.

13. Bc. del Migdia. 14. Bc. de la Figuetta. 15. Bc. del Diable. 17. Bc. de la Torreta. 18. Bcs. de Penya-roja y del Sol. 24. Riu Sec de Borriol. 19 a 24. Puntos de desbordamiento del Riu Sec de Borriol. 25 y 26. Marjaleria. 27. Bc. de Fraga. 28. Bc. d'Almassora. 30. Riu Millars. 31. Possible paleocauce del Bc. de Fraga. 38 y 39. Bc. de Betxí y afluentes. 35, 43, 44 y 46. Barranc de Ràtils y sus afluentes. 42 y 45. Bc. dels Esbarzers. 47. Bc. de "Porcelanosa". 48. Barranc de l'Hospital 49, 51, 53, 54 y 55. Riu Sec de Borriana.

Los enormes caudales de avenida que generan estos ríos, aún siendo elevados, han sido evacuados con normalidad; incluso los puentes antiguos han resistido bastante bien los embates de las aguas (BELTRÁN MANRIQUE, 1958). Actualmente se producen inundaciones en el interfluvio existente aguas arriba de la confluencia de ambos ríos, por acumulación de aguas pluviales en los numerosos paleocauces que han dejado ambos cursos en sus migraciones, especialmente el Millars, antes de discurrir con el trazado actual (fig. 3, pto. 29).

Aguas abajo de la confluencia, la zona potencialmente inundable afecta a Almassora y su término por la margen izquierda y por la derecha al municipio de Borriana, incrementándose la peligrosidad hacia la desembocadura. La restricción del canal *braided* mediante dos terraplenes construidos por apilamiento de los propios sedimentos, no es garantía suficiente para evitar la inundación de la parte distal del abanico (fig. 3, n^{os} 31 y 57).

casco urbano. Este barranco (fig. 3, pto. 48), que en época medieval circulaba fuera de las murallas de Vila-real, separando el núcleo amurallado del arrabal del Carmen, quedó incorporado a la trama urbana en la primera mitad del siglo XX (MEMBRADO, 1998-99). Posteriormente, se cubrió en parte y discurre por debajo de la calle Josep Ramón Batalla, aunque reaparece al aire libre a partir de la Avinguda Pius XII. Desde aquí el cauce permanece más o menos intacto hasta la vía del ferrocarril, que atraviesa con un ángulo oblicuo y ligeramente desviado del que debía ser su trazado original. Después de atravesar una zona especialmente conflictiva, con la N-340 y los accesos a Vila-real, desaparece paulatinamente, inundando el nuevo Hospital de la Plana, fenómeno que se produjo, recién inaugurado y se repitió en octubre de 2000. Más abajo, la discontinuidad del cauce hace que las aguas sigan por el Camí del Marjalet, hasta que recupera de nuevo la sección. Las inundaciones en este sector, afectan a los campos de cultivo.

La cabecera del Barranc dels Esbarzers o de Passets está ocupada por algunos polígonos industriales de Onda, donde la falta de drenaje y la escasa planificación provocan la inundación de las industrias, normalmente azulejeras, ubicadas en el fondo de la vaguada. Tanto este barranco como sus afluentes provocan problemas al atravesar la carretera de Onda a Vila-real aunque el sector más conflictivo de su trazado se localiza a la altura de la N-340, donde sus aguas, junto con las de otras dos vaguadas, se canalizan por el Camí de l'Assagador, afectando a algunas industrias. Además, la Séquia Major y la propia N-340 actúan de barrera a las aguas, provocando el embalse de las mismas al oeste de la carretera, tal y como quedó patente en Octubre de 2000 (fig. 3, pto. 46).

El Barranc del Salvador o de Ràtils en su cabecera provoca inundaciones en el término municipal de Onda (fig. 3, n° 42). Además del eje principal del barranco, bien definido y encajado, numerosas vaguadas, conocidas localmente como "rases", afectan tanto al núcleo urbano como a los polígonos industriales adyacentes. El barranco discurre al norte del núcleo urbano por una depresión pliocena, afectada por un profundo vaciado. Sobre esta superficie, algunas vaguadas conducen las aguas hacia el cauce principal, ane-

inundación. En caso de desbordamiento, parte de las aguas se dirigen por el camino paralelo al ferrocarril hacia la estación de Borriana-les Alqueríes, mientras que el resto lo hacen campo a través y por la carretera hacia Borriana. En esta localidad, las aguas de la carretera penetran por el Camí d'Onda y recuperan después un antiguo meandro abandonado del río, que coincide con las calles de Sant Vicent, el Pla y el Barranquet. La herencia del antiguo meandro queda patente aún en la topografía del callejero y dificulta el retorno de las aguas hacia el río, que en esta localidad tiene reforzados sus márgenes de forma artificial. Otra parte de las aguas se bifurcan desde el Camí d'Onda hacia las calles de l'Encarnació y l'Escorredor, siguiendo después por la Avda. de Jaime Chicharro (y el Camí Fondo) (fig. 11). En el barrio marítimo se inundan las calles adyacentes a la carretera C-223 y al Camí Fondo, también con las aguas pluviales, ya que estas calles están hondas y presentan dificultades de drenaje. El peligro de inundación puede ser mayor si se produjeran desbordamientos en los puntos de ruptura que existen próximos a la desembocadura, en las diversas curvas que existen aguas arriba del Clot de la Mare de Déu (fig. 3, pto. 55; fig. 12).

El núcleo urbano está atravesado por el Barranc de la Mina, canalizado subterráneamente por debajo de la Avda. de San José Obrero. Si bien las dimensiones de la canalización parecen adecuadas, existe un cierto peligro de obstrucción en la embocadura, así como un punto de ruptura aguas arriba que podría provocar la inundación del casco urbano. El sector meridional de Betxí, en las inmediaciones del cementerio, resulta inundado por una vaguada que llega al Camí d'Artana, afectando a algunas industrias. Las aguas discurren por la calle homónima, hasta llegar a la Avda. 1^{er} de Maig. Por el flanco meridional, el Camí d'Onda y el de Sant Francesc recogen las aguas de los pequeños barrancos que descienden de la montaña, concentrándolas en las calles de Xilxes y de Joan Miró, en un intento de confluir con el Barranc de la Mina, ahora soterrado (fig. 3, ptos. 38 y 39).

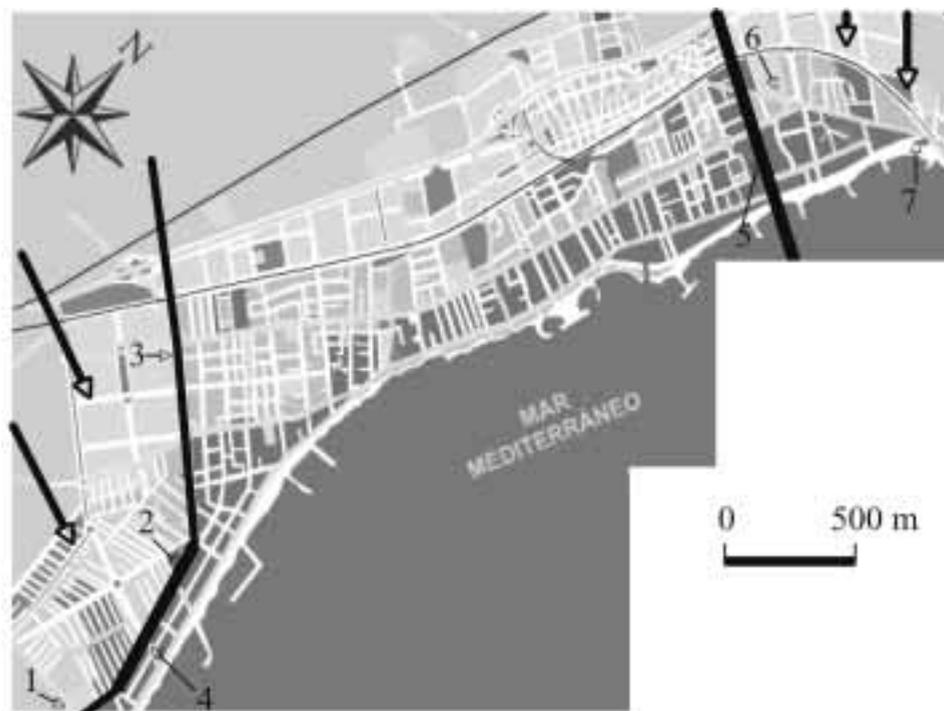
Figura 4. Plano de Benicàssim. Las zonas enmarcadas son las que se inundan frecuentemente. Las flechas indican la dirección de las aguas desbordadas. 1. La Ratlla; 2. Dr. Fleming. 3. Mohino. 4. Rafael Balaguer. 5. Avda. Jorge Comín. 6. Avda. Barcelona. 7. Voramar.

Las inundaciones de tipo mixto, se producen en la marjal que se extiende entre Benicàssim y el Grau de Castelló. En el término de Benicàssim, los caudales aportados por los barrancos de la Parreta y la Ratlla, se estancan en el Prat del Quadro, por lo que al tratarse de una zona urbanizada, las aguas afectan las calles situadas entre la Ratlla, Dr. Fleming, Mohino y Palmeral. En este sector está prevista la conexión del Barranc de la Parreta con la canalización que discurre por las Avdas. de Rafael Balaguer y la de Montornés (40 m³/s). La acumulación de aguas pluviales se pretende evitar con una estación de bombeo, con capacidad para drenar 4 m³/s. A pesar de dichas medidas paliativas, si persiste la urbanización de la marjal, los problemas no se resolverán, dadas las dificultades intrínsecas de drenaje de este espacio deprimido (fig. 4).

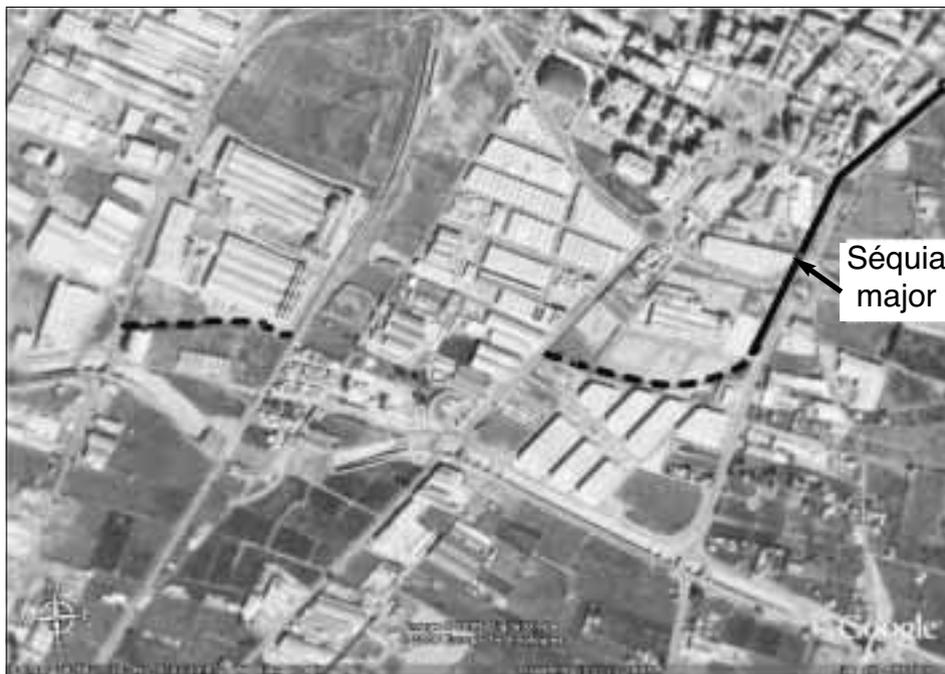
Figura 6. Fotografía aérea del sector meridional de Castelló. En línea discontinua se ha señalado los dos tramos del Barranc de Fraga que transcurren a cielo abierto; en línea continua se ha indicado el tramo desviado hacia la Séquia Major (Fuente: Google Earth).

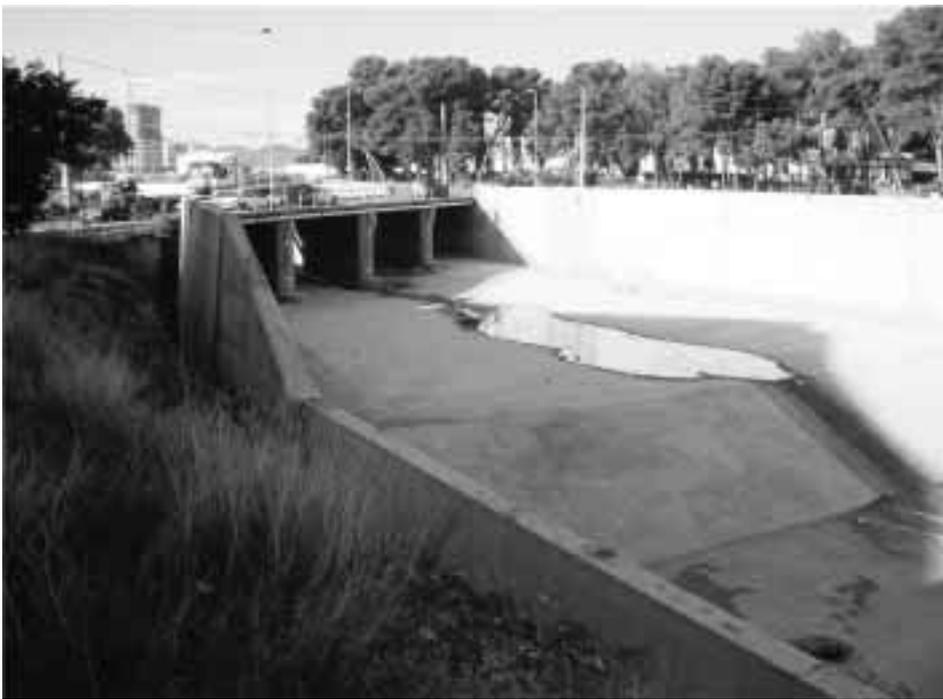
Figura 7. Encauzamiento del Riu Sec de Borriol, aguas abajo del puente del cementerio.

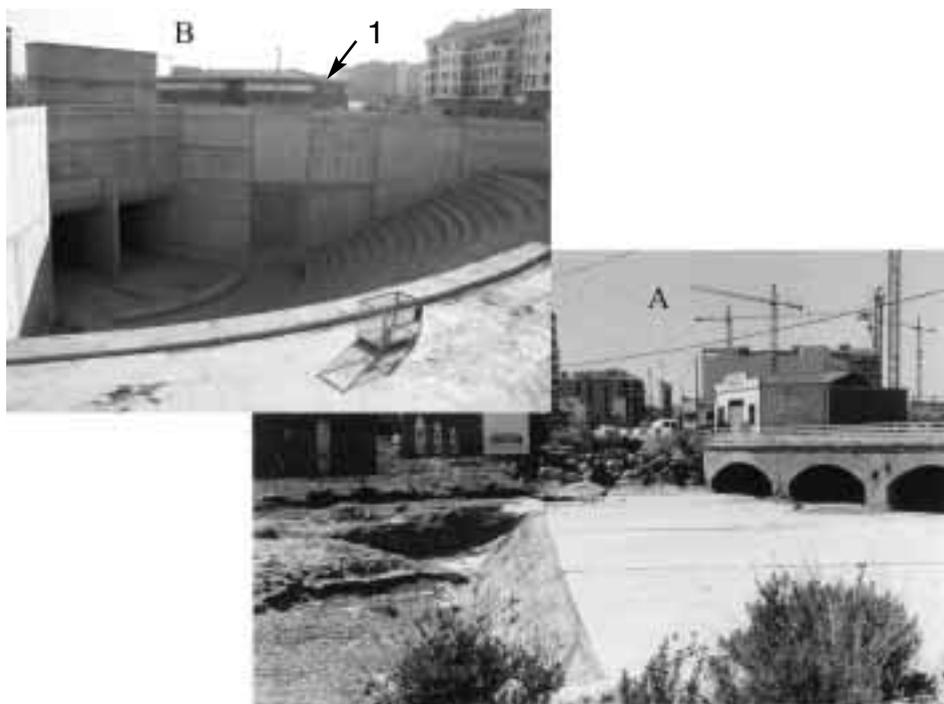
Figura 8. Riu Sec de Borriol a la altura del puente de la antigua N-340. A) Estado del cauce antes del encauzamiento. B) Embocadura en graderío del cauce soterrado. 1. Colegio público (Autora: F. Segura).

- a) aguas arriba del punto de arranque (que corresponde con el puente de la antigua N-340) existen puntos de desbordamiento naturales, que es de prever que seguirán siendo funcionales aún con la destrucción y/o adecuación, prevista en el plan de cubrimiento, de los sucesivos puentes que cruzan el cauce. De hecho, el nuevo puente de la carretera de Borriol, construido hace unos años, se ha resuelto con una escasa capacidad de desagüe (fig. 7).
- b) la sección cubierta se inicia en un escalón natural del cauce –ampliado por el semi-soterramiento del túnel del ferrocarril– lo que obliga a un diseño de una embocadura del canal artificial en graderío con una sección bastante complicada. Aún suponiendo un funcionamiento hidráulico correcto, el riesgo de obstrucción es muy grande y difícil de controlar (figs. 8 y 9).

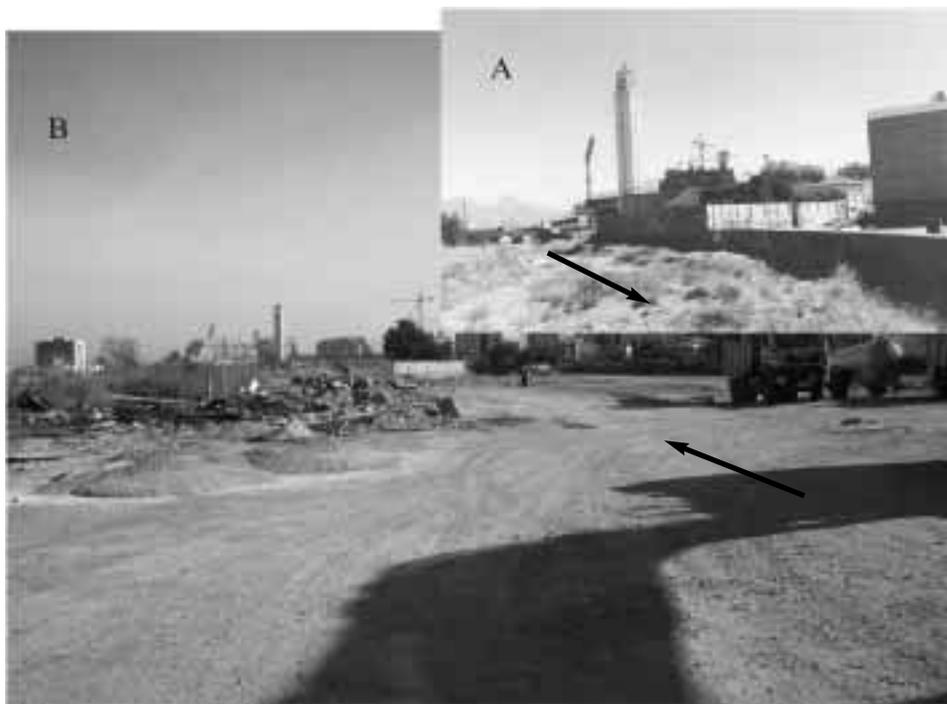
Figura 9. Riu Sec de Borriol en las inmediaciones del Estadio Castalia (la torre que se observa en las dos fotos pertenece al estadio). A) Cauce en estado natural. B) Situación actual del cauce: el lecho ha sido rellenado con escombros (Autora: F. Segura).

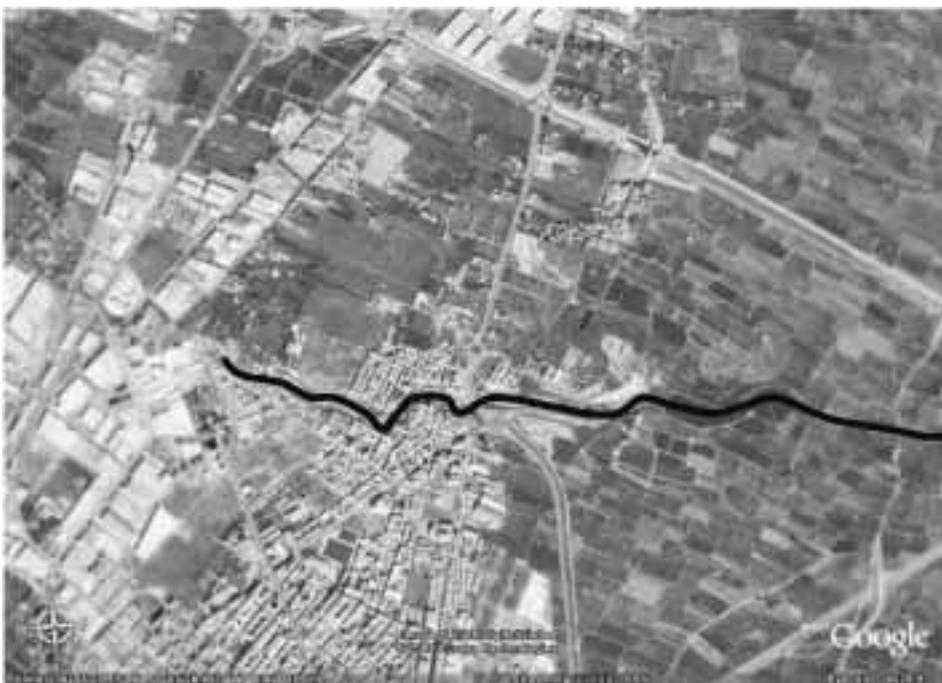
Figura 10. Fotografía aérea del Barranquet d'Almassora (Fuente: Google Earth).

Situada en el límite entre este término y el de Castelló, aparece en las crónicas en diversas ocasiones. El 14 de octubre de 1793 el barranco se desbordó y destruyó el puente de la Séquia Major. El 15 de octubre de 1962, hubo que desalojar la población del grupo del Perpetuo Socorro por el riesgo de desbordamiento del río a su paso por el puente de la carretera d'Almassora, con una capacidad de desagüe bastante restringida (fig. 3, pto. 28). Se trata de un barranco atípico, sin una cabecera claramente definida, totalmente antropizada y ocupada por un polígono industrial (fig. 10).

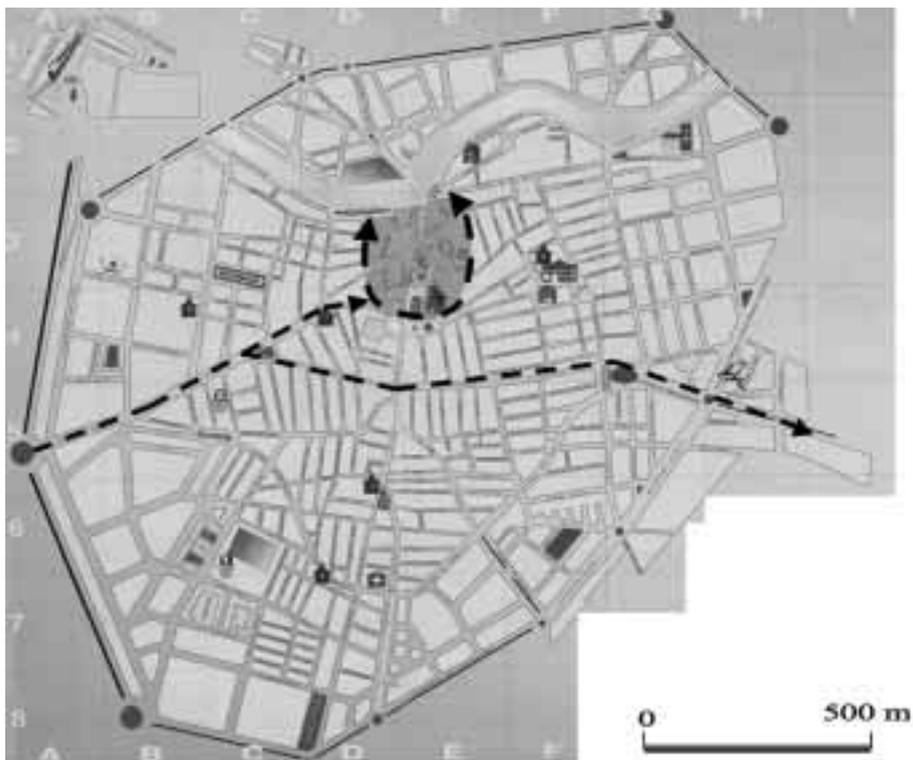
Figura 11. Plano del casco urbano de Borriana. En línea discontinua se ha marcado la trayectoria de las aguas que, en parte, siguen un antiguo meandro abandonado.

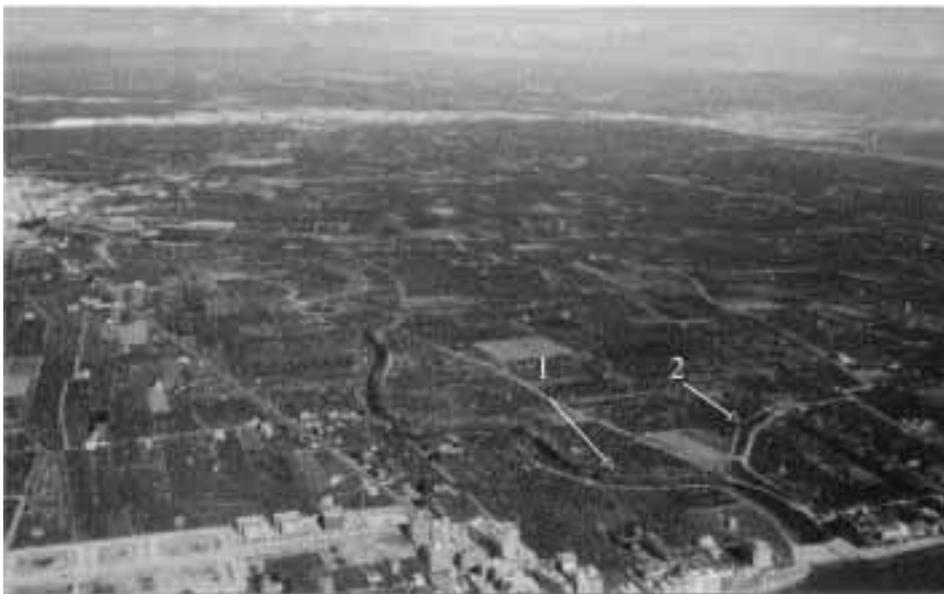
Figura 12. Desembocadura del Riu Sec de Borriana en el Clot de la Mare de Déu (1). En la fotografía se observa un paleocauce que conecta con el Barranc de l'Hospital (2) (Autora: F. Segura)
