# IV Congreso Internacional Patrimonio Cultural y Cooperación al Desarrollo

# LA CONSERVACIÓN DE LOS ESTUCOS INCISOS DE LA BLANCA, PETÉN, GUATEMALA. PUESTA EN VALOR Y APOYO AL DESARROLLO

Instituto Universitario de Restauración del  
Patrimonio. Universidad Politécnica de  
Valencia

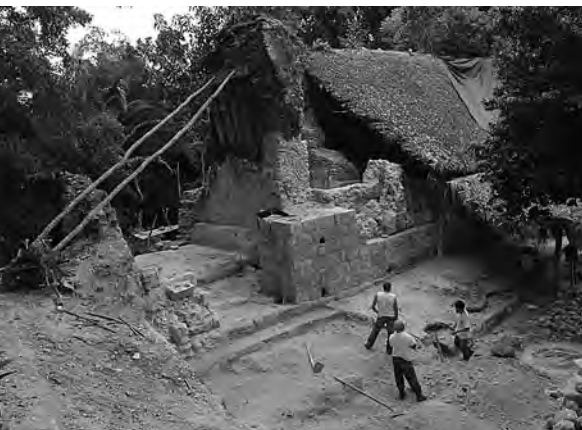
Vista general de la estructura 6j1 de la acrópolis

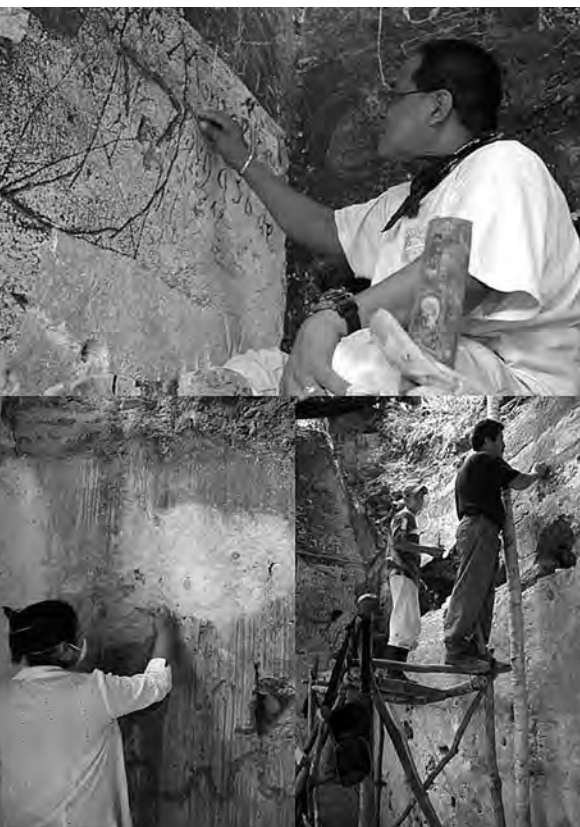
Distintos momentos de los tratamientos de limpieza

La correcta comprensión en la instrucción de este tratamiento es esencial, ya que todo lo que se elimine no se puede volver a recuperar; aun cuando parece obvio, es importante no eliminar cualquier dato que pueda servir para las investigaciones. Durante la limpieza de las superficies se emplearon sistemas mecánicos o físico-mecánicos, dependiendo de las necesidades de cada zona.

En general, el proceso de actuación comienza por una limpieza superficial de las concreciones terrosas y calcáreas depositadas sobre estos y que a menudo ocultan los trazos de los grafitos y el color original del estuco. Para esto el alumnado empleó brochas de cerdas blandas ayudados por bisturís o escalpelos para aquellas concreciones más adheridas.

La limpieza de estas concreciones requiere de una limpieza mecánica, por medio de bisturí y escalpelo, seguido de una limpieza física con una solución hidro-alcohólica, que a su vez actúa de biocida.

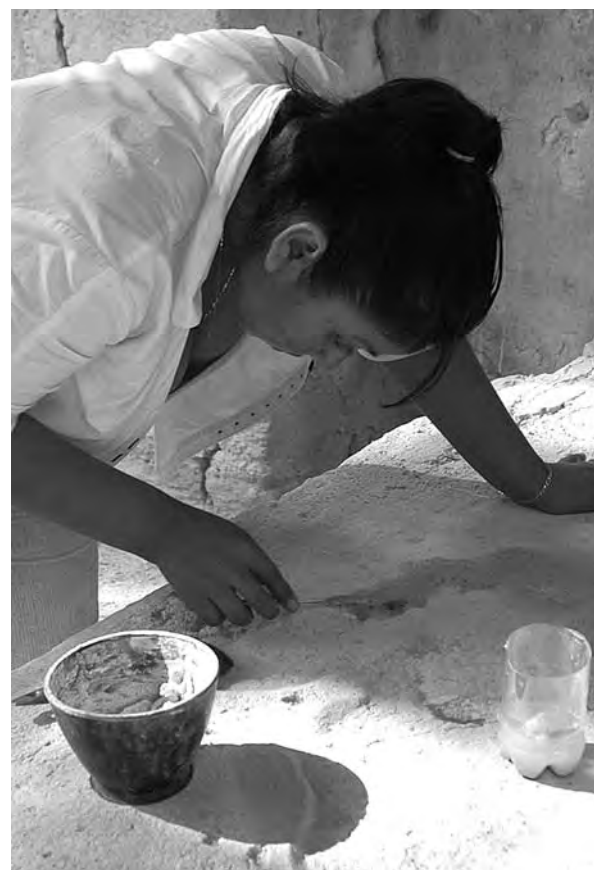
Aplicación de refuerzos perimetrales con mortero natural

Este proceso de consolidación, se basa fundamentalmente en la fijación y refuerzo de aquellas zonas que presentan peligro de desprendimiento mediante un perímetro de mortero de cal que se aplica por el contorno del estuco fracturado, evitando que se siga desprendiendo y que se concentren depósitos biológicos o humedad. En las zonas que presentan fisuras, grietas o fracturas, y de forma muy puntual, se aplica un producto consolidante en casos extremos de debilitamiento. Este se realiza mediante una resina acrílica en emulsión acuosa en baja proporción, por medio de inyección a través de las grietas o fracturas del estuco o pudiéndose reforzar la zona con aplicaciones de papel *tissue*.

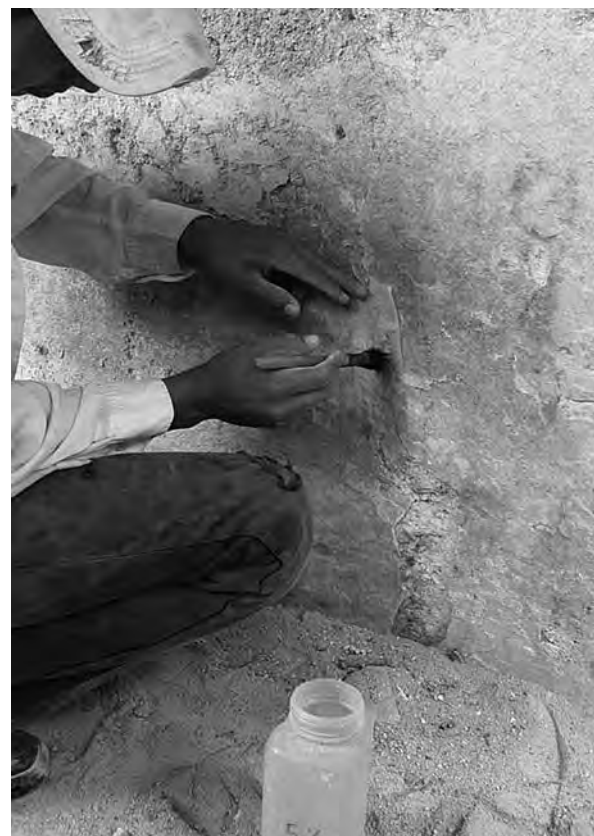
Detalle del proceso de consolidación
