Arquitecturas mayas sepultadas. Exploraciones en el interior de los basamentos de las Acrópolis de La Blanca y El Chilonché y otros hallazgos de la temporada de campo 2010

Cristina Vidal Lorenzo

Gaspar Muñoz Cosme

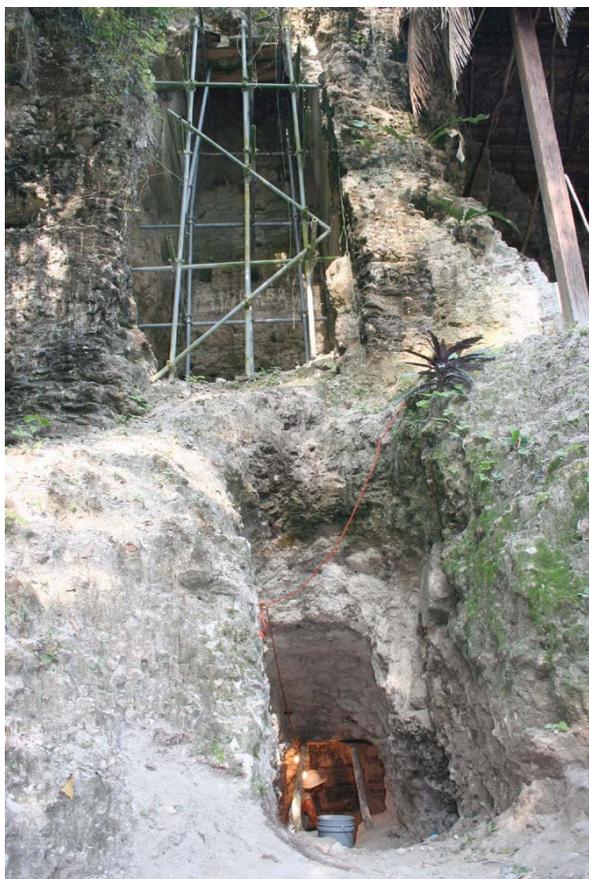
Figura 1. Vista del túnel de saqueo debajo del Cuarto 12 de la Acrópolis de La Blanca, reabierto en la temporada de campo 2010 para su investigación arqueológica. Fotografía: PLB/ 2010.

Uno de los objetivos del proyecto La Blanca en la temporada de campo 2010 era la investigación del interior del basamento de la Acrópolis, con el fin de completar el estudio de las fases constructivas de esta antigua ciudad maya (fig. 1).

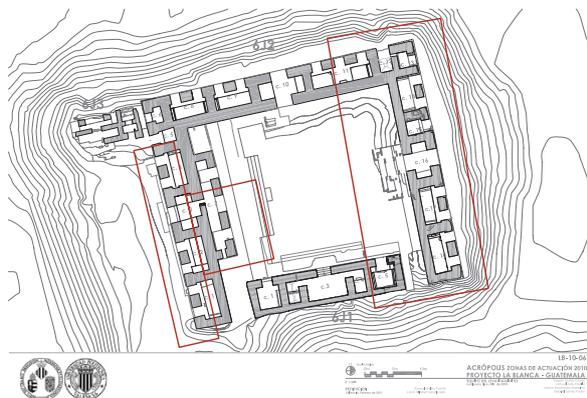
Figura 2. Plano de la Acrópolis de La Blanca con indicación de los sectores investigados en la temporada de campo 2010.

excavación se habían realizado algunos registros en la entrada de uno de los túneles de saqueo de los que fue víctima este sitio antes de la puesta en marcha del proyecto La Blanca. Dicha entrada se sitúa en la fachada oeste del basamento, muy cerca de su esquina septentrional, bajo la puerta del cuarto 12 del ala oeste del edificio 6J2. En las inspecciones visuales realizadas en esas ocasiones se encontraron algunas superficies estucadas pertenecientes a construcciones anteriores, si bien se decidió posponer su exploración hasta no haber concluido la excavación de los palacios erigidos en la cima de la Acrópolis (fig. 2).

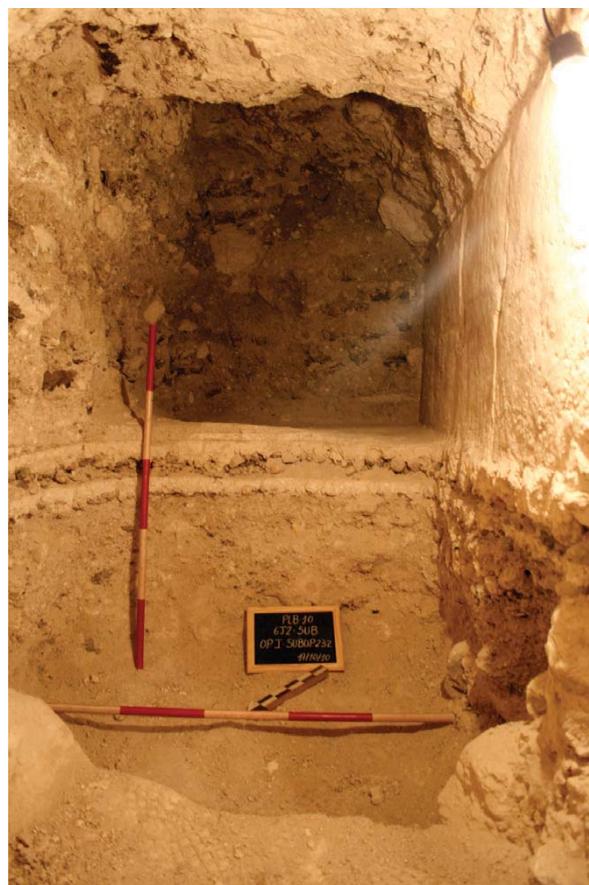
Figura 3. Interior del túnel de saqueo y continuación del mismo por encima de los pisos de estuco. Fotografía: PLB/2010.

Acrópolis de La Blanca, se consideró oportuno iniciar la investigación con medios científicos de estas subestructuras, partiendo para ello del túnel de saqueo que seguía un eje este-oeste, y que fue ampliado mediante otro túnel hacia el sur. Este último seguía de forma paralela la cara oriental de una subestructura que parecía una plataforma escalonada totalmente revestida con estuco de color rojo. Dado que el túnel realizado por los saqueadores había penetrado rompiendo varios pisos de estuco, se decidió continuar el túnel por encima del piso superior, es decir, sobre el que apoya dicha subestructura. De esta manera se evitó continuar rompiendo los sucesivos pisos que se encuentran debajo de éste (fig. 3).

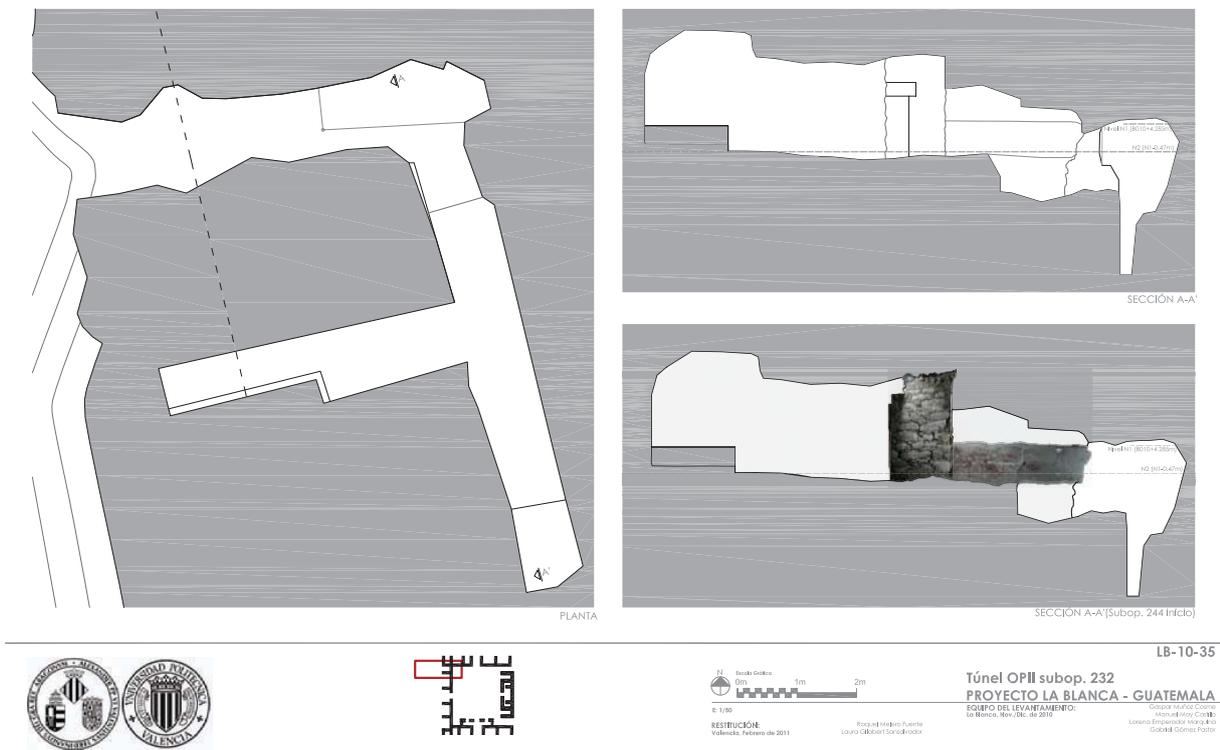
Figura 4. Planta y secciones del túnel abierto en el interior del basamento de la Acrópolis, con restitución fotogramétrica de una de las subestructuras y del muro de clausura construido a continuación de la misma.

En esta nueva excavación se pudo documentar uno de los muros que sin duda sirvió para las labores de clausura de la subestructura, ya que fue levantado a continuación de la esquina sureste de la misma. Dicho muro estaba formado por sillares labrados, probablemente reutilizados de edificios más antiguos, ya que muchos de ellos presentan restos de estucado y, de hecho, en uno de ellos estaba tallada una inscripción jeroglífica incompleta. Posiblemente este sillar formaba parte de una inscripción realizada en un monumento mayor de época anterior, pero únicamente el hallazgo de otros fragmentos pertenecientes a esta pieza podrá corroborar esta hipótesis (figs. 4 y 5).

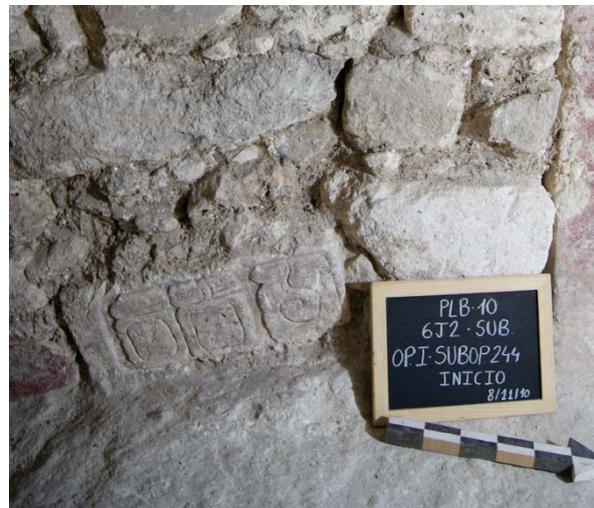
Figura 5. Muro construido con sillares labrados –uno de ellos portador de una inscripción jeroglífica incompleta–, levantado para clausurar subestructuras de época anterior. Fotografía: PLB/2010.

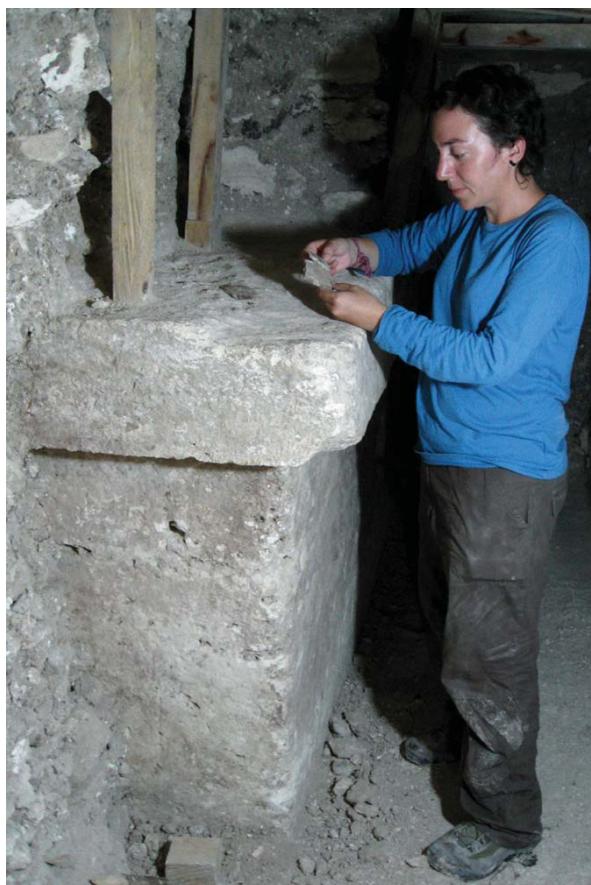
Figura 6. Una de las subestructuras encontradas en la ampliación del túnel hacia el oriente, una vez desmontado el muro con sillares labrados. Fotografía: PLB/2010.

Con el fin de continuar la investigación de esta subestructura y determinar si la esquina localizada constituía efectivamente el límite sureste de la misma o se trataba de un retranqueo, se decidió ampliar dicho túnel hacia el oriente, y a los 2,40 m se localizó la esquina noreste de otra subestructura formada, al parecer, por un único cuerpo de 0,94 m de altura desde el pavimento que se estaba siguiendo, rematado por una cornisa de 0,20 m de altura que vuela 0,10 m, y en cuyo lado norte se documentó la presencia de un orificio cuadrado de 0,24 m de lado. De esta manera se pudo deducir que el muro formado por sillares labrados, anteriormente citado, fue construido con la intención de cerrar el corredor que quedaba entre la primera subestructura y esta última, una práctica habitual en la arquitectura maya (fig. 6).

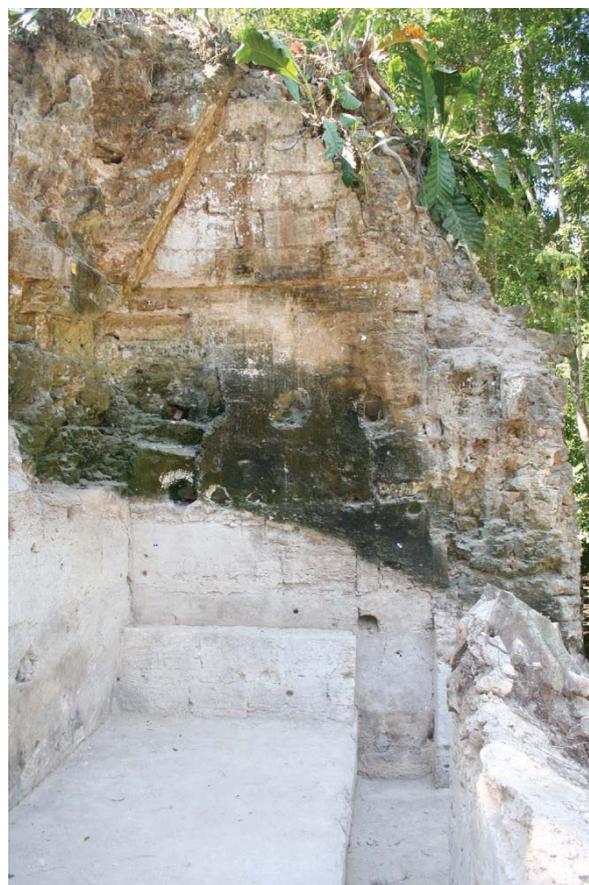
Figura 7. Vista parcial del cuarto 14 del palacio 6J2, en la que se observa parte de la bóveda y de la amplia banqueta que recorre toda la longitud de esta estancia. Fotografía: PLB/2010.

ba de un único cuarto o de dos estancias de diferente tamaño, como así resultó ser, de ahí que fueran designadas con los números 14 y 15. La estancia mayor (cuarto 14) tiene dos puertas de acceso de tamaño monumental que abren hacia la Plaza Norte, mientras que la más pequeña (cuarto 15) tiene sólo un vano, sin que exista comunicación interior entre ambas cámaras. El minucioso examen de los restos del muro divisorio y del estuco del paramento trasero donde apoyaba dicho muro —que aún conserva en perfectas condiciones un revestimiento de estuco de color blanco de excelente calidad—, así como de las primeras dovelas de la bóveda en esa zona, permitió deducir que, inicialmente, ambos cuartos se proyectaron como uno solo, con tres vanos, al igual que el cuarto 11 del ala occidental, pero previamente a la erección de la cubierta se realizó la división en dos estancias, de ahí que se construyeran dos bóvedas totalmente independientes y no una única bóveda como ocurre en el cuarto 11. Asimismo, ambos cuartos disponen de amplias banquetas; la del cuarto 14 es de 2 m de anchura y recorre toda la longitud del cuarto, mientras que la del cuarto 15, por el contrario, ocupa la casi totalidad de la estancia (fig. 7).

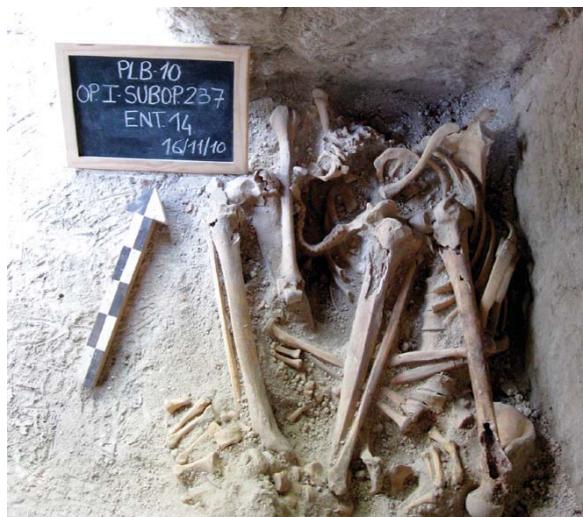
Figura 8. Restos óseos correspondientes al Enterramiento 14 de La Blanca, hallado en una de las esquinas del cuarto 18 del palacio 6J2. (Foto PLB/2010).

Por otro lado, es de destacar el hallazgo de un enterramiento singular en la esquina noreste del cuarto 18 (PLB/Ent. 14), que estaba situado en el reducido espacio existente entre dicha esquina y la banquete-

ta. Del análisis de los restos óseos se puede deducir que se trata de un individuo joven, aparentemente de sexo masculino, colocado sobre el piso en sentido norte-sur, en posición sedente, ligeramente girado hacia el oeste, con las piernas flexionadas, los brazos cruzados debajo de ellas y la cabeza, de la que lamentablemente sólo se conservaba el maxilar inferior, apoyada en las rodillas. Además entre las costillas y uno de los brazos, aparecieron dos colmillos de felino con perforación superior y una pequeña cuenta de piedra verde fragmentada, que posiblemente, debieron colgar del cuello del individuo en el momento de su muerte. Dado el interés para el análisis y estudio bioantropológico y paleopatológico de este enterramiento, se decidió exhumarlo por el método de bloque exento, un procedimiento habitualmente utilizado por el proyecto La Blanca con el resto de los enterramientos hallados en el sitio. Suponemos, por los datos disponibles, que este enterramiento se realizó a finales del período Clásico Terminal, ya que presenta un patrón funerario muy parecido al de otros entierros encontrados en La Blanca y que constituyen un claro testimonio de los sucesos que pudieron acaecer en el final de este interesante período de la historia de la cultura maya. Además, los abundantes restos cerámicos que se hallaron diseminados en su entorno pertenecen al Clásico Terminal (Vidal, Muñoz, Horcaxada y May, 2011) (fig. 8).

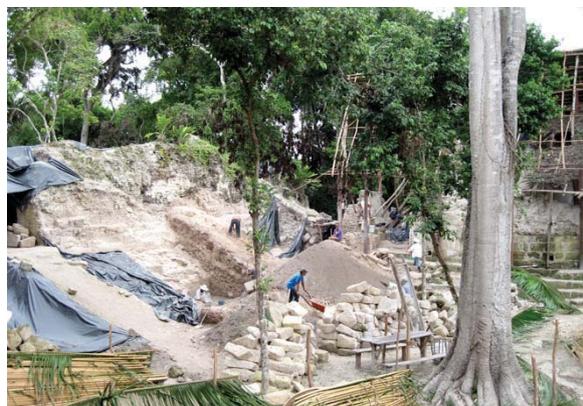
Figura 9. Vista parcial del patio interior de la Acrópolis durante los trabajos de excavación de la fachada sur del Ala Norte del palacio 6J2.

En el interior del patio central de la Acrópolis, también se excavó la fachada sur de este Ala Norte del palacio 6J2 mediante el establecimiento de trincheras de aproximación. Estas trincheras permitieron descubrir los laterales de la escalinata central que parte del vano sur del cuarto 16 para descender al patio central de la Acrópolis (fig. 9).

Dicha escalinata tiene 12 m de ancho y está compuesta por seis escalones, rematados en el lateral oriental por un paramento de sillería de muy buena factura y en perfecto estado de conservación; por el contrario el extremo este de la misma presentan un precario estado de conservación, en parte debido a la ausencia de sillares que formaban las gradas o escalones, lo que ha hecho plantear la hipótesis de que fueron desmantelados para ser reutilizados por los propios habitantes del sitio en una época posterior. Algo parecido pudo ocurrir con el basamento sobre el que apoya esta fachada del palacio 6J2, del cual sólo se pudo sacar a la luz la mitad oriental del mismo. Se trata de un basamento de 1,5 m de

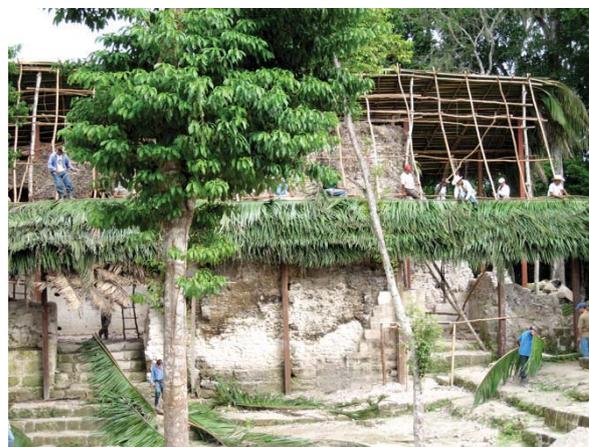
Figura 10. Construcción de la cubierta de carácter reversible en el Palacio de Oriente. Fotografía: PLB/2010.

Como sistema de protección, al Palacio de Oriente se le ha dotado de una cubierta de hoja de corozo para sustituir los diferentes sistemas de protección provisionales que tenía. Esta cubierta presentaba la dificultad de diseñarla para proteger un edificio con restos de gran altura, unido a las grandes luces de sus estancias, y, al mismo tiempo, evitar distorsionar la imagen externa del edificio, especialmente en su fachada oriental. Hubo que recurrir a soportes metálicos en combinación con otros tradicionales de madera, colocados estos últimos donde las longitudes disponibles lo podían permitir. Para los de mayor longitud se diseñaron unos pilares ligeros de chapa metálica con la suficiente resistencia para poder apoyar los puntos más altos de la cumbre de la cubierta (fig. 10).

Este tipo de cubierta ligera y natural puede proteger al edificio durante un plazo de aproximadamente siete años, hasta que necesite la reposición de las hojas de palma. Con esto se ha conseguido que el Palacio de Oriente haya quedado protegido con una única cubierta que abarca la totalidad del mismo y que se eleva lo suficiente con el fin de que se pueda contemplar el interior con las dimensiones que tuvo la edificación original. También se ha logrado que una de sus vistas más importantes, la fachada oriental, quede libre de pilares externos, lo que distorsionaría su adecuada contemplación.

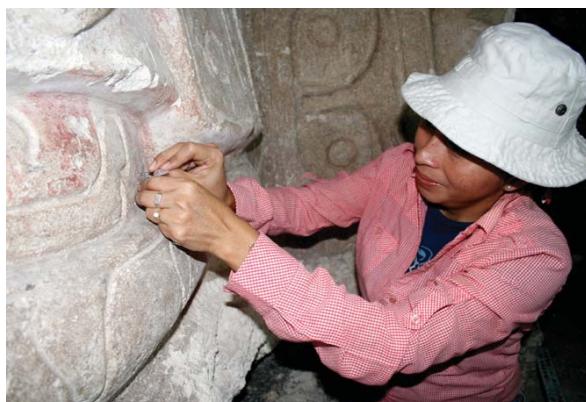
Figura 11. Toma de muestras de pigmento de color rojo en el mascarón encontrado en el interior de uno de los túneles de saqueo de la Acrópolis de El Chilonché. Fotografía: PLB/2010.

Con el fin de poder disponer de material cerámico para la datación, se plantearon pequeños pozos de sondeo, de 0,50 m por 0,50 m en el piso de estuco sobre el que se levanta dicha subestructura. Lamentablemente, la mayoría de los niveles estratigráficos excavados fueron estériles en materiales, pues sólo se hallaron 33 fragmentos de cerámica, pertenecientes en su casi totalidad a la clase Uaxactún Sin Engobe, por lo que de momento no se ha podido determinar con certeza si el nivel de cimentación sobre el que se levantó la pieza escultórica pertenece al período Preclásico Tardío o al Clásico Temprano (fig. 11).
