PROYECTO BÁSICO Y EJECUCIÓN DE:
REHABILITACIÓN DE FACHADAS DEL COLEGIO MAYOR
RECTOR PESET DE LA UNIVERSIDAD DE VALENCIA.

NOMBRE PLANO:
PATOLOGÍAS E INTERVENCIÓN

ALZ. CALLE BOLSERIA

PLANO Nº
D.01

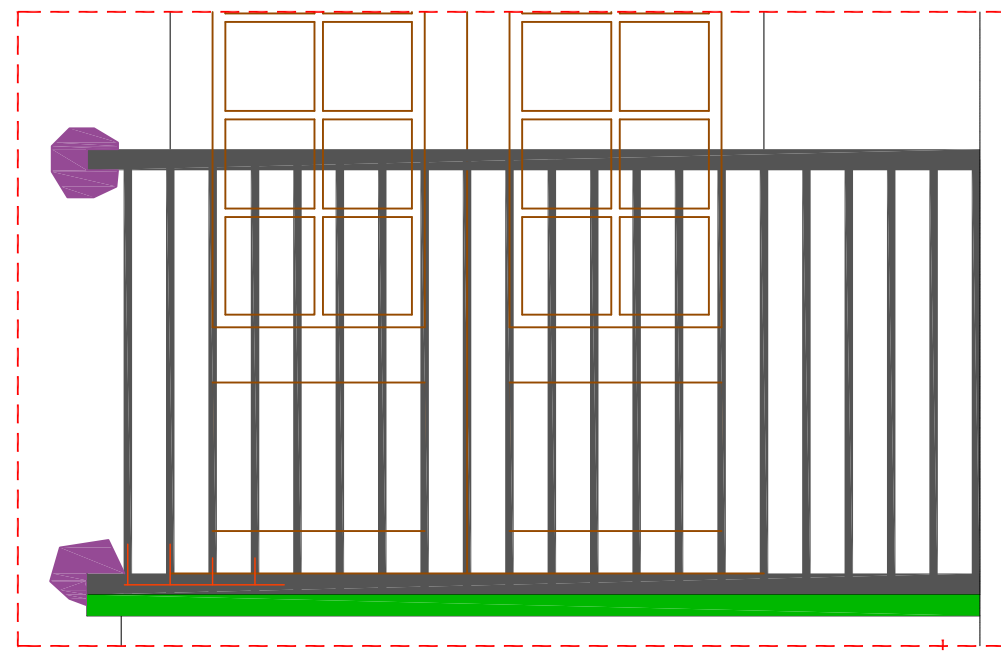
DETALLE BALCÓN

- HUMEDADES
- ÓXIDO
- GRIETAS
- FISURAS
- DESPRENDIMIENTO PIEZAS CERÁMICAS
- DESPRENDIMIENTO MOLDURAS
- EXPULSIÓN RECUBRIMIENTO MORTERO
- ELEMENTOS IMPROPIOS
- DESCONCHE PINTURA
- JUNTA CRISTALIZADA
- SUPERFICIE INTERVENCIÓN

LONGITUD BALCONES
-Fachada 10: longitud 1,20m
-Fachada 11: longitud 2,00m
-Fachada 12: longitud 3,50m

- ACTUACIONES FACHADA 10:
-Picado enfoscado fisuras (3,00 m2).
-Picado canto balcones (6 unidades).
-Recuperación volumen canto balcones.
-Pintura de acabado.
- ACTUACIONES FACHADA 11:
-Picado canto balcones (3 unidades).
-Recuperación volumen canto balcones.
-Pintura de acabado.
- ACTUACIONES FACHADA 12:
-Picado canto balcones (3 unidades).
-Picado de mortero revestimiento barandillas bal.
-Limpieza, pasivación y protección de las barand.
-Recuperación volumen canto balcones.
-Rascado pintura de fachada.
-Pintura de acabado.
